高圧ガス事故概要報告

整理番号 2024-148	事故の呼称 液化塩素製造設備からの塩素漏えい			
事故発生日時 2024年2月15日(木) 10時15分	事故発生場所 神奈川県 川崎市	事故発生事象 1次)漏えい③ 2次)	事故発生原因 主)操作基準等の不備 副)	
施設名称 液化塩素製造 設備	機器 熱交換器	材質 フランジ	概略の寸法 450A	
ガスの種類および名称 毒性ガス(塩素)	高圧ガス製造能力 49,298,818m ³ /日 (事業所) 1,375,535m ³ /日 (施設)	常用圧力 0.8MPa	常用温度 -10°C	
被害状況(人的被害、物的被害) 人的被害:軽症1名 物的被害:なし				
事故の概要 定期自主検査に伴う液化塩素蒸発器(以下、「蒸発器」という)の開放検査後の気密試験を完了し、蒸発器への液化塩素の受入れ作業中に蒸発器フランジから塩素が漏えいした(図1参照)。 担当作業員1名が塩素を吸引し被災した。				
以下、事故の概要を時系列で記す。				
1月17日(水)	蒸発器の定期自主検査を開始した。			
2月6日(火)	蒸発器(常用圧力 0.80MPa)に対して窒素で気密試験(試験圧力 0.89MPa)を実施し、合格した。			
2月15日(木)				
09時30分	作業員A、Bが建屋内にて蒸発器への液化塩素受入れ操作の準備を開始した。			
10時15分	作業員Aが弁②を開めた状態で弁①を開けたところ、塩素臭がしたため、弁①を閉めて作業を中断し、作業員A、Bは建屋外へ避難した。避難後、建屋内の除害風量を上げ換気を強化した(図1参照)。			
10時59分	作業員Aは、事務所に戻って休憩していたが、気分が悪くなり、救急車の出動を要請した。			
11時30分	作業員Aは病院へ搬送された。			
11時34分	事業所は、公設消防へ漏えい事故を通報した。			
11時44分	発災現場への指示および行政などへの連絡を行うため、事業所内に対策本部を設置した。			
11時50分	事故状況の把握、現場での行政対応を行うため、発災現場に現地対策部を設置した。			
11時59分	公設消防、警察が到着した。

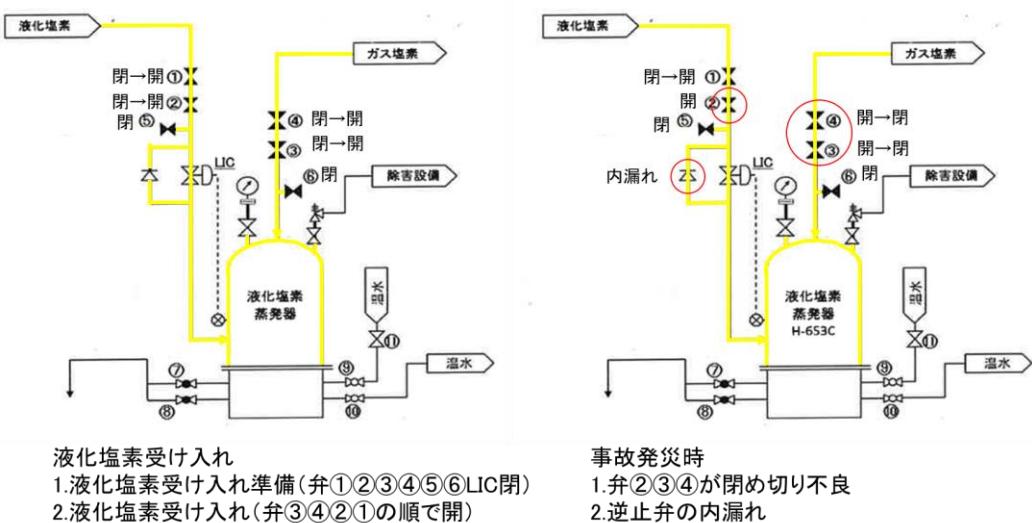
図 2 液化塩素受け入れ

塩素置換終了後に圧力0MPaを確認して蒸発器下流の弁③④を閉めていた。しかし、弁の閉め切りが不完全であったため、塩素が蒸発器へ逆流し、蒸発器内の圧力が徐々に上昇していった。

また、蒸発器への液化塩素の受入れ手順が明確ではなく、蒸発器脱圧ラインを確保(弁③④オーブン)する前に液化塩素の弁①を開操作した。その際、閉止していた弁②の閉め切りが不完全であり、かつ、逆止弁に内漏れが発生しており、蒸発器へ液化塩素が意図せず流れ込んだ。

蒸発器内へ流れ込んだ液化塩素は、70°Cの温水で加熱され蒸発し、1.0MPa付近まで上昇したため、塩素がフランジから漏えいした。

脱圧ラインの弁③④は、弁①に続いて開操作を行っていたが、十分に開いていなかったと考えられ、さらに塩素臭がした際に、不用意に弁③④を閉めたことで脱圧ラインが確保できなくなり、漏えいを促進する要因となった(図2参照)。

1. 蒸発器へ液化塩素を受け入れる際の手順を明確にした。また、液化塩素受入れ時は、圧力などプロセス条件を確認しながら、2人1組で弁の開閉操作を行い、ダブルチェックを実施する。
2. フランジの締結管理は、フランジ全周についてシールに必要なガスケットつぶし量を与えるために、フランジ面間の隙間が確保されていることを測定する隙間管理を実施する。
3. 安全弁の作動圧力について見直しを検討する。
4. 点検周期が明確ではなかったため、バルブ点検検査基準に管理周期8年を規定し、定修時に分解整備を行う。
5. 事故報告書を、全社に水平展開した。事故事例、手順書は定期的に教育する。
