高圧ガス事故概要報告

整理番号 2024-575	事故の呼称 アンモニア低温貯蔵タンク附属配管からのアンモニア漏えい事故					
事故発生日時 2024年10月25日(金) 14時14分	事故発生場所 岡山県 倉敷市	事故発生事象 1次)漏えい① 2次)	事故発生原因 主)設計不良 副)情報伝達の不備			
施設名称 アンモニア低温貯蔵タンク	機器 接続継手	材質 難燃性 PBT(接続継手 内のガイド)	概略の寸法 6mm(チューブ差込口の径)			
ガスの種類および名称 可燃性毒性ガス(アンモニア)	高圧ガス製造能力 73,904,900 m ³ /日 (事業所) 39,980,580 m ³ /日 (施設)		常用圧力 1.38MPa	常用温度 -33°C		
被害状況(人的被害、物的被害) 人的被害:軽症者 2 名 物的被害:コネクター内部部品(材質:難燃性 PBT)の破断						
事故の概要 工場において、開放検査後のアンモニア低温貯蔵タンク(以下、「アンモニア貯槽」という)の使用再開準備作業中に、附属配管からアンモニアガスが漏えいし、現場周辺で保全作業をしていた設備保全作業者 4 名および作業監督者 3 名が避難をした。 避難した 7 名の内、設備保全作業者 2 名が被災した(軽症)。また、漏えい箇所西の通路を車(窓を開放)で通行していた緑化作業者 2 名が、アンモニアガスを少量吸引したため気分が悪くなつた(診察により異常なし)。漏えいしたアンモニアの量は 42L と推定される。						
以下、事故の概要を時系列で記す。 5月15日(水) アンモニア貯槽の開放検査開始。 9月25日(水) アンモニア貯槽の開放検査終了。 10月16日(水) アンモニア貯槽の使用再開準備作業(使用する設備機器のクーリダウントラブル)を開始。アンモニア貯槽附属配管へ水添加設備を接続、水添加を開始(図1参照)。 10月25日(金) 12時30分 製造課運転員(以降運転員)A がアンモニア貯槽附属配管周辺の巡視を実施(異常なし)。 14時10分 アンモニア貯槽附属配管周辺に設置している、常設のアンモニアガス検知器 3 台のアラーム(上限値 100ppm 振り切れ)が発報。運転主任 B は運転員を 3 名(E, F, G)連れ、現場へ急行。運転員 C は、別作業で制御室に待機していた物流担当 D へ無線ページングを用いて、ガス検知器のアラーム発報状況を伝え、現場確認を依頼。 物流担当 D は、現場へ急行し周辺で保全作業をしていた作業員複数名に対し、避難することを指示した上で安全場所まで誘導(図2 および図3 参照)。 14時11分 運転主任 B と運転員 3 名(E, F, G)は、現場でアンモニアが漏え

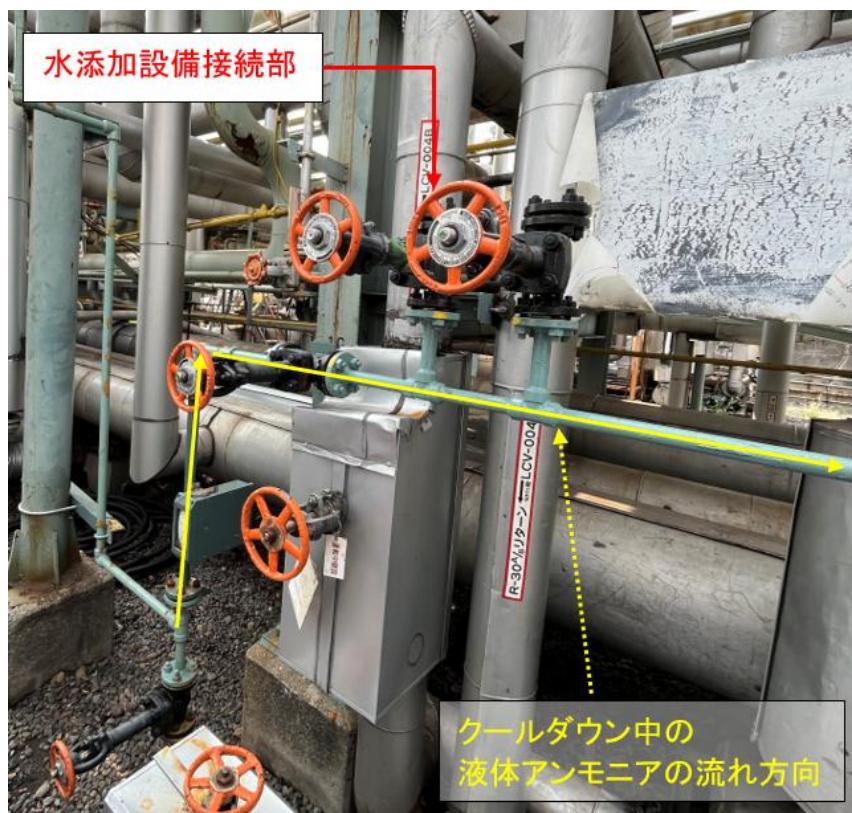
図3 漏えい箇所

以上のことから、水添加設備の接続部品が破断し、法兰ジから接続継手が外れ、アンモニアが漏えいしたと考えられる。直接原因および間接原因是、次のとおり。

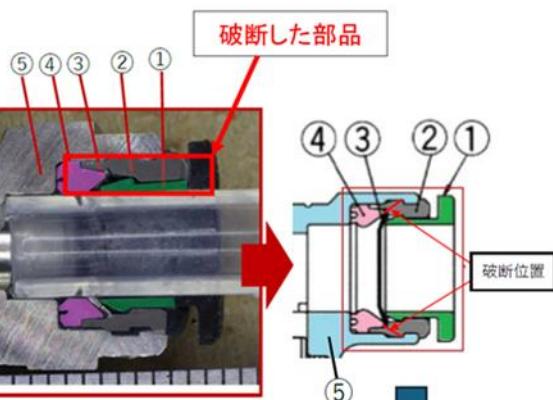
図 4 接続継手

- 水添加設備の接続継手がアンモニア環境下に晒され、内部部品であるガイド部(材質:PBT)の環境応力割れが徐々に伸展し、破断した(図4参照)。
- 事業所製造課から施工課への水添加設備の設置工事依頼の際に、工事依頼の設備の運転条件や詳細フロー図が明確化されていなかった。また、施工課から施工会社への発注時にも水添加設備の具体的な仕様が提示されなかつたため、アンモニア耐性の弱い接続継手(材質:PBT)が使用されていた。さらに、逆流防止弁が設置されなかつたため、水添加設備内にアンモニアが逆流し、接続部品の割れを助長した(図5参照)。

破断した部品

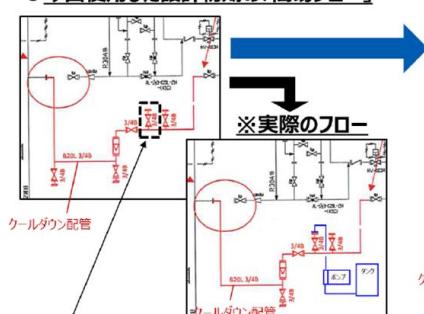
※本来このペントノズルに接続されるはずの水添加配管(青色)が、設計初期の簡易フローでは省略され記載されていなかった。
(仮設の水配管であったことから、担当者間では、
口頭ベースで共有されていた。)
結果、本来必要な逆止弁などが設計から落ちた。

現行の基準では、施工会社への工事依頼をする場合に、詳細仕様を記載せずに工事の依頼発注が可能であった。事故後は、設備の更新、補修、仮設に関する詳細仕様(作業依頼の目的、工事範囲、設備の運転条件、適用法令、作業条件、詳細フロー図など)を記載するよう内規へ明文化した。また、工事完了後に事業所従業員による現場確認を行うこととした。
