高圧ガス事故概要報告

整理番号 2024-394	事故の呼称 中圧水素化分解装置火災事故		
事故発生日時 2024年7月20日(土) 23時05分	事故発生場所 千葉県 市原市	事故発生事象 1次)漏えい② 2次)火災	事故発生原因 主)締結管理不良 副)自然災害(豪雨)
施設名称 中圧水素化 分解装置	機器 熱交換器	材質 ボルト:SNB7 フランジ(シェル側): SF45+SUS405 フランジ(チャンネル 側):SFVA F1+SUS347 ガスケット:SUS304L	概略の寸法 フランジ:外径 1,485mm ガスケット:外径 1,162mm
ガスの種類および名称 可燃性ガス(軽油・水 素)	高圧ガス製造能力 241,319,763.9 m ³ /日 (事業所) 27,655,944 m ³ /日 (施設)	常用圧力 7.65MPa	常用温度 380°C
被害状況(人的被害、物的被害) 人的被害:なし 物的被害:なし			
<p>事故の概要</p> <p>2024年7月20日22時50分頃、集中豪雨の影響で硫黄回収装置、排煙脱硫装置の臨時停止を行った。</p> <p>運転員が、当該装置の停止に伴う現場作業に向かう途中、別プラントで運転中の中圧水素分解装置のフランジ下部で火災が発生しているのを発見し、直ちに公設消防に通報するとともに停止操作を開始したが、停止作業中に漏えい、火災は自然に収まった。</p> <p>以下、事故の概要を時系列で記す。</p> <p>7月20日(土)</p> <p>23時05分 運転員が中圧水素分解装置の火災を発見し、班長に連絡。</p> <p>23時10分 班長および直課長が現場を確認、覚知。</p> <p>23時15分 公設消防に通報。 中圧水素分解装置の停止操作開始。</p> <p>23時20分 事業所内で非常体制が発令。</p> <p>23時32分 公設消防入構。</p> <p>23時40分 漏えい、火災が収まったことを確認。</p> <p>7月21日(日)</p> <p>00時51分 公設消防による鎮火確認、終息を宣言。</p>			
<p>事故発生原因の詳細</p> <p>【調査結果】</p> <p>内部流体が漏えいしたフランジの開放点検(ボルト緩み点検、ボルト、ナット、ガスケットおよびガスケット当たり面の目視点検)を実施し、フランジおよび付属のボルト、</p>

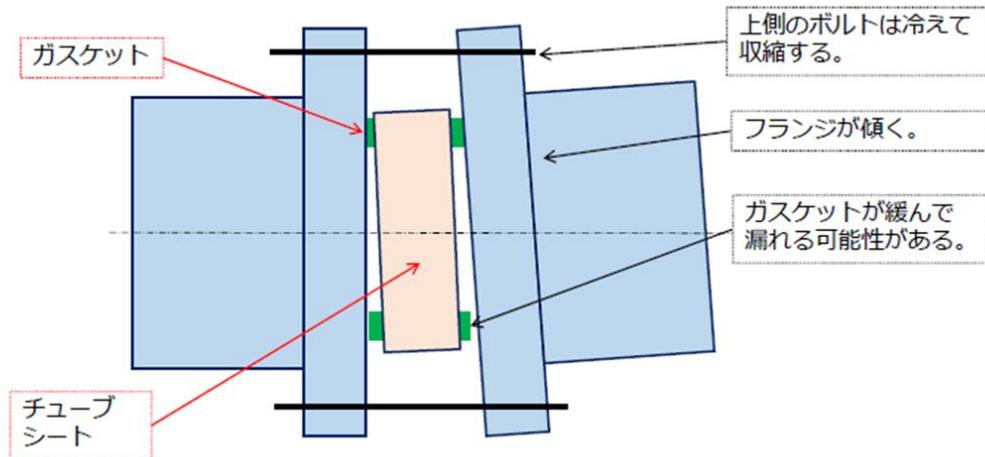
図1 熱交換器のサーマルショックによる漏えい

<p>ナット、ガスケットに漏えいの起因となる傷、変形は認められず、設備の不具合が無いことを確認した。</p> <p>【原因の推定】</p> <p>① 内部流体が漏えいしたフランジは軸力管理が行われており、解放後の目視点検で異常が発見されなかったことから、漏えいの原因となる設備の不具合は無いと考えられる。</p> <p>② 発災当時は、所内雨量計データでピーク時に 143mm/h の記録的な集中豪雨であった。集中豪雨により、フランジ上部に大量の雨水がかかり、フランジ上下間で一時的に大きな温度差が発生し、フランジ部からの内部流体が漏えいし、火災に至ったと判断した(図 1 参照)。</p>
<p>事業所側で講じた対策(再発防止対策)</p> <p>漏えいは、過去に経験したことのない記録的な集中豪雨により生じたサーマルショックに起因するフランジの熱ひずみが原因であると判断したことから、以下の再発防止対策を実施した。</p> <p>① 集中豪雨時にも大量の雨水が当該フランジ上部へかからないよう、フランジ上部へのウェザーカバーを設置(図 2 参照)。</p> <p>② ガスケットを既設ものより急激な温度変化の影響を緩和できる仕様のものへ変更。</p>
<p>教訓(事故調査解析委員会作成)</p> <p>① 近年、環境変化による事故が発生しているため、事業所は雨水などの影響が想定される設備について、あらかじめウェザーカバーの設置を基準化しておくことが望ましい。また、激甚化する災害の影響を考慮し、事故防止に取り組むとともに設備の維持管理をすることが重要である。</p> <p>② 今回の事故はウェザーカバーが設置されていない設備であったが、ウェザーカバーが設置されている設備でも事故が発生している。過去の事故事例を参考に、ウェザーカバーの設置時、設置後についても、事故防止に努めることが大切である。</p> <p>③ 運転後の温度上昇が大きい高温フランジの軸力管理の重要性およびウェザーカバーの役割を十分理解し、適切な施工管理を実施することが重要である。</p>
<p>事業所の事故調査委員会</p> <p>事業所にて原因検討を行う会議が 3 回程度開催され、所長、副所長、工務グループが参加した。</p>

- 大雨が降ると、上側のボルトとフランジが冷える。ボルトが急激に冷えた場合、図1のように上側のボルトは収縮して締まるので、フランジに傾斜がつき、下側のガスケット面圧が下がって漏れる可能性がある。
