高圧ガス事故概要報告

整理番号 2024-699	事故の呼称 重質軽油水素化分解装置分離塔液面計取出弁の接続フランジから火災発生事故			
事故発生日時 2024年12月17日(火) 14時12分	事故発生場所 北海道 苫小牧市	事故発生事象 1次)漏えい② 2次)火災	事故発生原因 主)締結管理不良 副)	
施設名称 重質軽油水素化分解装置	機器 分離塔	材質 フランジ SF440A ガスケット(うず巻型) 内輪:SUS304 フープ:SUS304 外輪:炭素鋼	概略の寸法 フランジ 規格:JPI#300 RF サイズ:1-1/2B ガスケット 厚さ:4.5mm 外径:73.0mm	
ガスの種類および名称 その他(重質軽油)	高圧ガス製造能力 112,452,554 m ³ /日(事業所) 11,685,821 m ³ /日(施設)	常用圧力 1.36MPa	常用温度 360°C	
被害状況(人的被害、物的被害) 人的被害:なし 物的被害:なし				
<p>事故の概要</p> <p>関係装置の不具合のため、重質軽油水素化分解装置を停止し、修理後のスタートアップに伴う現場巡回点検中、重質軽油水素化分解装置分離塔(以下、「分離塔」という)の液面計上側取出し弁付近で火炎を認知し、当該装置を緊急停止すると共に消防、警察へ通報した。</p> <p>以下、事故の概要を時系列で記す。</p> <p>7月から8月 定期修理において、液面計上側取出し弁の取換えを行い、その際にフランジ式継手の交換も実施</p> <p>11月18日 関係装置の不具合により、重質軽油水素化分解装置を緊急停止</p> <p>12月11日 関係装置の修理が完了し、スタートアップ操作、昇温を開始</p> <p>12月17日(火) 3時00分 運転温度に到達(現場に異常は認められなかった。)</p> <p>14時12分 現場巡回点検中の運転員が分離塔の液面計上側取出し弁付近で火炎を認知し、直長へ連絡</p> <p>14時15分 連絡を受けた直長は現場で火炎を確認し、重質軽油水素化分解装置の緊急停止および所内一斉指令を指示、発令</p> <p>14時18分 重質軽油水素化分解装置の緊急停止シーケンスを起動</p> <p>14時21~24分 事業所が公設消防へ通報、事務指揮所開設、現場指揮所開設</p> <p>14時26分 スチームによる発災部の冷却を開始</p> <p>14時30~40分 分離塔系切り離し完了、脱圧開始</p> <p>14時42分 公設消防入構</p> <p>15時20分 分離塔系に窒素導入開始</p> <p>15時45分 可燃性ガスおよび硫化水素濃度ゼロを確認</p>

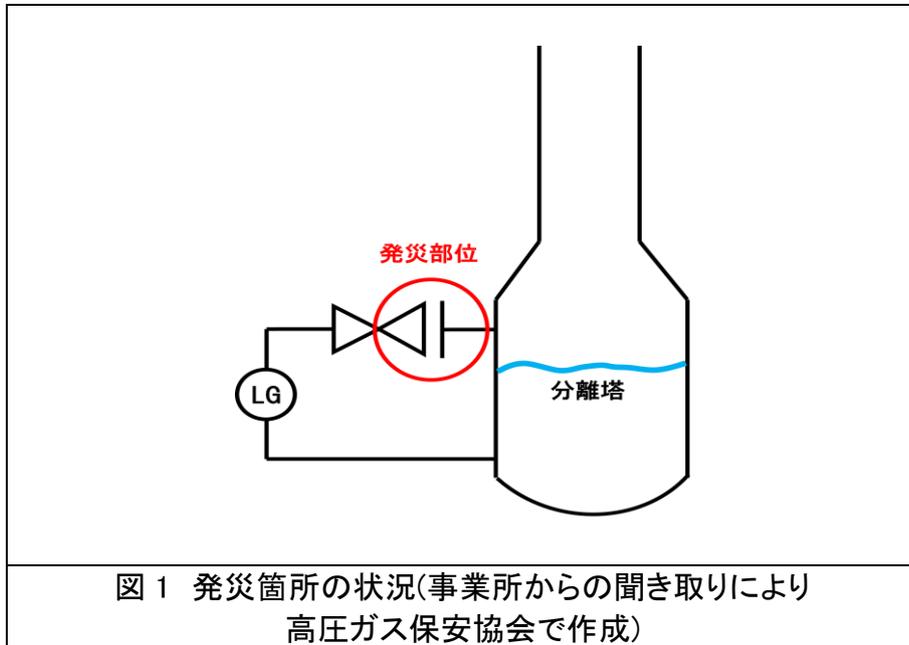
図 1 発災箇所の状況(事業所からの聞き取りにより
高压ガス保安協会で作成)

16 時 18 分	鎮火確認(公設消防)
<p>事故発生原因の詳細</p> <p>1. 重質軽油水素化分解装置の概要</p> <p>重質軽油水素化分解装置は、重質軽油や減圧軽油を原料として、触媒下にて、水素を用いた化学反応によって、不純物（硫黄分、窒素分）を除去し、ナフサ、灯油、軽油などの軽質成分に分解する装置である。</p> <p>火災が発生した箇所は、重質軽油水素化分解装置分離塔の液面計上側取出し弁付近である（図1参照）。</p> <p>2. 漏えい火災が発生した要因</p> <p>液面計上側取出し弁の分離塔接続フランジ式接手から漏れた重質軽油が発火点以上であったため、漏えい火災が発生した。</p> <p>昇温時、内部流体の温度影響を受けたフランジが先に膨張してガスケットが圧縮された後、ボルトが遅れて伸びた結果、ガスケット面圧が低下し、漏えいが発生した（図2参照）。</p> <p>当該フランジ式接手はホットボルティングの対象とすべきであったが、計装取出しなどの付属配管については、取扱いが曖昧になっており、ホットボルティングが実施されていなかった。</p>	
<p>事業所側で講じた対策(再発防止対策)</p> <p>1. 装置のスタートアップの昇温工程に合わせて、適切なタイミングでホットボルティングを実施し、ガスケットの面圧を確保する。</p> <p>2. 付属配管のフランジ式接手もホットボルティングの対象範囲であることを明確にするため、要領書を改正した。</p> <p>3. 全装置のフランジ式継手について、ホットボルティングの要否を再確認した結果、当該箇所を含めて複数ホットボルティングが必要な箇所が判明し、ホットボルティングの対象設備として追加した。</p>	
<p>教訓(事故調査解析委員会作成)</p> <p>① 運転開始時のフランジ式継手の締結管理は、温度変化に応じて適切に行わなければならない。締結力の変化により、ガスケットの面圧が低下し漏えいに繋がることを認識する必要がある。</p> <p>② 事業所では、高温部のフランジ式継手をホットボルティングの対象範囲としている。対象範囲から外れたフランジ式継手は、ホットボルティングが実施されないため、定期的に見直しを図り、曖昧な箇所や見落としがないか確認し、事故を未然に防ぐ管理体制が必要である。</p> <p>③ 過去のフランジ式継手の事故事例を見ると、締結管理を実施していたが、実際の締結力が不十分で漏えいした事例がある。締結が適切に実施されているか否かの確認が、最後の砦となることを忘れてはならない。</p>

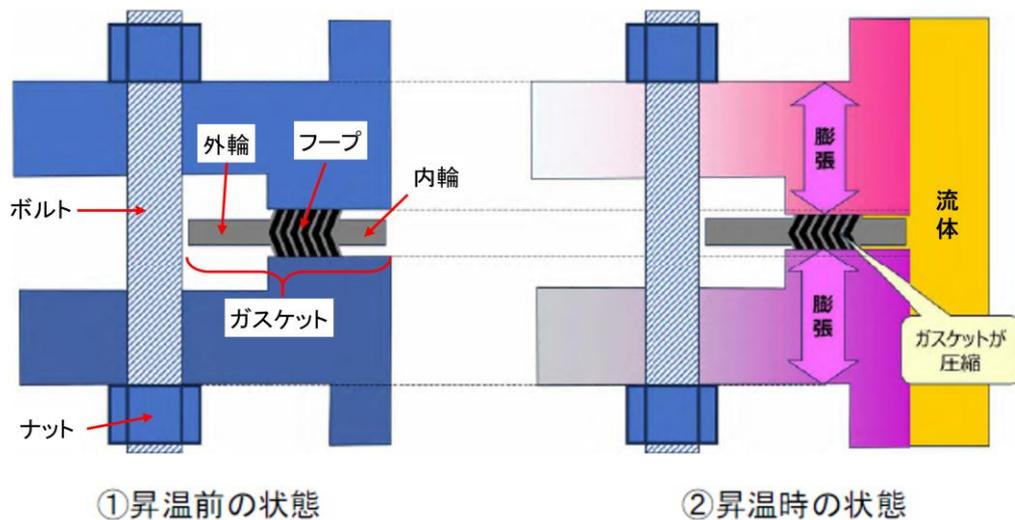
- ① 昇温時、フランジは内部流体により、ボルトよりも先行して温度が上昇し、ガスケットが圧縮される。

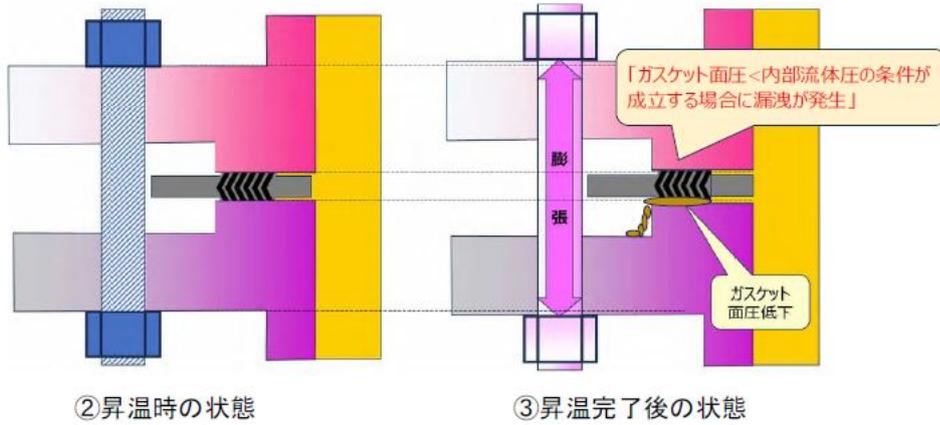
② 昇温完了後、ボルトは遅れて伸び、ガスケットの面圧は低下する。

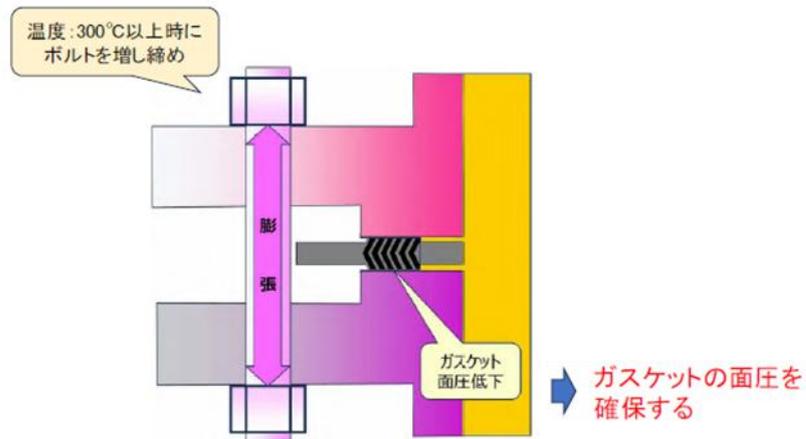
図 2 フランジ漏れのメカニズム

③ ガスケット面圧を確保するため、ホットボルトテイングを行う。
