高圧ガス事故概要報告

| 整理番号 2024-611 | 事故の呼称 気密試験における水素化反応装置からの窒素漏えい | | | |
| 施設名称 水素化反応装置 | 機器 反応器 (V004) | 材質 フランジ (本体、ノズル): SFVAF11B+SUS316L (肉盛) | 概略の寸法 フランジ外径:1,360mm レイズドフェイス 座面高: 7mm 座面幅:80mm | |

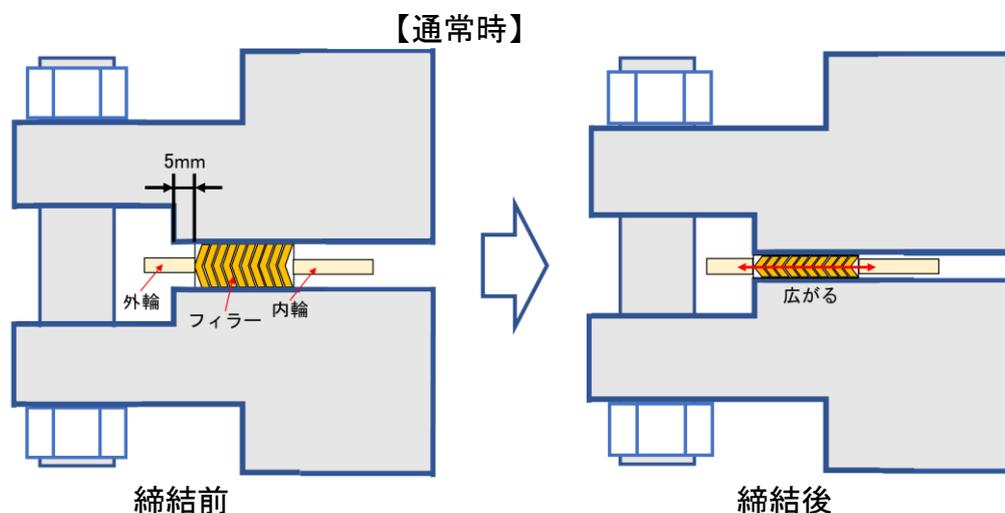
関係図面(特記事項以外は事業所提供)

| <p>事故発生原因の詳細</p> <p>1. 締め付け管理不足</p> <p>反応器 V004(以下「反応器」という。)の本体フランジは、ボルトの締め付けを軸力管理にて実施するフランジであったが、完成検査の気密試験では、軸力管理がされていない状態でボルトを締め付け、昇圧が行われた。このため、全数もしくは一部のボルトで軸力が不足する状態となり、ガスケットの必要締め付け圧力が不足したことで漏えいが発生したものと推定される。</p> <p>気密試験を管理していたプラント製造会社は、反応器のフランジが軸力管理の対象であることを認識していたが、完成検査終了後に反応器を開放し触媒を充填することから、常温で行う完成検査の気密試験において軸力管理は不要と判断した。また、他の反応器の本体フランジに微小漏えいが確認されたときに、この反応器について増し締めなどの対応を行わずに昇圧したことも漏えいに至った要因と考えられる。</p> <p>2. ガスケットの寸法</p> <p>降圧後のフランジ観察では、ガスケットのフィラー材がフランジのレイズドフェイス面より外側にはみ出していることが確認された。ガスケットは、締め付け時に半径方向に変形するため、ガスケットの外径は、レイズドフェイス面の外径に対して逃げ代を考慮して設定する必要がある。このフランジでは、ガスケットメーカーの推奨値に対して十分な逃げ代が設けられていなかったため、ガスケットのフィラー材がレイズドフェイス面より外側に位置し、シールに寄与するガスケット幅が減少した(図 1 参照)。その状態で内圧が負荷されたため、約 7MPa に昇圧したときに、フィラー材がはみ出した箇所が内圧に耐えることができず、外輪が外れ、外側に飛び出して破損し、漏えいが生じたと推測する(図 2 参照)。</p> <p>また、使用されていた大口径のうず巻形ガスケットは、強いテンションでフィラーを巻くと内輪から外れてしまうため、弱いテンションで巻かれており、小口径のものよりも潰れやすい。締め付け力が適切ではなく、ガスケットが座面からはみ出した箇所が圧力を保持できなくなったことでフィラーとフープの層が崩れたと推定される(図 2 参照)。</p> | |

| <p>事業所側で講じた対策(再発防止対策)</p> <p>1. 反応器本体フランジにおけるトルク管理方法の変更</p> <p>フランジの締め付け方法は、気密試験のときも含め、トルク管理による締め付けを徹底する。</p> <p>2. 締め付け方法の判断に関する対策</p> <p>プラント製造会社は、この事例を社内共有し、締め付け方法は、機器設計者が定める方法によることを社内標準に取り込み、社内教育を行う。</p> <p>3. 機器引き渡し(装置完成)後の対策</p> <p>事業所は、プラント製造会社から設備の引き渡しを受けた後は、機器設計者が定める方法で締め付け管理を行う。さらに、事業所が作成する工事要求仕様書に締付管理方法を明記することを改めて関係部門に共有する。また、当該事例をプロジェクト管理マニュアルに記載し、関係者に周知、教育を実施する。</p> | |

ガスケット設置時の施工性改善やガスケットのシール性をより確実なものとするため、発災個所と同形状かつ逃げ代が十分確保されていないガスケットは、ガスケットメーカーの基準に基づきサイズを見直す。
