高圧ガス事故概要報告

整理番号 2024-687	事故の呼称 残油流動接触分解設備 プロピレン精製装置安全弁作動			
事故発生日時 2024年12月14日(土) 3時16分	事故発生場所 愛媛県 今治市	事故発生事象 1次)漏えい③ 2次)	事故発生原因 主)誤操作など 副)	
施設名称 残油流動接触 分解設備	機器 安全弁	材質 ボディ SCPH2 ディスク SUS316	概略の寸法 入口径:50.8mm JPI300RF 出口径:91.9mm JPI150RF	
ガスの種類および名称 可燃性ガス(プロピレン)	高圧ガス製造能力 290,981,930m <sup>3</sup> /日 (事業所) 63,213,033m <sup>3</sup> /日 (施設)	常用圧力 1.66MPa	常用温度 345℃	
被害状況(人的被害、物的被害) 人的被害:なし 物的被害:なし				
事故の概要 <p>プロピレンドライヤー(V-9504A)の定期再生中に、ボトム再生剤自動弁(AV-9511)が作動不良(開放操作不良)となり、再生シーケンス(以下、「シーケンス」という)が停止した。計器室にてシーケンスの再開措置を実施中、本来であれば、脱圧弁(XV-9543)を閉止するところ、誤って閉止予定の無いクーリング弁(AV-9525)を閉止したため、圧力上昇により、その系統とつながっている安全弁3基(PSV-9505、PSV-9506、PSV-9509)が作動した(図1~4および表1参照)。</p> <p>以下、事故の概要を時系列で記す。</p> <p>12月14日(火) 3時15分            プロピレンドライヤー(V-9504A)再生中にボトム再生剤自動弁が作動不良となり、シーケンスが停止した。</p> <p>3時16分            計器室でシーケンスの再開措置を実施中、閉止する弁を誤ったため、赤ラインの圧力が上昇した(図1参照)。すぐに誤って閉止した弁を開放したことで圧力が下がった。その後、パトロールなどを実施した結果、異常はなかったため、安全弁3基は作動していないと係長Aは判断した。</p> <p>12月15日(水) 9時00分            ボードマンのトレンドチェックにより、14日に一時的に安全弁作動圧力を超えたことを確認し、係長Bに報告した。</p> <p>9時05分            安全弁3基に異常がないことを確認した。</p> <p>9時20分            ドライヤー再生剤蒸発器、過熱器系統のガス検知を実施し、漏えいがないことを確認した。</p> <p>9時26分            係長Bは、14日時点の圧力が安全弁の吹出し圧力(1.75MPa)を超えて上昇していたことから、安全弁が作動したと判断し、公

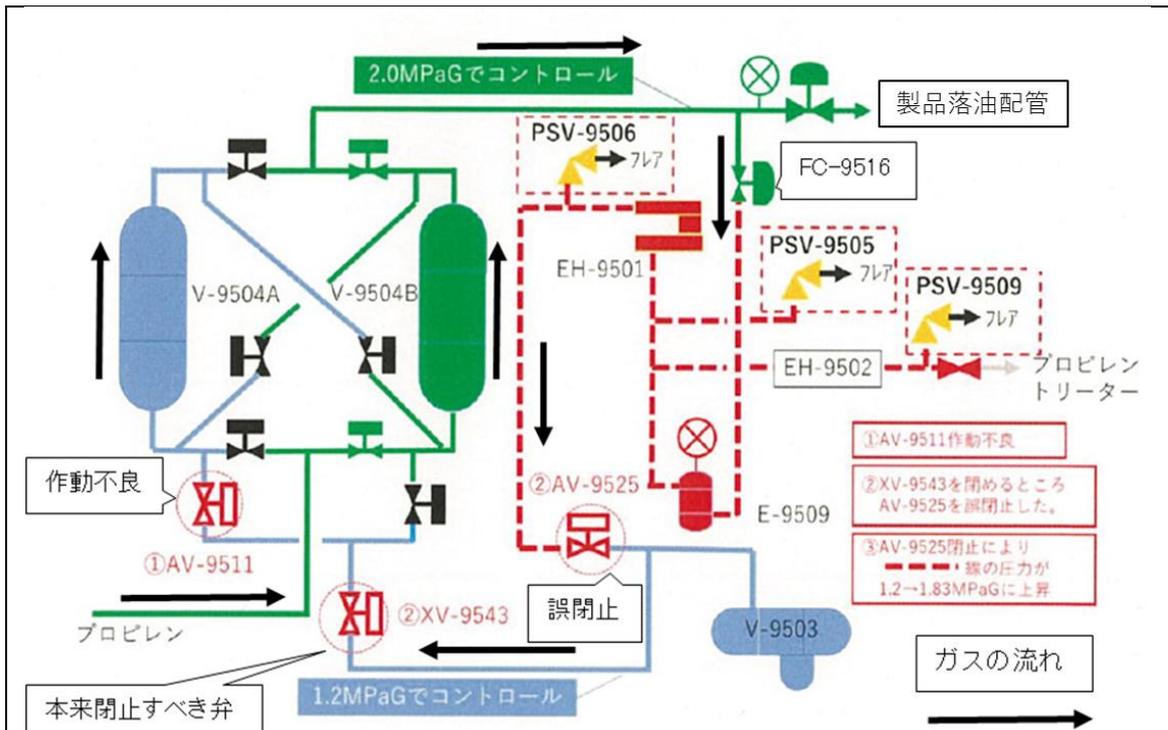
図1 プロピレンドライヤー設備フロー(事故発生箇所抜き出し)

9時30分	事業所は愛媛県庁に連絡した。
9時36分	公設消防より、緊急性がないため、来所しないとの連絡があった。
事故発生原因の詳細	
<p>1. ガスの流れについて(図1参照)</p> <p>プロピレンドライヤー(V-9504A、V-9504B)のトップから排出されたプロピレンは、流量計(FC-9516)を通過したのち再利用されており、プロピレンが循環する流れとなっている。</p> <p>2. 圧力上昇の要因について</p> <p>計器室でシーケンスの再開措置を実施中、本来は脱圧弁(XV-9543)を閉止すべきところ、誤ってクーリング弁(AV-9525)を閉止した。その結果、赤ラインの流れが停止し、製品落油配管の圧力(2.0MPa)が系内に掛かったことで、圧力が1.2MPaから1.83MPaまで上昇した。</p> <p>3. 事故発生原因について</p> <p>(1) 直接原因</p> <p>ボードマンが手動操作にてシーケンスの再開措置を行う際に、計器室の制御画面(図5参照)にあるバルブ開閉状態を確認しながら操作していたが、誤って脱圧弁(XV-9543)を閉止すべきところクーリング弁(AV-9525)を閉止してしまった。</p> <p>(2) 間接原因</p> <p>計器室の制御画面では、シーケンスの全ステップのバルブ開閉状態を一覧表(図6参照)で表示しており、これを参考に再開するステップのバルブ開閉状態に合わせた後、スイッチをONとすることでシーケンスが再開されていた。しかし、この一覧表は他の情報も多いため見にくく、誤認しやすい作りとなっていた。(標準書には、再開時のバルブ開閉状態のみが別途一覧に整理されているが、制御画面を見て操作していた。)</p>	
事業所側で講じた対策(再発防止対策)	
<p>1. 直接原因および間接原因への対策</p> <p>シーケンスの再開措置を実施する際には、誤認の恐れがある現行の制御画面を使用せず、標準書に記載のバルブポジション一覧表を反映した専用制御画面(図7参照)を新たに作成し、当該画面からバルブ操作を行うよう運用を規定化する。また、専用画面の操作方法および運用手順について、全ボードマンへの教育を実施し、バルブの誤操作防止を徹底する。</p> <p>2. リスク管理状況検証後の改善対応</p> <p>バルブポジション一覧表に基づき手動操作を行った場合でも、誤認による誤操作の可能性は残る。このため、シーケンスを再開するステップを選択した際に、自動でバルブポジションを合わせることができる仕組みを検討する。</p> <p>3. 通報判断基準の再教育</p> <p>今後は、高圧ガス設備において安全弁吹き出し圧力を超過した場合には、安全弁の作動有無にかかわらず、設計圧力の超過の有無を確認し、既存の通報判断基準に従って適切に対応判断を行うよう、関係者への再教育を実施する。</p> <p>なお、事故当日は、圧力が安全弁吹き出し圧力を上回る1.83MPaまで上昇したことは認識していたものの、現場において以下の状況が確認されたことから、安全弁は作動していないと判断した。</p>

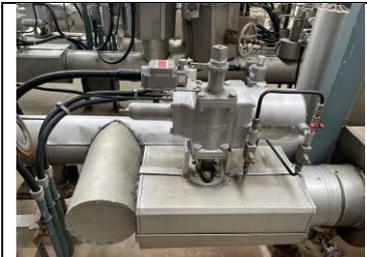
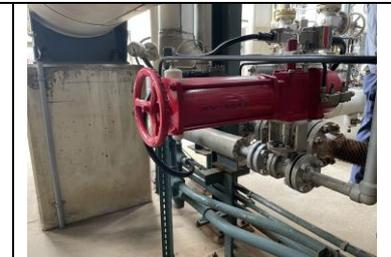
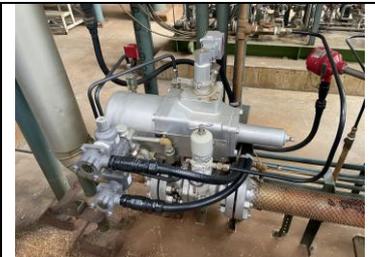
図3 関係バルブ外観

<p>ボトム再生剤自動弁 (AV-9511)</p>	<p>脱圧弁 (XV-9543)</p>	<p>クーリング弁 (AV-9525)</p>
<p>作動不良を起こした弁</p>	<p>本来閉止すべきだった弁</p>	<p>誤閉止した弁</p>
