高圧ガス事故概要報告

整理番号 2024-067	事故の呼称 アンモニア漏えい事故			
事故発生日時 2024年1月12日(金) 7時45分頃	事故発生場所 静岡県 焼津市	事故発生事象 1次)漏えい① 2次)	事故発生原因 主)腐食管理不良 副)	
施設名称 冷凍設備	機器 配管	材質 STPG370E	概略の寸法 径:21.7mm 板厚:2.8mm	
ガスの種類および名称 可燃性毒性ガス(アンモニア)	高圧ガス製造能力 17.8トン/日	常用圧力 1.6MPa	常用温度 -42℃	
被害状況(人的被害、物的被害) 人的被害:軽症者5名 物的被害:なし				
<p>事故の概要</p> <p>1月12日(金)7時45分頃、従業員が機械室に置いている工場水残留濃度キットを取るために片開き扉を開けた。機械室に入室した際、アンモニアを吸い込み、喉の痛み、目の痛みを訴えて1名が救急搬送され、一晩入院した。別室(二次加工室)にいた4名の従業員についても、2名が外来を受診し、治療を受け、他の2名は経過観察により当日午後職場に復帰した(図1参照)。</p> <p>なお、ガス検知警報器とハザードランプは反応していなかった。</p> <p>以下、事故の概要を時系列で記す。</p> <p>1月11日(木)</p> <p>17時30分 業務終了後の夕方、従業員が工場井水の塩素チェックのため、濃度検査の器具を取りに機械室に入室したが、異常は感じなかった。</p> <p>1月12日(金)</p> <p>07時45分 従業員が工場水残留濃度キットを取りに機械室に入室した際、アンモニア臭を感じたが、この時は身体に異常はなかった。</p> <p>08時00分 工場長から機械室で異臭がすると製造部長に連絡が入り、冷凍機器メーカーに連絡した。</p> <p>09時00分 冷凍機器メーカーの従業員が現場到着。同時刻、工場の従業員が目やのどの痛みを訴え、119番通報し、救急搬送された。</p> <p>10時00分 公設消防および警察が到着し、現場確認を実施した。</p> <p>11時00分 冷凍機器メーカーの従業員が漏れ箇所を特定した。</p> <p>15時00分 冷凍機器メーカーの従業員による漏えい箇所の溶接補修を開始した。</p> <p>22時00分 冷凍機器メーカーの従業員による応急処置および修復作業が終了した。</p>

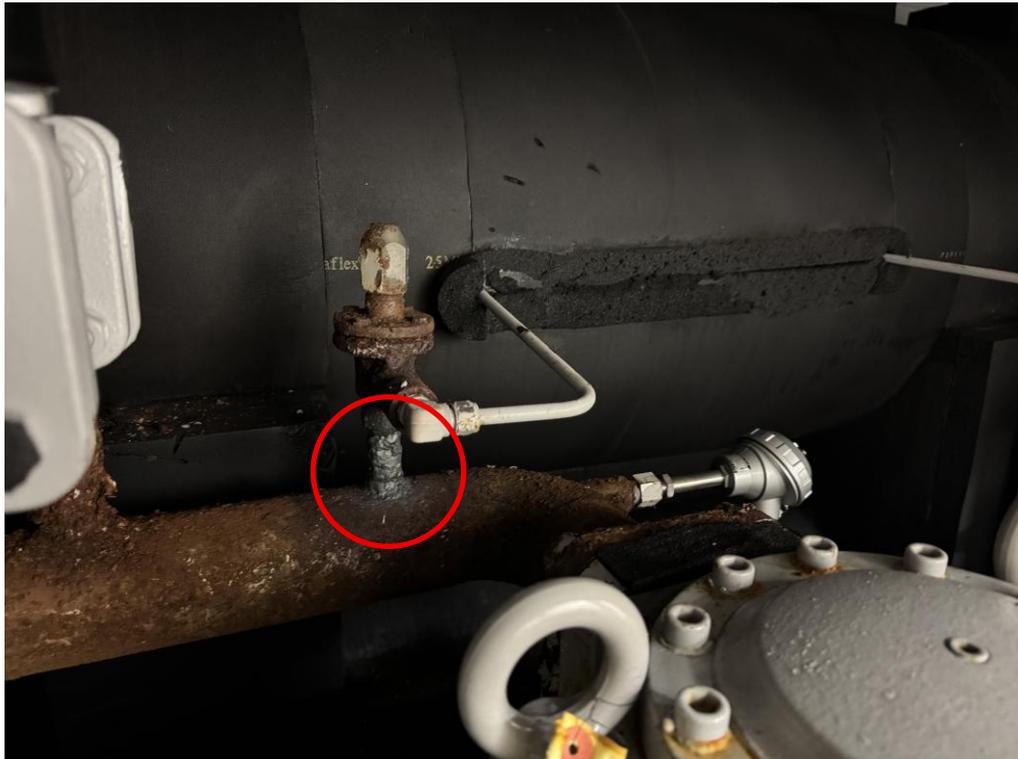
図 3 アンモニア漏えい箇所(溶接補修後)

冷凍機器吸入配管油戻し部の配管が保温材下腐食により、ピンホールが発生し、アンモニアが漏えいした(図 3 参照)。前日の夕方は異常が無かったため、夜から事故発災当日の朝にかけて漏えいしたと考えられる。

- ① 保温材下に設置した配管が腐食する事例は、他の事業所でも多数発生している。保温材下は、結露などにより湿潤環境になりやすく、配管が腐食する可能性が高い。一方で、外見からは配管の腐食の状況が分からず、漏えいに至るまで放置される傾向にある。そのため、事業所は保温材と配管のすき間に留意し、冷凍機器メーカーに点検方法などの設備の管理方法について相談し、適切な設備管理を実行することが重要である。
- ② 冷凍機器の頻繁な発停は、温度変化の繰り返しによる配管と保温材のすき間の発生を招く恐れがある。温度変化の大きい箇所、温度変化の繰り返し頻度の多い箇所については、保温材下の状況を優先的に確認し、腐食の有無を把握する必要がある。
- ③ ガス検知警報器設備は重要な保安機器であるため、警報に係る回路検査による警報の発報を月に 1 回以上、検知および警報に係る検査による正常動作を年に 1 回以上、それぞれ確認する必要がある。
- ④ 事業所は、毒性ガスを取り扱う区画への不要な立入りを禁止することが重要であ

事故発災翌日から 1 週間程度かけてアンモニアを全て抜き、同様の事故が起きないように、機械室にあった工場水残留濃度キットの置き場所を室外に変更し、冷凍機器を停止した。冷凍設備に係る高圧ガス製造廃止届書を提出した。
