# 高圧ガス事故概要報告

| 整理番号<br>2024-349 | 事故の呼称<br>水素発生装置からの微量酸素の溶け込んだ電解液(KOH)漏えい | | | |
| 施設名称<br>水電解(アルカリ型)を利用した水素発生装置 | 機器<br>気液分離器(酸素側) | 材質<br>フランジ:機器側 SA350 LF2<br>配管側 SA182 F316L<br>ガスケット:NBR、炭素繊維<br>ボルト:SA193 Gr. B8M | | 概略の寸法<br>フランジ:ASME クラス 300、呼び径 3/4B<br>ボルト:M16 |

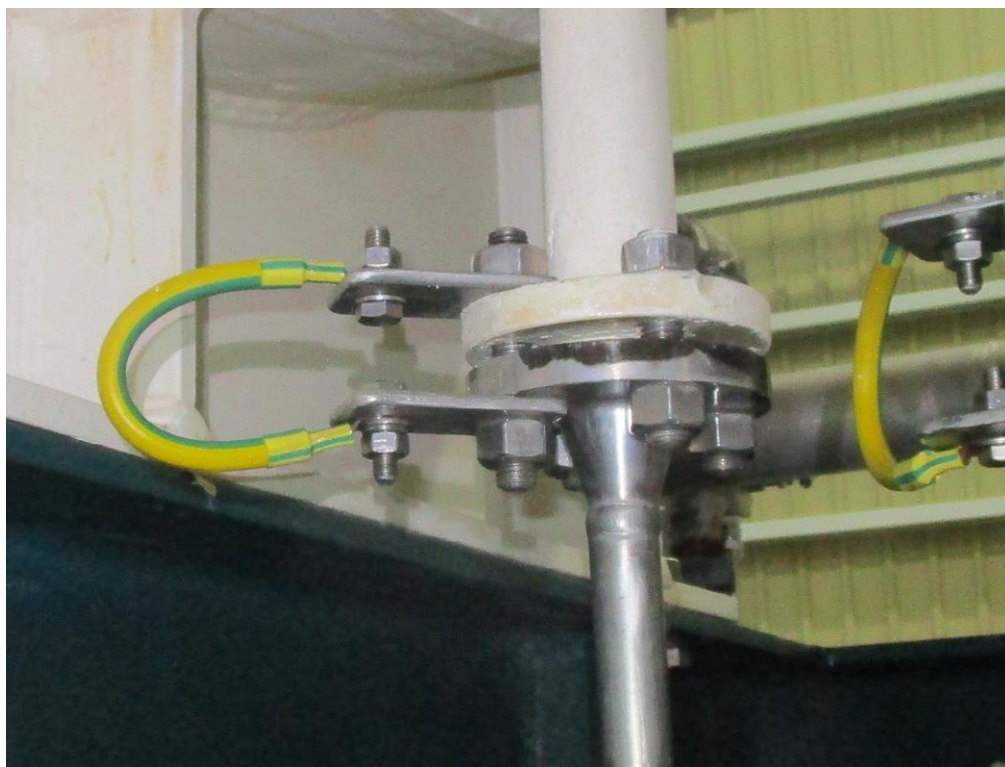
図 3 漏えいが発生した気液分離器のボルト締めフランジ継手

- ① ボルト締めフランジ継手の締付け力は、ほとんどなかった。
- ② ガasketは、その一部が欠損していた。ただし、漏えい前から欠損していたか、漏えい時の系内外の圧力差により欠損したかは不明である。

- ① 水素側、酸素側各々の気液分離器間を接続する窒素供給配管は、運転中の熱膨張が考慮されていなかった。このため、配管固定箇所であるボルト締めフランジ継手に、過大な応力が作用した。
- ② ボルト締めフランジ継手に使用していたボルトは、上記①の過大な応力により降伏した。このため、ボルト締めフランジ継手の締結力が低下した。
- ③ ボルト締めフランジ継手に使用していたガスケットは、締付トルク管理値に対し、十分な許容締付面圧を有していなかった。このため、ガスケットの面圧超過になっていた。

- ① 水素側、酸素側各々の気液分離器間を接続する窒素供給配管は、運転中の熱膨張を考慮し、ルート変更(U字逃がし)した(図5参照)。
- ② ボルト締めフランジ継手に使用していたボルトは、高強度ボルトに変更した。
- ③ ボルト締めフランジ継手に使用していたガスケットは、許容締付面圧が高いガスケットに変更した。
- ④ 水平展開で類似箇所(100箇所程度)を確認し、必要な箇所は、上記①～③と同様の変更を実施した。
- ⑤ 電解液の漏えい検知のため、既設の液面低下検知に加え、漏水検知センサーを防液堤内の低位置に新たに設置した。

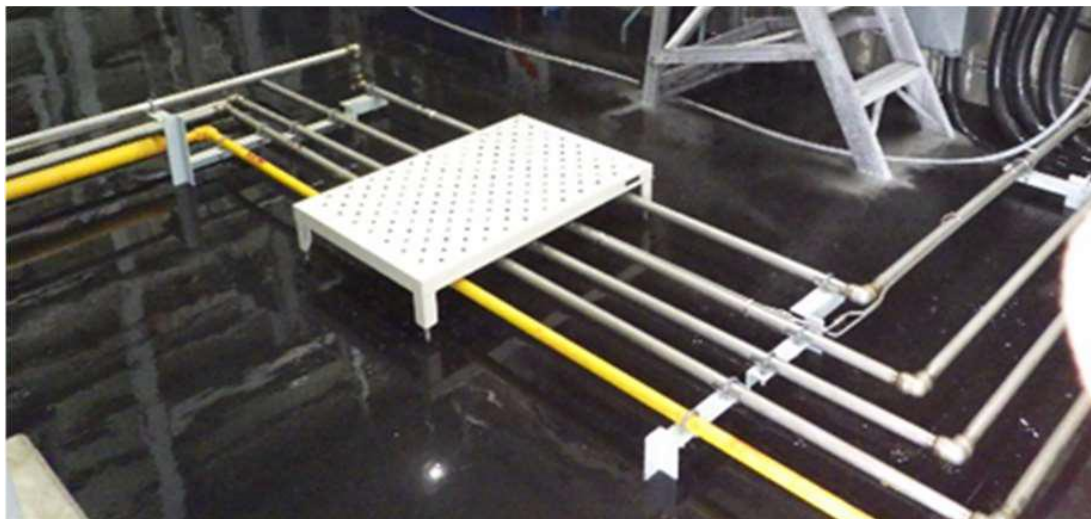
図 4 防液堤内に滞留した電解液

装置内の液面低下を起点とするインターロックを備えていたが、装置の仕様上、電解によりガス化した相当量の純水が外部から追加供給される仕組みであり、漏えい中でも純水の供給が継続し、かつ漏えい速度が小さかったため、液面低下による漏えい検知はできなかった。
