高圧ガス事故概要報告

整理番号 2024-139		事故の呼称 LP ガス充填所での LP ガス噴出事故					
事故発生日時 2024 年 1 月 16 日(火) 16 時 00 分		事故発生場所 栃木県 佐野市		事故発生事象 1 次)漏えい③ 2 次)		事故発生原因 主)検査管理不良 副)誤操作、誤判断	
施設名称 LP ガス充填所		機器 ・回転式充填機 (充填ノズル) ・容器(容器バルブ)		材質 ・充填ノズル サイアナプレン ・バルブ C3771B		概略の寸法 ・充填ノズル φ19 ・バルブ φ17	
ガスの種類および名称 可燃性ガス(液化石油 ガス)		高圧ガス製造能力 154,887.4 m ³ /日		常用圧力 1.77 MPa		常用温度 40℃	
被害状況(人的被害、物的被害) 人的被害: 軽傷 1 名 物的被害: なし							
事故の概要 回転式充填機(複数の容器を回転ステージ上に設置し、回転する間に自動で容器へ充填する装置)を使用して容器へ LP ガスの充填作業を行っていたところ、容器バルブと充填ノズルの接続部分から LP ガスが噴出した。(図 1、2 参照) 充填作業員 A が充填作業停止ボタンを押すために設備に近づいたところ、噴出したガスが左頬にかかり負傷した。 以下、事故の概要を時系列で記す。 1 月 16 日(火) 9 時 00 分 委託会社作業員 A は充填作業を開始した。 16 時 00 分頃 回転式充填機の所定の位置に作業員 A が 50kg 用容器を搬入。搬入後は回転式充填機の自動化システムにより容器の固定、充填ノズルと容器バルブの接続およびクランプによる締め付けが行われ、その後 LP ガスの充填が自動で開始された。充填機ノズルと容器バルブの接続部から LP ガスが噴出した。作業員 A が回転式充填機の回転ステージ右側の制御盤内にある充填緊急停止ボタン(図 1 参照)を押した際、噴出している LP ガスが左頬に触れて凍傷を負った。 16 時 05 分 保安係員 B が被液した作業員 A に容体について確認すると「問題ない」と報告を受けたことから、充填作業は継続された。 17 時 30 分 充填作業を終了した。 1 月 17 日(水) 8 時 30 分 作業員 A は医療機関を受診した。 10 時 30 分 作業員 A が出社し傷病程度を報告した。

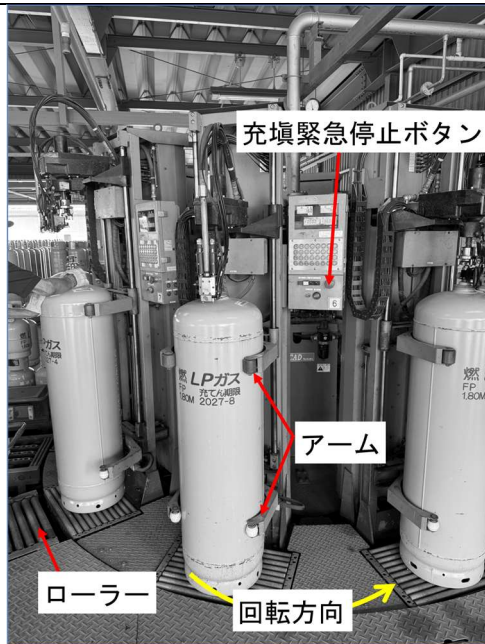
通常であれば、容器をローラー上から回転ステージに押し込むように搬入できるところ、反時計回りに回転している回転ステージに押し込むタイミングを逸したため、移動する回転ステージを追いかけるように容器を、コンクリート面上を転がしながら搬入した。(図 1 参照)

充填作業停止ボタンを押すために、設備に近づいたところ、噴出したガスが左頬にかかり負傷した。(図 1 参照)

図 1 回転式充填機の状態

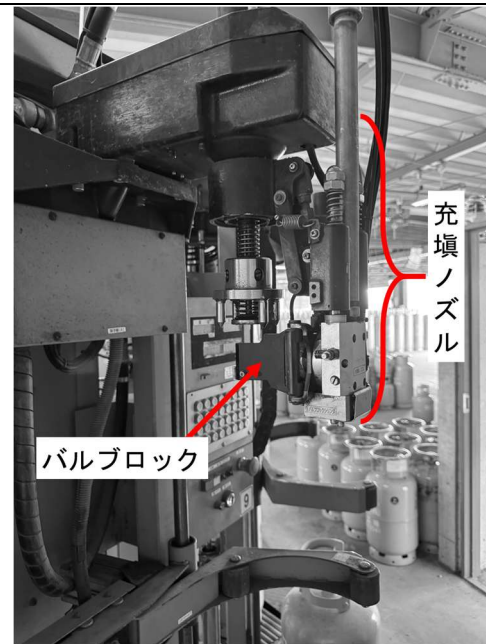
容器を設置したのち、次の容器のバーコードの読み込み作業を行っていた際に、充填ノズルと容器バルブの接続部から LP ガスが噴出しているのを発見した。

図 2 充填ノズルの状態

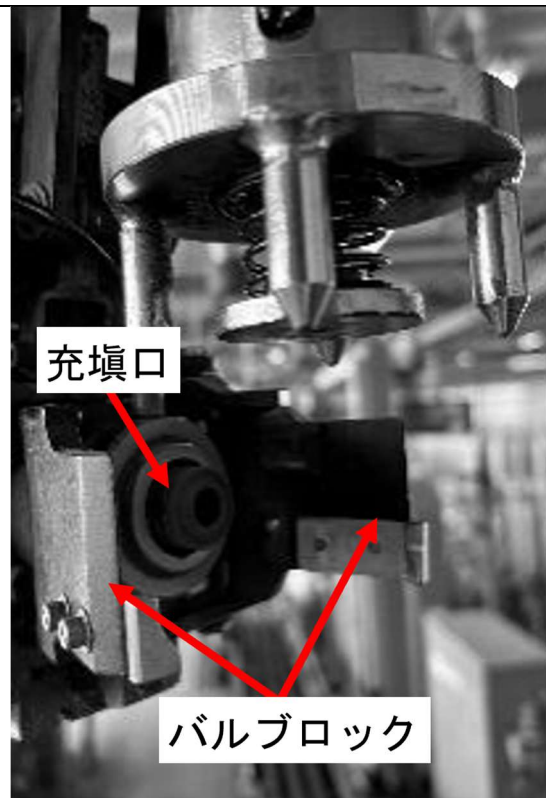
<p>① 回転充填機の充填ノズルの中心線と、容器バルブの充填口の中心線の交差する角度が左右10度程度のずれであれば、充填ノズル側に遊びがあるので、接続後にこのずれが補正され、ガスが漏れることなく充填することが可能である。</p> <p>② 使用期間が長くなるとセンサーの位置などのずれが発生するなどし、位置ずれの補正がされずに充填されることが発生してくるため、年に1回の機器メンテナンスでセンサーの位置などの調整を実施している。</p> <p>③ 作業員Aが回転充填機に容器を移動させながら追いかけるように設置したことから、センサーの位置がずれた可能性がある。</p> <p>以上のことから、充填機ノズルとバルブ充填口がずれの許容範囲内で接続されずに、充填を開始したことからLPガスが漏れいしたと推定される。</p>
<p>事業所側で講じた対策(再発防止対策)</p> <ol style="list-style-type: none"> 1. 充填ノズルと容器バルブの充填口の交差角度の許容範囲を修正するメンテナンス頻度を増やすこととした。 2. 充填作業員に対し、作業方法を指導した。 <ol style="list-style-type: none"> ① 容器を回転式充填機に載せる場合は、回転ステージの中心付近とする。 ② 回転式充填機の周囲(黄線で明示)には、ガスが噴出した際に、噴出したガスを避けて通れるように、通路を確保するようにした。(図6参照) ③ 回転式充填機に容器を載せるタイミングがずれた場合には、空いてしまった回転ステージを追いかけて次の回転ステージにセットする。 3. 同様の事例が発生した際は、充填機の緊急停止ボタンではなく、噴出位置から遠く安全な位置にある緊急遮断弁操作弁を作動させるように作業者に指示した。 4. 連絡・報告事項が発生した際は、その場で速やかに報告を徹底することを再教育し、事故、災害、故障発生時は、保安係員・保安統括者に速やかに報告するよう再教育を実施した。 5. 保安係員は、原因を調査し、対策の検討を実施し、再発防止を図る。
<p>教訓(事故調査解析委員会作成)</p> <ol style="list-style-type: none"> ① 液状ガスの漏えい事故を防ぐためには、徹底した安全対策が重要であり。漏えい発生時には、まず安全な距離を取り、二次被害を防止し、その上で、保護具を必ず着用し、停止作業を実施することが大切である。液状のガスの漏えいが発生した場合は、直接身体に触れると凍傷の恐れがある。被液した場合には、初期症状として感覚が麻痺してしまうことから、事業所として、早期の医療機関への受診を徹底する必要がある。 ② LPガスは可燃性ガスであることから、漏えい時には火災の発生に備えた初動が必要であり、漏えい防止措置と消火の準備を迅速に行えるような防災訓練が必要である。 ③ 事業所として、効率を重視して無理な作業をすることがないように、日頃から従業員に対して教育を実施することが重要である。今回の事故においては、容器の設置が間に合わない場合は、無理をせず次の充填台の到着を待ち、作業を実施することが重要である。 ④ 機器の誤差が生じることが把握できているのであれば、作動不良が発生しない頻度で校正することが重要である。機器の校正を怠れば、生産に影響を及ぼすことや今回と同様に事故に発展する可能性がある。

図 4 充填口の状況

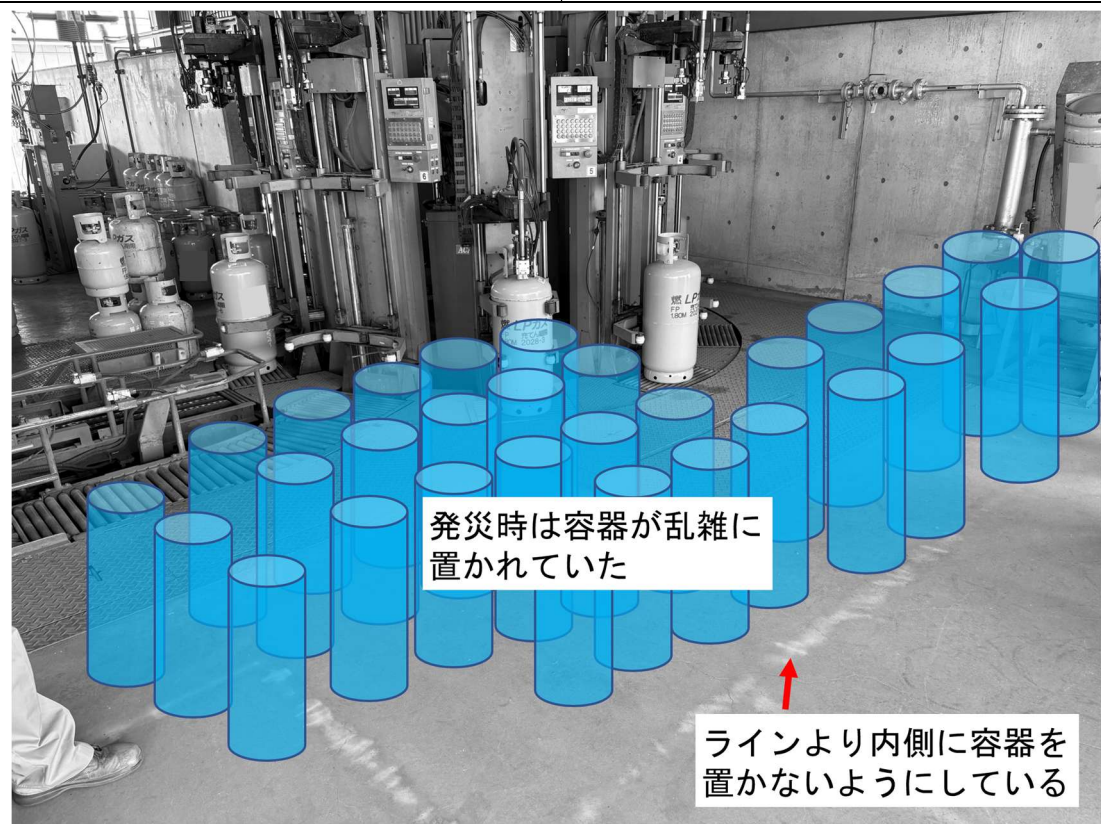
図 6 再発防止対策
