高圧ガス事故概要報告

整理番号 2024—408		事故の呼称 医療用酸素容器破裂事故			
事故発生日時 2024 年 8 月 11 日(木) 17 時 00 分		事故発生場所 千葉県 旭市		事故発生事象 1 次)破裂・破 損等(破裂) 2 次)	事故発生原因 主)容器管理不良 副)
施設名称 クリニック容器 置場	機器 医 療 用 酸 素 容 器	材質 マンガン鋼		概略の寸法 容器内容積:40L	
ガスの種類および名称 支燃性ガス(酸素)		高圧ガス製造能力 —(消費)		常用圧力 推定 14.7MPa	常用温度 —℃(消費)
被害状況(人的被害、物的被害) 人的被害:なし 物的被害:窓ガラス 10 枚破損。容器置場ブロック塀損壊。					
事故の概要 医療施設旧館の容器置場に設置されていた合計 7 本の医療用酸素ガス容器(以下、「酸素容器」という)のうち、1 本が破裂した(図 1～3 参照)。酸素容器は、マニホールドに接続されたまま約 20 年間使用されずに放置され、外面が腐食していた(図 4、5 参照)。また、破裂により人的被害はなかったものの、容器置場付近の窓ガラス 10 枚およびブロック塀が破損した(図 2、3 参照)。 医療施設は入院施設を有する病院であったが、2006 年 4 月に入院機能を廃止し、クリニックへと変更した。変更後、医療施設では酸素容器を使用せず、販売事業者との取引も終了していた。 また、販売事業者は、7 本の酸素容器の情報を容器保安管理台帳に記入していなかったため、酸素容器の存在を把握しておらず、医療施設も同様に酸素容器の存在を失念していた結果、容器が放置されていた。 なお、7 本の酸素容器は、いずれもバルブが閉状態であり、事故後、公設消防立会いの下でガス抜きを実施し、販売事業者が全容器を回収した。 以下、事故の概要を時系列で記す。 1984 年 9 月 酸素容器が容器検査に合格した年月。 2004 年 4 月 酸素容器が容器再検査に合格した年月。 2006 年 2 月 13 日(月) 医療施設に酸素容器を搬入(販売事業者との最後の取引)。 4 月頃 医療施設の業態変更(入院施設のある病院から入院施設のないクリニックに変更)。 2024 年 8 月 11 日(日) 17 時頃 酸素容器 1 本が破裂。 18 時頃 医療施設から販売事業者へ通報。 20 時 10 分 販売事業者は、事故現場に到着し、公設消防より状況について報告を受けた。 22 時頃 販売事業者は、公設消防立会いのもと、破裂容器以外の容器を脱圧し、破裂容器を含む 7 本を回収した。

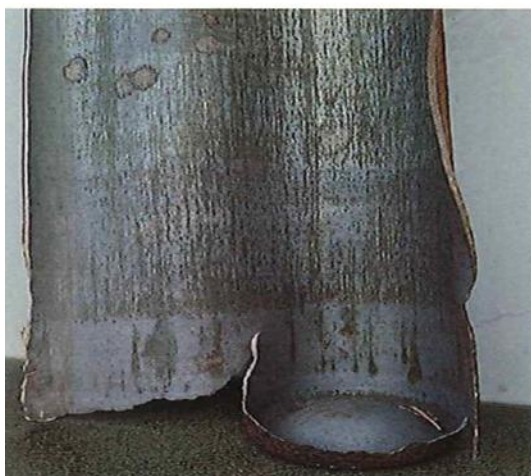
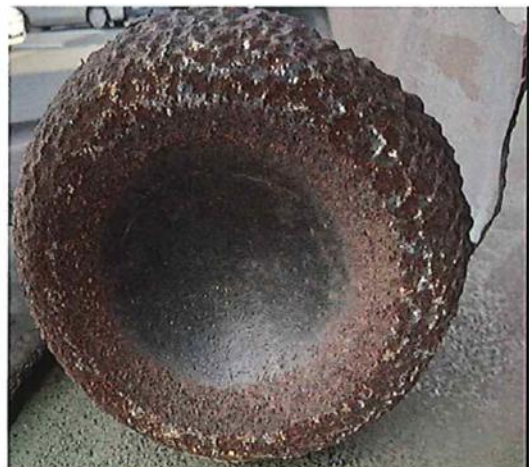
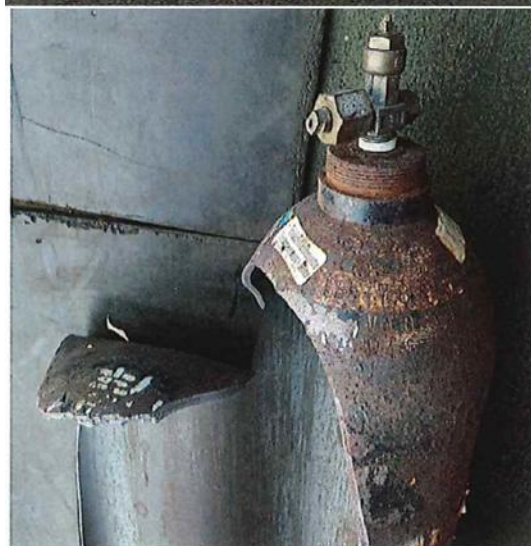
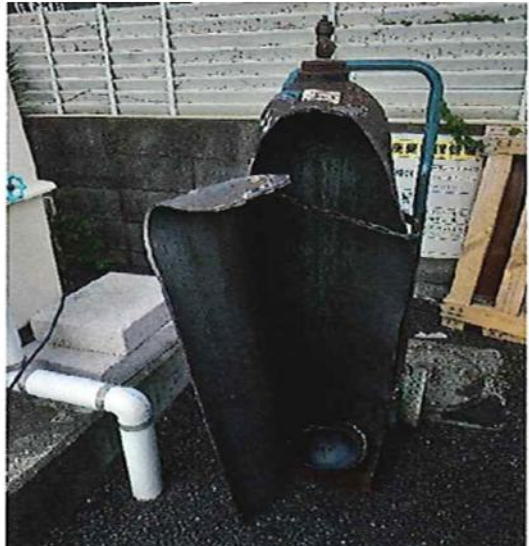
図 4 破裂容器(右上図は容器底部の状況)

表 1 破裂容器と回収容器の重量測定結果

破裂容器	回収容器(1本抜粋)
製造時(刻印の値)	49.3kg	48.6kg
測定値	46.7kg	46.3kg
差異	2.6kg	2.3kg

表 2 破裂容器と回収容器の肉厚測定※結果

破裂容器	回収容器(1本抜粋)
公称肉厚	約 6mm	約 6mm
測定値(最小)	2.0mm (容器底部から高さ 190mm)	1.8mm (容器底部から高さ 60mm)
