## 高圧ガス事故概要報告

整理番号 2015-363	事故の呼称 移動式スタンドにおける緊急離脱カプラーからの水素漏えい			
発生日時 2015-10-6 21時30分頃	事故発生場所 愛知県名古屋市	事故発生事象 1次)漏えい② 2次)	事故発生原因 主)シール管理不良	
施設名称 水素スタンド (移動式)	機器 緊急離脱カプ ラー	材質 NBR (Oリング)	概略の寸法 —	
ガスの種類及び名称 水素	高圧ガス製造能力 (温度0度、圧力0Pa) 69,107m <sup>3</sup> /日	常用圧力 70 MPa	常用温度 -40~40 °C	
被害状況(人身被害、物的被害) <p>移動式の水素スタンドにおいて、10月5日に燃料電池自動車へ水素を充填中、ディスプレイの本体(以下「ディスプレイ内」という。)内部の遮断弁(XV401)から漏えいしていることが判明した(本事故とは別の水素漏えい事故)。10月6日に遮断弁のOリングを交換し、燃料電池自動車で充填テストを実施したところ、ディスプレイ内の水素ガス漏えい検知警報設備(拡散式、4%LELの1/4で発報)が作動した。ただちに、携帯式の水素ガス検知器(接触燃焼式、0~100%LEL)にて漏えい箇所を調べたところ、充填ホースの緊急離脱カプラー下部(充填ノズル側)からの漏えいを確認した。人的被害、物的被害なし。</p>				
<p>事故の概要</p> <p>この事故は、一般高圧ガス保安規則第8条の基準により許可を受けた移動式製造設備において、前日に発生した漏えい事故の復旧後の確認のため、燃料電池自動車への充填テストを実施中に起こった事故である。当該水素スタンドでは、水素カードルから水素を油圧駆動ガスブスターにより昇圧し、中圧蓄圧器(40MPa)、高圧蓄圧器(82MPa)に蓄圧し、差圧充填を実施している。</p> <p>以下に事故の概要を時系列で示す。</p> <ol style="list-style-type: none"> <li>① 9月25日 完成検査を受検</li> <li>② 9月28日 営業開始</li> <li>③ 10月5日 当日、4台目(営業開始から10台目)となる燃料電池自動車に水素ガスを充填中(-37°C、63MPa)、ディスプレイ内の水素ガス漏えい検知警報設備が作動した。漏えい検知後、配管内の水素は自動で脱圧され、ベントから放出された。携帯式の水素ガス検知器にて漏えい箇所の確認を行ったが、漏えい箇所の特定には至らなかった。(本事故とは別の水素漏えい事故)</li> <li>④ 10月6日 機器メーカー立会のもと、詳細に漏えい箇所を調べたところ、ディスプレイ内の遮断弁から漏えいしていることが判明した。</li> <li>⑤ 10月6日 ディスเปนサー内の遮断弁のOリングを交換し

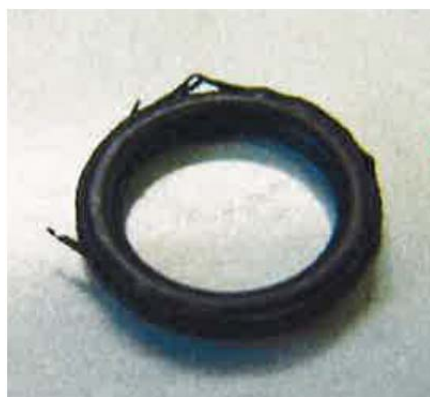
<p>件においては漏えいを確認した。</p> <p>② 緊急離脱カプラーの販売元において、事故後の緊急離脱カプラーを分解し調査したところ、Oリングが損傷していることが判明した(写真参照)。原因は、緊急離脱カプラー下部のOリングの損傷により漏えいしたと推定される。</p> <p>③ Oリングに損傷がある場合でも、気密試験の条件によってはOリングの損傷を発見できないことがある。</p> <p>④ Oリングの損傷原因は以下の2つが考えられる。</p> <p>1) 充填開始時に何らかの外力(例:高圧ホースの伸縮)が加わったことでOリング溝と接触面に隙間が発生し、Oリングが隙間に入り込み損傷した。</p> <p>2) 緊急離脱カプラーの販売元における緊急離脱カプラーの組み込み作業時にOリングが損傷した。</p>
<p>事業所側で講じた対策(再発防止対策)</p> <p>① 緊急離脱カプラーおよび高圧ホースの製作メーカーを変更した。</p> <p>② 緊急離脱カプラーの販売元において、緊急離脱カプラーにOリングを組み込む際の損傷が発生しないための注意点を整理し、措置を講じた。</p> <p>③ 緊急離脱カプラーの販売元が製品出荷前に、96.3MPa、-40℃のヘリウムにより気密試験を実施することとした。</p>
<p>教訓(事故調査解析委員会作成)</p> <p>① 緊急離脱カプラーに使用されているOリングは、溝と接触面に隙間があると、隙間に入り込み損傷することがある。緊急離脱カプラーには設計時に想定されていない力が加わらないように、緊急離脱カプラー、ホース、充填ノズルなどの部品の組合せとそれにより作用する外力について配慮することが必要である。</p> <p>② 水素ガスは漏えいしやすいため、シール面の小さな傷が漏えいに繋がりがやすい。Oリングの取付けおよび交換作業では、シール面の適切な管理が重要となる。</p> <p>③ 水素スタンドにおける高圧ガス設備のシール部のOリングは、通常の室温における気密試験では漏えいが確認されない場合でも、実際の使用条件では漏えいが発生する場合がある。このため、運転中の温度と圧力のそれぞれの変動を考慮し、適切なシール性を有するOリングを選定することが重要である。</p>

写真 損傷したOリング
