高圧ガス事故概要報告

整理番号 2016-1066	事故の呼称 圧縮水素スタンドの遮断弁から水素漏えい		
発生日時 2016年12月26日(月) 10時10分	事故発生場所 東京都江東区	事故発生事象 1次)漏えい② 2次)	事故発生原因 主)シール管理不良 副)
施設名称 70MPa 圧縮水素 ステーション	機器 弁類 (遮断弁)	材質 EPDM (Oリング)	概略の寸法 内径: φ9.8 mm 線径: φ1.9 mm
ガスの種類および名称 水素	高圧ガス製造能力 29.9 m ³ /日(標準状態)	常用圧力 77MPa	常用温度 40℃
被害状況(人身被害、物的被害) 人身被害:なし 物的被害:なし			
<p>事故の概要</p> <p>圧縮水素スタンドにおいて、従業員が通常手順で水素製造装置の起動操作を開始したところ、定置式のガス漏えい検知警報設備が水素の漏えいを検知した。管理者が現場で確認したところ、遮断弁から水素が漏えいしていた。この圧縮水素スタンドは、一般高圧ガス保安規則第12条の2により許可を受けた処理能力が30m³未満の定置式の圧縮水素スタンドである。</p> <p>以下、事故の概要を時系列で記す。</p> <p>2016年12月26日</p> <p>10:00 従業員は通常手順で、水素製造装置の起動操作を開始した。</p> <p>10:10頃 従業員は製造した水素を貯蔵タンクに送るため、バルブ No.1 から No.3 までを閉から開に制御した。</p> <p>バルブユニット室の上部にある定置式のガス漏えい検知警報設備(拡散式、LEL1/4 で発報)が水素の漏えいを検知し、HH 判定をした。(水素濃度 1vol%以上を検知した。)</p> <p>そのために、安全装置が作動し、水素製造装置を自動停止するとともに、圧縮水素スタンドへの電源供給を強制的に停止した。</p> <p>同時に、管理者宛にアラートメールを送信した。</p> <p>管理者は現場に急行して、圧縮水素スタンドへの電源供給が遮断されていることを確認した。</p> <p>また、管理者は遠隔監視のデータからバルブ No.1 から No.3 までのいずれかで水素が漏えいしている可能性が高いと特定した。</p> <p>夕方頃 管理者は、現場で携帯型のガス漏えい検知器(接触燃焼式、0-100%LEL)を用いて、バルブ No.3 から水素が漏えいしていることを確認した。</p>

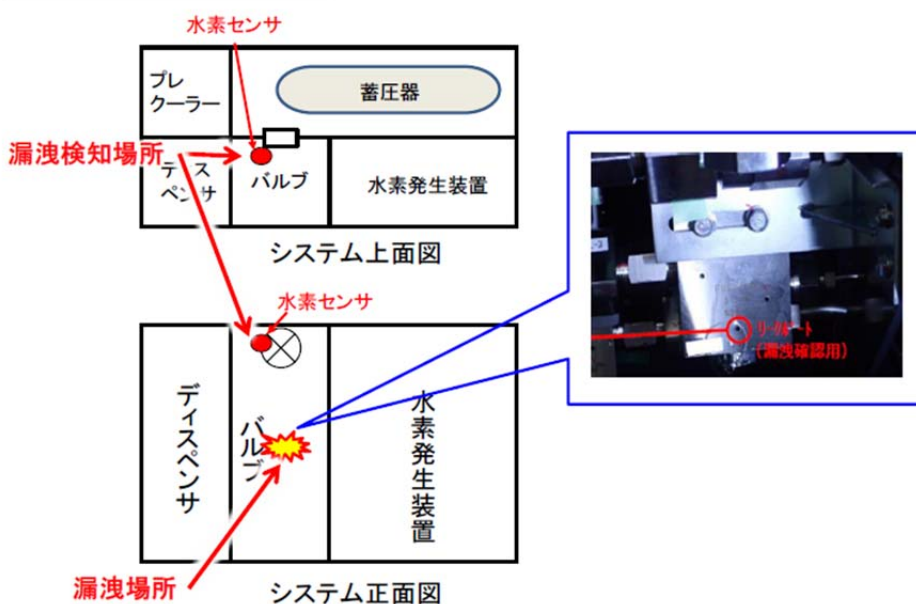
図1 圧縮スタンドにおける漏えい位置

漏洩位置と検知場所

高圧遮断弁 1ヵ所よりリーク 排気口水素センサで検知

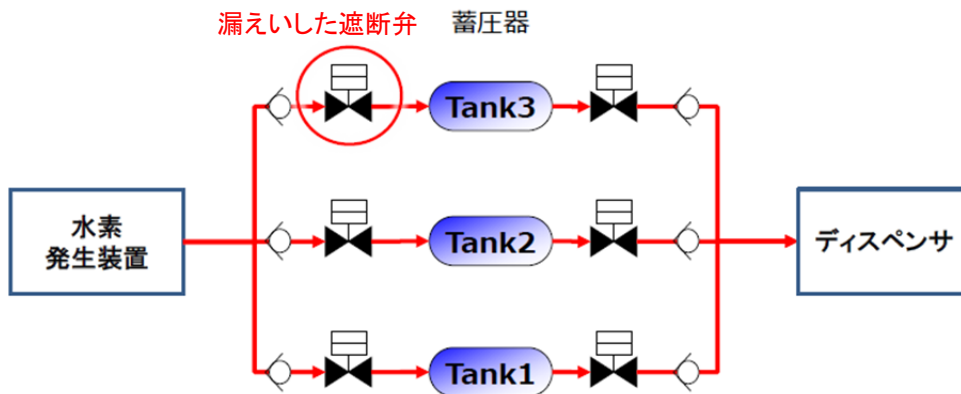
図2 漏えいした遮断弁の位置

配管図上の位置

水素発生装置→蓄圧器のラインの遮断弁よりリーク(常用圧力77MPa)

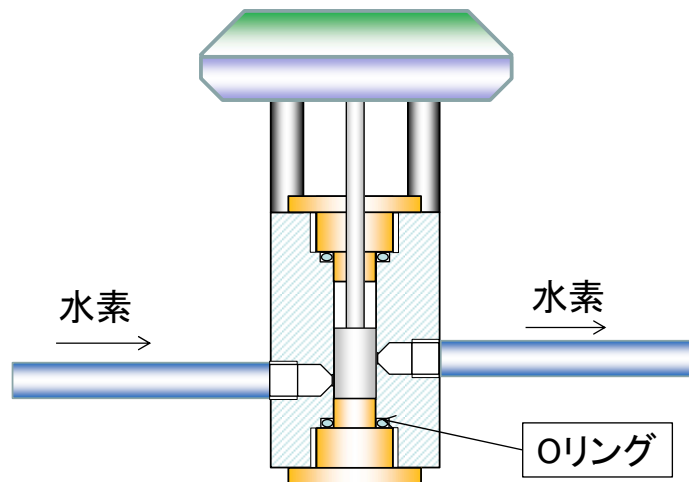
図3 漏えいした遮断弁の概略図

<p>事故発生原因の詳細</p> <p>遮断弁のメンテナンス用プラグに使用されているOリングから水素が漏えいした。遮断弁を通る水素の温度は外気温から40℃となっている。</p> <p>1. 遮断弁のメンテナンス用プラグに使用されているOリングは、プレクールを想定した低温高圧水素用に開発されたOリングであった。なお、高温側は85℃以下の耐えられる仕様となっている。</p>

2. 開発後の調査により、Oリングは室温の高圧水素に長時間暴露されると、添加している可塑剤の成分が抜け出し、性能が劣化する(弾性が失われ元の形状に戻らない)ことが判明した。
3. 他の水素スタンドでも20箇所近くで同様の水素漏えいが発生しており、このOリングは交換対象品になっていたが、その情報は水素スタンド設置業者および運業者に伝えられていなかった。このために、継続して使用し続けたことが水素の漏えいにつながったと推測される。

- ・漏えい箇所および同一仕様の遮断弁6箇所のOリングを量産実績、耐久実績のある別のOリングに交換した。また、Oリング交換後の遮断弁から漏えいのないことを確認した。
- ・遮断弁の製造メーカーに対して、今後は交換対象になっている部品があるときは、速やかに事業者側へ連絡を行うよう指示した。
- ・交換対象部品になっている部品の情報収集に努め、情報を入手した際は直ちに改修対応を行うこととした。
