高圧ガス事故概要報告

整理番号 2016-186	事故の呼称 圧縮水素スタンドの緊急離脱カプラ継手部からの水素漏えい			
発生日時 2016年5月23日(月) 10時37分	事故発生場所 福岡県 北九州市	事故発生事象 1次)噴出・漏えい ② 2次)	事故発生原因 主)締結管理不良 副)その他(作動による 機械部品の緩み)	
施設名称 圧縮水素スタンド	機器 緊急離脱カプラ	材質 SUS316	概略の寸法 長さ 296mm × 外径 44mm	
ガスの種類および名称 水素	高圧ガス製造能力 12,366 m <sup>3</sup> /日	常用圧力 70.0MPa	常用温度 -40~40℃	
被害状況(人身被害、物的被害) 人身被害:なし 物的被害:なし				
事故の概要 FCV に水素を充填中にディスペンサーのガス検知器が作動し、設備が緊急停止した事故。  以下、事故の概要を時系列で記す。 【5月23日】 9:30 月次点検日のため、ガス漏洩検査の間のみ充填に対応するとして営業を開始した。 10:35 FCV に水素の充填を開始した。 10:37 ディスペンサー内の定置ガス検知器がHH警報を発報し、非常停止状態となった。(HH警報の設定値は、48%LEL=19,200ppm) FCV への充填は中断したが、ほぼ満充填(2.23kg)した状態でホース自動脱圧したので、FCV は送り出した。 11:00 ステーション閉店処理後に、水素気密試験(70MPa)を実施したが、ポータブルガス検知器は反応せず、漏れ箇所の特定に至らず。 19:20 FCV を用いた充填テストを行うこととし、テスト前に自動気密試験を実施し、ディスペンサー内部の継手部に漏えいがないことを確認。 19:35 FCV を用いた充填テストを実施したところ、緊急離脱カプラ上部の継手部から漏えいしていることをポータブル検知器で確認。(約 3,000ppm) 【5月24日】 11:00 漏えいを確認した緊急離脱カプラ上部の継手部について、規定トルクの下限 90Nm でトルク確認を実施したところ、規定トルクを下回っていた。 継手部を取り外し、整備した後、締付けトルク 110Nm(規定トルク 90~120Nm)で締付けを実施。 14:00 改めて FCV を用いた充填テストを行うこととし、テスト前に自動気密試験を実施し、ディスペンサー内部の継手部に漏えいがないことを確認。 14:10 FCV を用いた充填テストを実施したところ、緊急離脱カプラの本体上部から漏えい。(本体からの漏えい量が多かったため、継手部からの漏えいの有無は確認できず。) 15:00 緊急離脱カプラの本体の漏えいを復旧することはできず、また当該緊急離脱カプラは交換を予定していたため、ディスペンサーの改造工事を実施し、緊急離脱カプラも当

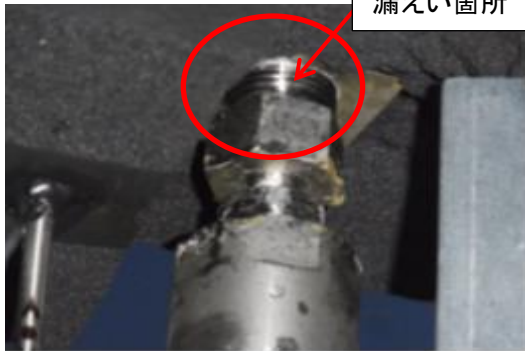
漏えい箇所

<p>噴出・漏えいの程度:微量</p>
<p>事故発生原因の詳細</p> <p>事故発生原因として、次の2つが考えられる。</p> <p>① 継手の締付けトルクの低下</p> <p>温度圧力変化又は、地震などによる振動により締付けトルクが低下。その結果、常温での気密試験では水素漏えいが発生しないが、FCV充填時の-40°Cの高圧水素が急速に流れ込む時にのみ、水素が漏えいする現象が発生。</p> <p>② 緊急離脱カプラの性能</p> <p>当該緊急離脱カプらは、次の理由により、リコールを実施している型式。</p> <p>1) 加工不良(部品加工時の刃物との焼付き、切粉の巻き込み)</p> <p>2) シール面の傷(組立て工程時に付いた傷)</p> <p>3) Oリングの損傷</p> <p>また、継手の増し締めを行うため取外し、取付けを行ったことが、当り面の傷による漏えいを誘発。</p>
<p>事業所側で講じた対策(再発防止対策)</p> <p>事業所は、次の2つの再発防止対策を講じた。</p> <p>① 定期的なトルク確認</p> <p>4ヶ月周期で全てのねじ込み式継手をトルク確認出来る月次点検を実施し、その時に記入の合いマークを毎月点検して、締結トルク値低下の発生が無い事を確認。</p> <p>② 緊急離脱カプラの交換</p> <p>欠陥を有し本体部品のシール面に漏えいの可能性を有する緊急離脱カプらについては、他社製の離脱カプらに交換。(変更許可申請工事)</p> <p>③ FCVへの試験充填を取り入れた漏えい試験の適用検討</p> <p>冷却された水素ガスが、噴流として衝突する部分に関しては、静圧での気密試験では見つけられない漏えいが発生する可能性が有るので、FCVへの試験充填を取り入れた定期的な漏えい試験の適用を検討。</p>
<p>教訓(事故調査解析委員会作成)</p> <p>締結部の教訓</p> <p>低温高圧の水素が通る機器では、水素充填時と待機状態における温度勾配、及び地震などの外部からの振動により生じた締結部のわずかな緩みから、微量な水素の漏えいが生じる。定期的に締結部の締付け状態を確認する必要がある。</p> <p>緊急離脱カプラの教訓</p> <p>低温高圧の水素が通る機器では、加工時、組立時のわずかな傷が気密性を損なう原因となる。特に、緊急離脱カプらなど組立後に内部の状態を確認できない機器では、加工後、組立前の部品の状態をよく確認し、傷の発生を防止することが重要である。</p>

緊急離脱カプラ上部の継手部  
(5/23の漏えい箇所)

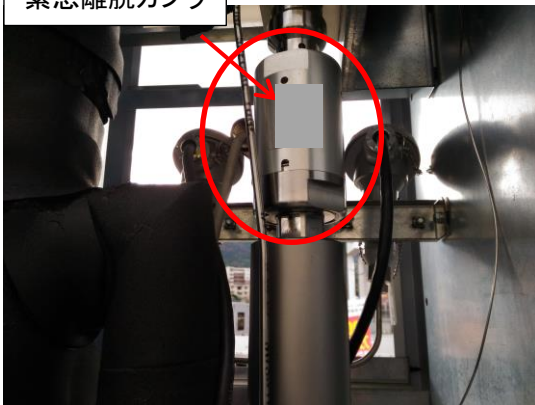
緊急離脱カプラ(交換後の様子)

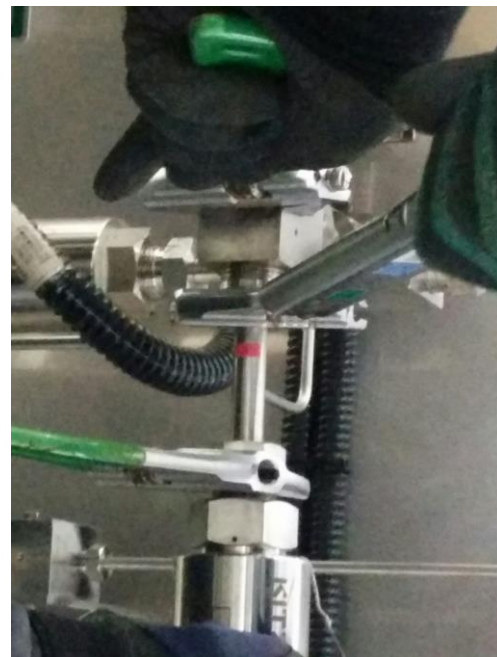
継手部の増し締めの様子(二人作業)
