高圧ガス事故概要報告

整理番号 2016-343	事故の呼称 液化酸素容器の破裂			
発生日時 2016年9月10日(土) 9時50分頃	事故発生場所 神奈川県 横須賀市	事故発生事象 1次)破裂・破 損等 2次)	事故発生原因 主)操作基準等の 不備	
施設名称 充填所	機器 容器 (超低温容器)	材質 SUS304(内槽、外槽) 銅、ステンレス鋼(加 圧コイル)	概略の寸法(容器) H 1,180mm φ 465mm (内容積 175リットル)	
ガスの種類および名称 酸素	高圧ガス製造能力 25m ³ /H(容器の最大 供給量) 197,085.6Nm ³ /日(事 業所)	常用圧力 1.37MPa (容器)	常用温度 30℃	
被害状況(人身被害、物的被害) 人身被害 1名(死亡) 物的被害 低温容器 18本、充填所建屋等の破損				
<p>事故の概要</p> <p>事業所に保管していた液化酸素容器(内容積175リットル)の内槽安全弁が連続作動し、容器上部に霜付きが生じていたため、保安係員代理者が別の空容器に液化酸素を移充填していたところ、当該容器が破裂した。破裂により、作業を行っていた保安係員代理者が被災した。人的被害 死亡1名、物的被害 低温容器 18本、充填所建屋等の破損。以下時系列で事故概要を示す。</p> <p>9/8 当該事業所において、液化酸素を当該容器に充填。</p> <p>9/9 配送会社が客先へ配送したが、客先の誤発注であったため、配送会社が同日充てん工場に持ち帰った。 このとき、従業員は容器の外観検査を実施し、外観及び安全弁に異常はなかった。</p> <p>9/10 2:30~2:40 配送会社の配送員が配送準備中に、当該容器の内槽安全弁が連続して作動し、容器上部に霜付きを視認したが、従業員への即座の連絡は行わず配送に出た。(申し送り事項で従業員へ連絡。) 9:00頃 保安係員代理者(従業員)が1人で当該容器から空容器に移充填を開始。 9:50頃 当該容器が破裂。現場にかけつけた従業員は、移充填作業を実施していた保安係員代理者が倒れていることを確認し、消防への連絡のため事務所に走った。保安係員代理者は病院に搬送されたが、まもなく死亡が確認された。</p>

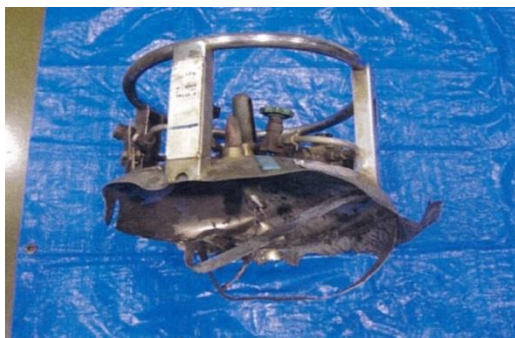
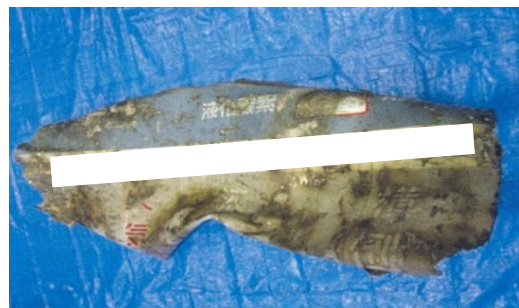
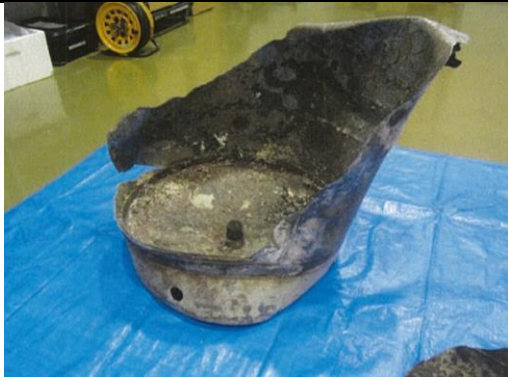
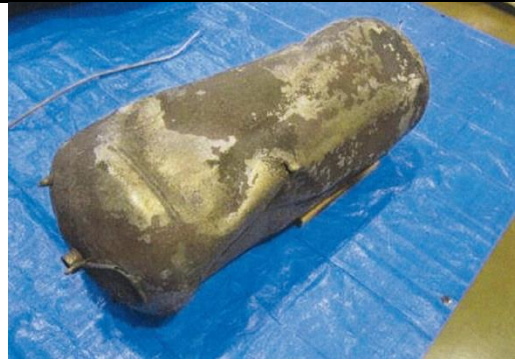
発災容器の様子

さらに、従業員が容器に残っていた液化酸素を別容器に急速で移充填したことにより、内槽圧力が真空断熱槽の圧力よりも低くなり、内槽が急激に変形した。内槽と外槽が衝突した際に、0.3MPa を超える酸素雰囲気中であつたため、断熱材が瞬時に燃焼した。このことにより、真空断熱槽内の圧力が急上昇して外槽が破裂した。

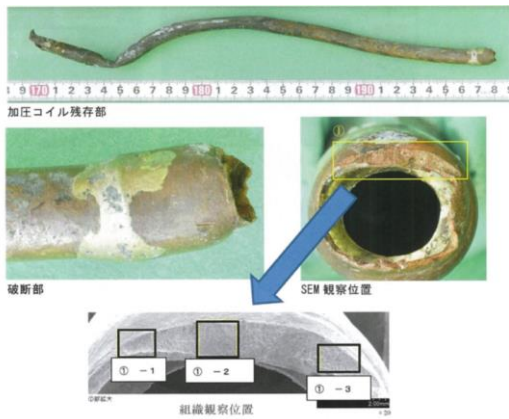
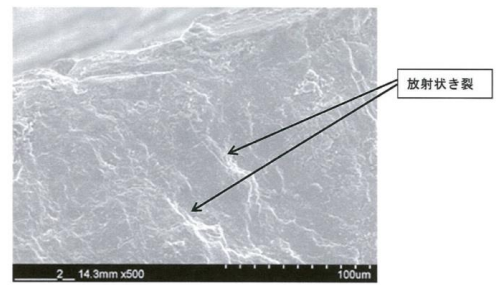
加圧コイル部における疲労部位

事業所で行った事故調査の結果、容器加圧コイルの継手(銅製)に金属疲労によるき裂が確認されたことから、ここから酸素が真空断熱槽内に漏えいしたことにより容器の断熱性能が低下し内槽圧力が上昇した。(安全弁が連続して作動。)

容器加圧コイルが疲労した要因としては、移動、運搬時の車両等からの振動が考えられるが、製造年が近い容器であっても健全性を保ち、現に使用されている超低温容器が存在することから、移動、運搬時の車両等からの振動以外に、いくつかの要因が重なり、最終的に加圧コイルにき裂が生じ、漏えいが生じたと考えられる。

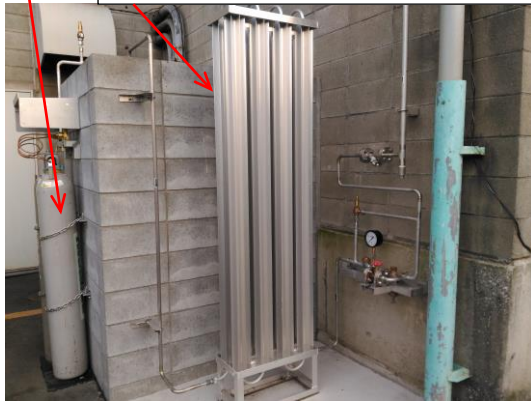
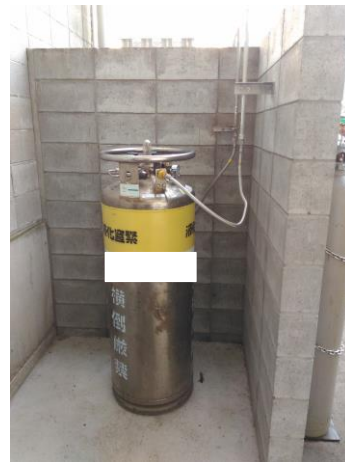
残液回収時の接続例

内槽を保圧する不活性ガス

残液は蒸発器を通して、放出管へ

(写真の容器は断熱不良容器ではない)

※ 窒素の容器で、放出のテストをしたところ、約8時間で容器内の残液を放出。

残液処理中に内槽の圧力が真空断熱槽の圧力より低くなることを防ぐため、不活性ガス容器と不良容器の気相部を接続し、一定の圧力を維持しながら、液取出し弁より放出する。

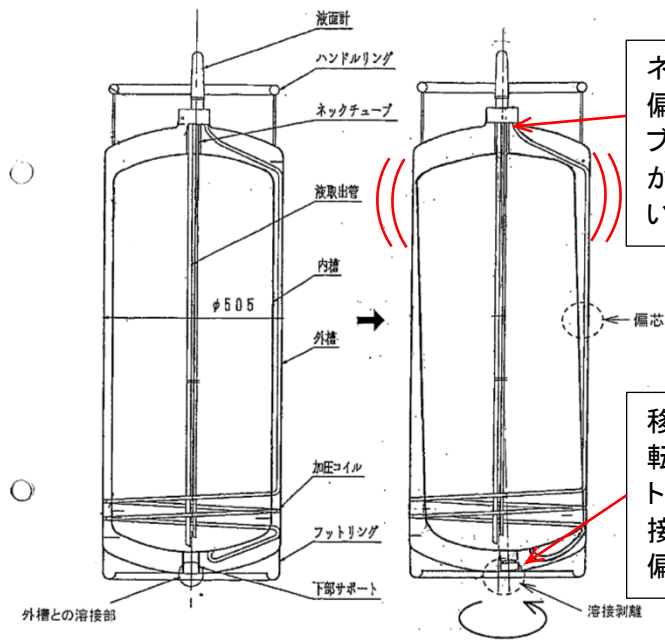
超低温容器における下部サポート外れによる内槽の偏芯

過去に発生した、超低温容器の事故報告書(今回の事業所とは無関係)では、移動、運搬時の転倒、転落により、ネックチューブが座屈することが報告されている。このような状態の容器では、ネックチューブおよび加圧コイルに負荷が繰り返し生じ、き裂が発生する。今回の事故でも同様にネックチューブに座屈が生じていた可能性は否定できない。

ネックチューブを支点に偏芯し、ネックチューブ、加圧コイルに負荷が繰り返し生じ、割れにいたる。

移動、運搬時の転倒、転落により下部サポートが座くつ、または、溶接部が破損し、内槽が偏芯する。
