高圧ガス事故概要報告

整理番号 2017-037, 2017-094, 2017-119		事故の呼称 圧縮水素スタンドディスペンサーからの水素漏えい	
発生日時 2017年1月19日(木) 19時53分	事故発生 場所 愛知県 豊田市	事故発生事象 1次)噴出・漏えい①	事故発生原因 主)設計不良
2017年3月24日(金) 8時58分		1次)噴出・漏えい①	主)設計不良
2017年4月14日(金) 16時35分		1次)噴出・漏えい①	主)設計不良
施設名称 圧縮水素スタンド	機器 充填ホース(フレキシブルホース)	材質 最内層(熱可塑性樹脂)	概略の寸法 内径 8mm
ガスの種類および名称 水素	高圧ガス製造能力 34005.3 m ³ /日	常用圧力 82MPa	常用温度 -40~40℃
被害状況(人身被害、物的被害) 人身被害:なし 物的被害:なし			
<p>事故の概要</p> <p>【2017年1月19日(木)】 車両に水素を充填中に、運転員が漏洩音に気づき設備を停止。その時は漏洩箇所を特定できなかったが、再度充填を開始したところ再び漏洩。水素検知器(ハンディ)で漏えいを検知。また、ガス漏えい検知警報設備も警報。 以下、事故の概要を時系列で記す。</p> <p>19:43 頃 車両に水素の充填を開始した後、運転員が充填ホース付近で異音(シューという音)に気づき非常停止。水素検知器(ハンディ)で確認したが検知できず。</p> <p>19:53 頃 設備を復旧し、再度充填したところ異音があり。改めて水素検知器(ハンディ)で確認したところ反応があり(5,000ppm)。その後ディスペンサーのガス漏えい検知警報設備も発報(2,000ppm)。</p> <p>噴出・漏えいの程度:微量以外(数値の記載なし)</p> <p>【2017年3月24日(金)】 車両に水素を充填中に、運転員が漏洩音に気づき、水素検知器(ハンディ)で漏えいを検知したため、設備を非常停止。</p> <p>以下、事故の概要を時系列で記す。</p> <p>8:58 頃 車両に水素の充填を開始した後、運転員が充填ホース付近で異音(シューという音)に気づき水素検知器(ハンディ)で確認したところ反応があり(1,200ppm)。そのため非常停止をかけ設備を停止。</p> <p>10:15 頃 メーカーが点検し、漏れ部位を特定。</p> <p>噴出・漏えいの程度:微量以外(数値の記載なし)</p> <p>【2017年4月14日(金)】 車両に水素を充填中に、ディスペンサーのガス漏えい検知警報器が漏えいを検知</p>

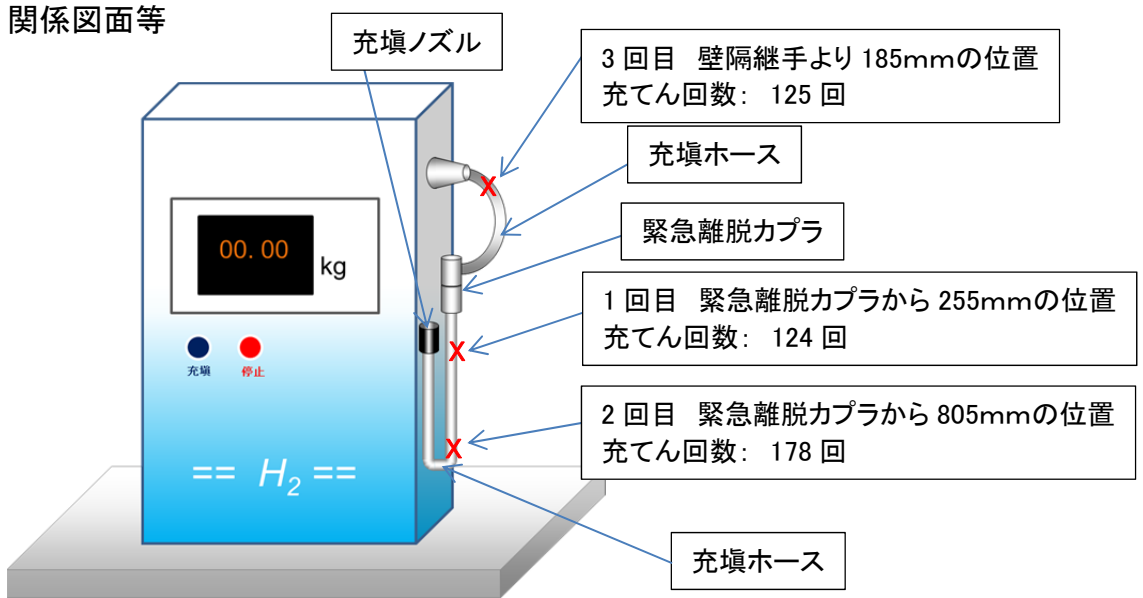
ディスペンサー漏えい場所の概要(ホースは都度交換している)
(※ ヒアリングを元にKHKで作図)

- 充填ホース最内層の内表面に微小な異物が衝突しきずをつけ、これが起点となりホースのき裂が進展して破断。
- 充填ホース最内層の破断面の調査から、充填時の加圧、脱圧の繰り返しによりき裂が進展する様子がうかがえ、縞の数から取替え後の早い段階で異物が衝突した模様。
- 衝突痕跡のサイズが 10 μ m 程度であり、直近上流のフィルター目が 10 μ m であることから、異物の起源はフィルターより上流ではなく、次のいずれかと推定されたが、特定できず。
 - ① メーカーの工場出荷時からホース内に存在
 - ② 現地組付け時に混入
 - ③ ディスペンサー内に存在

- 充填ホース最内層の破断面の電子顕微鏡観察により、起点部にも金属片の存在が明らかになり、元素分析からステンレス鋼であることが判明。
- 金属片が飛来し、充填ホース最内層の内表面に衝突しきずをつけ、これが破断の起点となり、圧力変動による繰返し荷重でき裂が進展したと推察。
- ディスペンサー入口側のフィルター(F401)を開放点検したところ、フィルター1次側に金属片を確認。元素分析からステンレス鋼と想定。
- ホースより上流部分から原因となるステンレス鋼が飛来していると想定(2017年1月19日(木)時点での想定と異なる。)

<p>傷長さ 2.3mm</p> <p>図 チューブ内き裂部表面 き裂起点</p> <p>陥没の痕跡あり。抽排用粉末原料以外の元素は検出されなかった</p>	<p>き裂部表面(傷長さ 4.4mm)</p> <p>図: き裂部表面 (図中点線内拡大)</p> <p>500 μm</p> <p>内面</p> <p>外面</p> <p>アルミニウム成分が検出された</p>
<p>傷長さ 2.5mm</p> <p>図: き裂部表面 (図中点線内拡大)</p> <p>100 μm</p> <p>内面</p> <p>外面</p> <p>Fe, Ni, Cr検出</p> <p>異物の痕跡あり</p>	<p>ディスペンサー側(A) 2.5mm</p> <p>離脱カプラ側(B)</p> <p>2回目調査品結果 4.4mm</p> <p>1回目調査品結果 2.3mm</p> <p>き裂の様子 (多層構造の最内層のホース)</p>

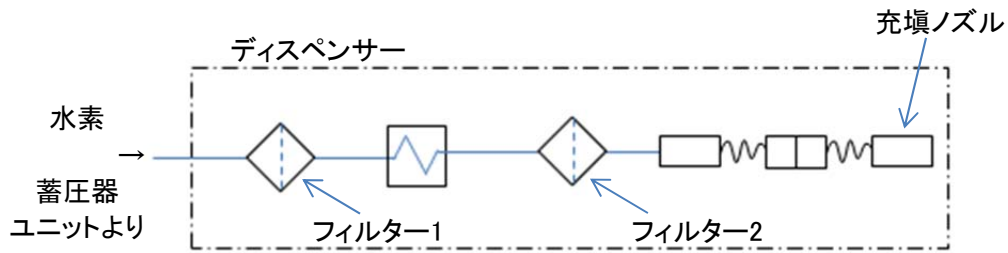
ディスペンサー内のフィルター点検状況(概略)

フィルター1	フィルター2
分解点検	分解点検
4/14 漏えい発生時実施 → 多数の SUS 系の異物あり	4/14 漏えい発生時実施 → SUS系の異物有り
4/30 内部点検実施 → SUS系の異物なし	4/30 内部点検実施 → SUS系の異物無し
6/18 エレメント交換 → SUS系の異物なし	ろ過精度の変更 10 μ m → 2 μ m 6/30 エレメント交換 → SUS系の異物なし

- 異物発生個所及び侵入径路の特定の継続実施。
- 交換推奨回数の多い型式の充填ホースに変更(5/1実施)。
(5月以降 充填ホースメーカー変更検討、A社製→B社製、
交換推奨回数、A社製 270回→B社製 1000回へ、交換は 7/8実施)
- 充填ホースの最内層の破断面の解析結果から推定した最終破断に至るまでの繰返し荷重の回数を考慮し、充填回数 100回以下で充填ホースを新品と交換(暫定処置)。
- フィルター目を 10 μ m から 2 μ m に変更を検討(交換は 6/30実施)。
