高圧ガス事故概要報告

| 整理番号 2017-046 | 事故の呼称 コンプレッサー破損に伴う水素ガス漏えい | | |

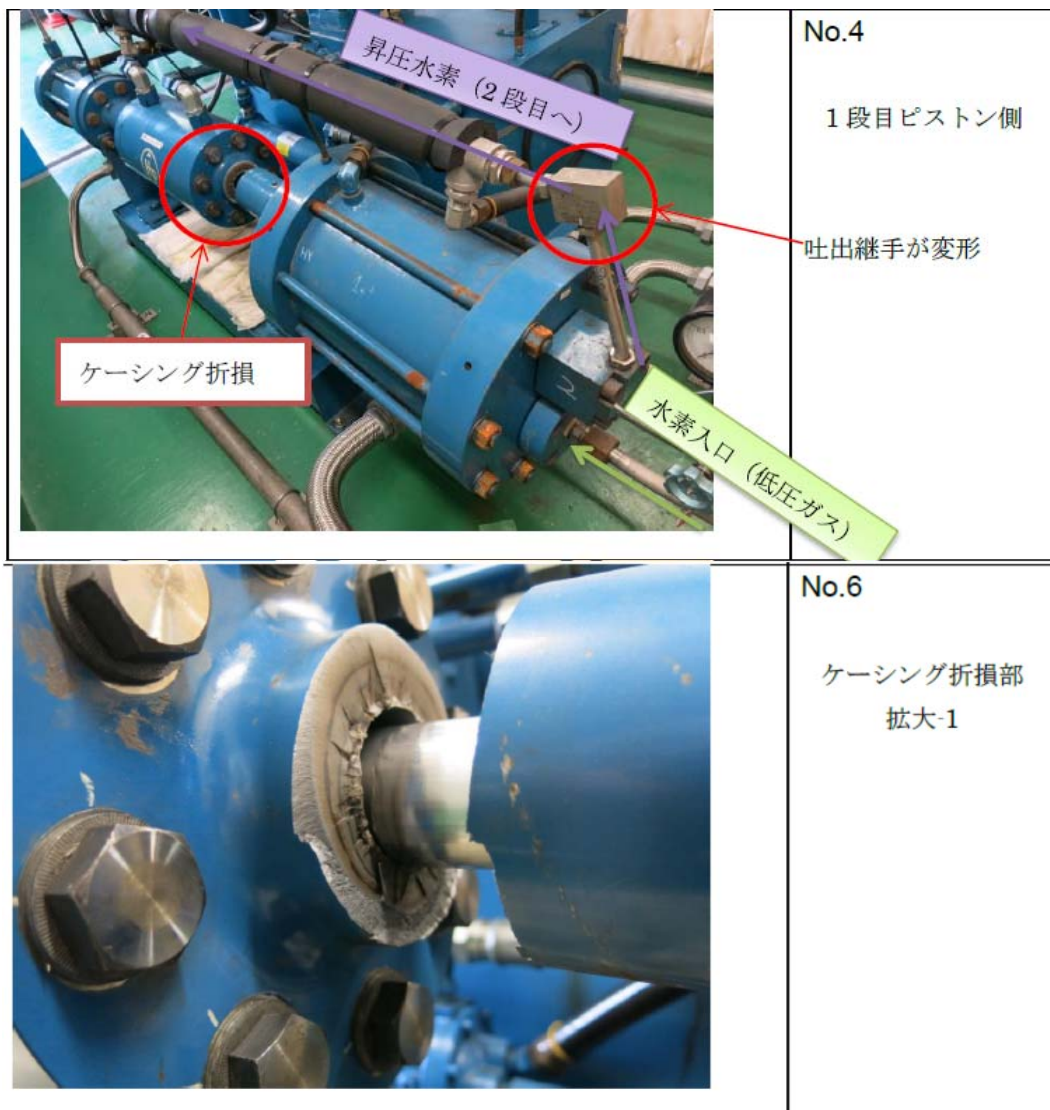
図2 ケーシングの破損および配管の変形

| 被害状況(人身被害、物的被害) 人身被害:なし 物的被害:あり (水素圧縮機の油圧駆動部と低圧圧縮部をつなぐケーシング(スパーサー)の破損および高圧ガス配管類などの変形) | | | |
| <p>事故の概要</p> <p>事業所では、試験に利用した水素ガスを回収、精製して再利用するために、水素圧縮機でバッファータンク(250L、4本)に水素(19.5MPa)を貯めている。水素圧縮機は、ガス流量 75 m³/h、吐出圧力 19.5MPa で使用され、運転時間 8501h、運転回数 6.1 × 10⁶ 回において、油圧駆動部と低圧圧縮部をつなぐケーシング(スパーサー)が破損し、低圧圧縮部に接続されていた水素ガス配管に負荷がかかり、配管継手から水素ガスが外部に漏えいしたと推測される(図1～図3参照)。なお、破損したケーシングに水素は存在しない。</p> <p>以下、事故の概要を時系列で記す。</p> <p>平成 29 年 2 月 13 日</p> <p>8:00 従業員は、日常点検で異常がないことを確認した。</p> <p>9:45 水素圧縮機を定常運転中、ケーシングが破損し、水素圧縮機の昇圧部に接続されていた配管の継手部が変形して、水素が漏えい。</p> <p>9:47 水素圧縮機室の上部の換気口に設置してある定置式水素ガス検知器(半導体式、1,000ppm および 2,000ppm で発報)が、2,000ppm 以上の水素の漏えいを検知して、自動で水素圧縮機が停止し、遮断弁が閉止した。</p> <p>9:48 従業員は、別室のモニターで緊急停止状況を確認した。</p> <p>9:53 従業員は、別室で検知した水素ガス検知器の濃度が 2,000ppm 以下であることを確認し、水素圧縮機室に入った。</p> <p>9:54 従業員は、携帯式水素ガス検知器(接触燃焼式、0～10,000ppm)を用いて水素の濃度が 2,000ppm 以下であることを確認し、目視で水素漏えい箇所が低圧圧縮部配管の継手であることを特定した。</p> | | | |

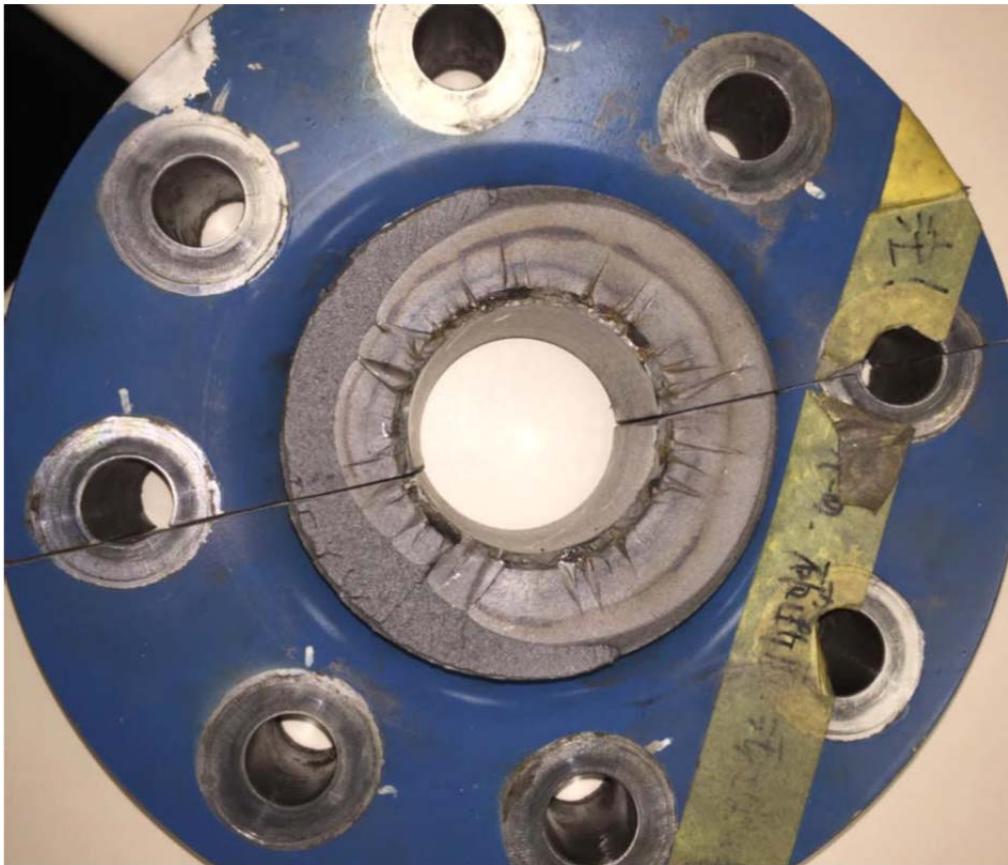
図3 ケーシングの破断面(全体)

| <p>ころ、内径の機械加工表面および内部には複数のボイド(欠陥)があることが判明した(図5参照)。</p> <p>3. 加工業者から機器メーカーへ加工ミスは報告されず、機器メーカーの承認なしに溶接補修が行われた。なお、機器メーカーでは溶接補修を禁止している。また、水素圧縮機には溶接箇所は存在しない。</p> <p>4. ケーシングの破損は、深く加工した円周溝を溶接補修した部分と加工しなかった部分の境において、内径表面にあるボイドからき裂が発生し、外側に進展して破断に至ったと推測される。事故後に破断面を確認したところ、無特徴な様相(図6参照)となっており、大気中の疲労試験の破面と一致することが判明した。また、内側には破面合体による段差があるため、複数の箇所からき裂が発生したと推定される(図7参照)。</p> <p>5. ケーシングが破損したため、2 箇所の支持部(ステー)ではピストンの駆動に耐えられず、低圧圧縮部の昇圧側に接続されていた水素ガス配管が変形し、継手から水素ガスが漏えいした。</p> <p>なお、溶接補修の溶接条件が不明のため、溶接欠陥に加えて、残留応力、強度などが疲労発生を助長した可能性も考えられる。</p> |

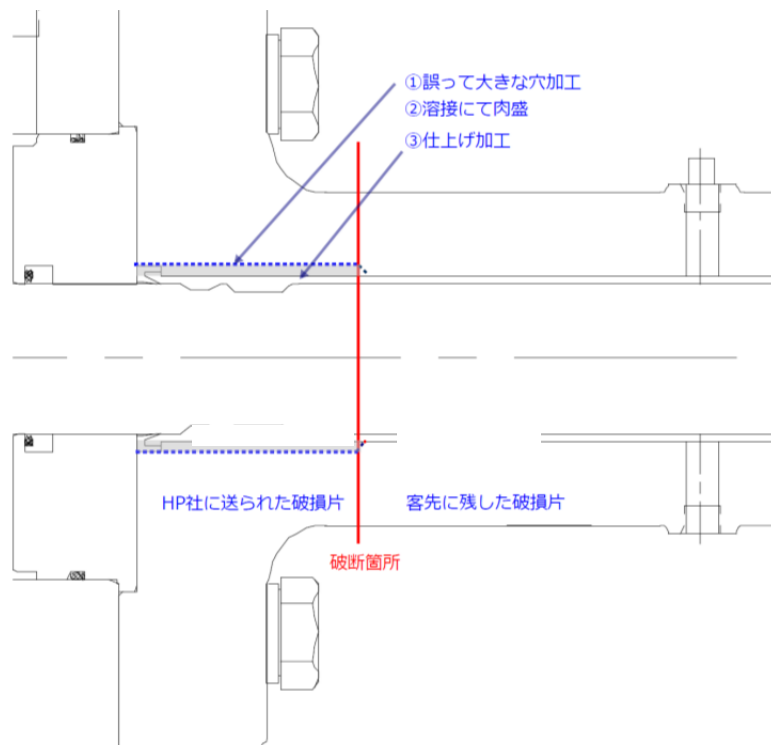
図4 ケーシング部の破断位置と溶接補修の関係

| <p>事故発生原因の詳細</p> <ol style="list-style-type: none"> 1. 低圧圧縮部と油圧駆動部をつなぐケーシングの穴加工において、加工業者が誤って円周溝を深く加工してしまった(図4参照)。 2. 深く加工した円周溝を溶接補修した。なお、事故後に溶接補修部を確認したと | | | |

| <p>事業所側で講じた対策(再発防止対策)</p> <p>(事業所側)</p> <ul style="list-style-type: none"> ・機器メーカーに品質管理の徹底を指示した。 ・所有している同じ型式の別の水素圧縮機については、非破壊検査(浸透探傷、超音波探傷、放射線探傷)を実施し、ケーシングにき裂がないことを確認し、再組立後に運転を再開した。なお、この水素圧縮機のケーシングは無許可溶接補修を行った業者とは別業者にて穴加工が行われていたため、溶接補修箇所はない。 <p>(機器メーカー側)</p> <ul style="list-style-type: none"> ・すべての外注業者に溶接補修を禁止していることを再通知した。 |
| <p>教訓(事故調査解析委員会作成)</p> <ol style="list-style-type: none"> ①外注作業における機器の製作の管理は、自社内の管理とは異なるために、作業前に明確な作業仕様書を定めるとともに、定期的に外注作業者の現場において、作業内容の確認を行うことが必要である。 ②作業仕様書の範囲から逸脱した場合には、外注業者から機器メーカーに迅速な報告が行われるように、確実な連絡体制を事前に構築しておくことが重要である。 ③誤った加工を修正するために安易な溶接補修を行ってはならない。特に、引張強さが高い材料では、溶接補修部の溶接欠陥、残留応力、強度などが重畳し、疲労き裂の発生源となる可能性が高いので注意が必要である。 |

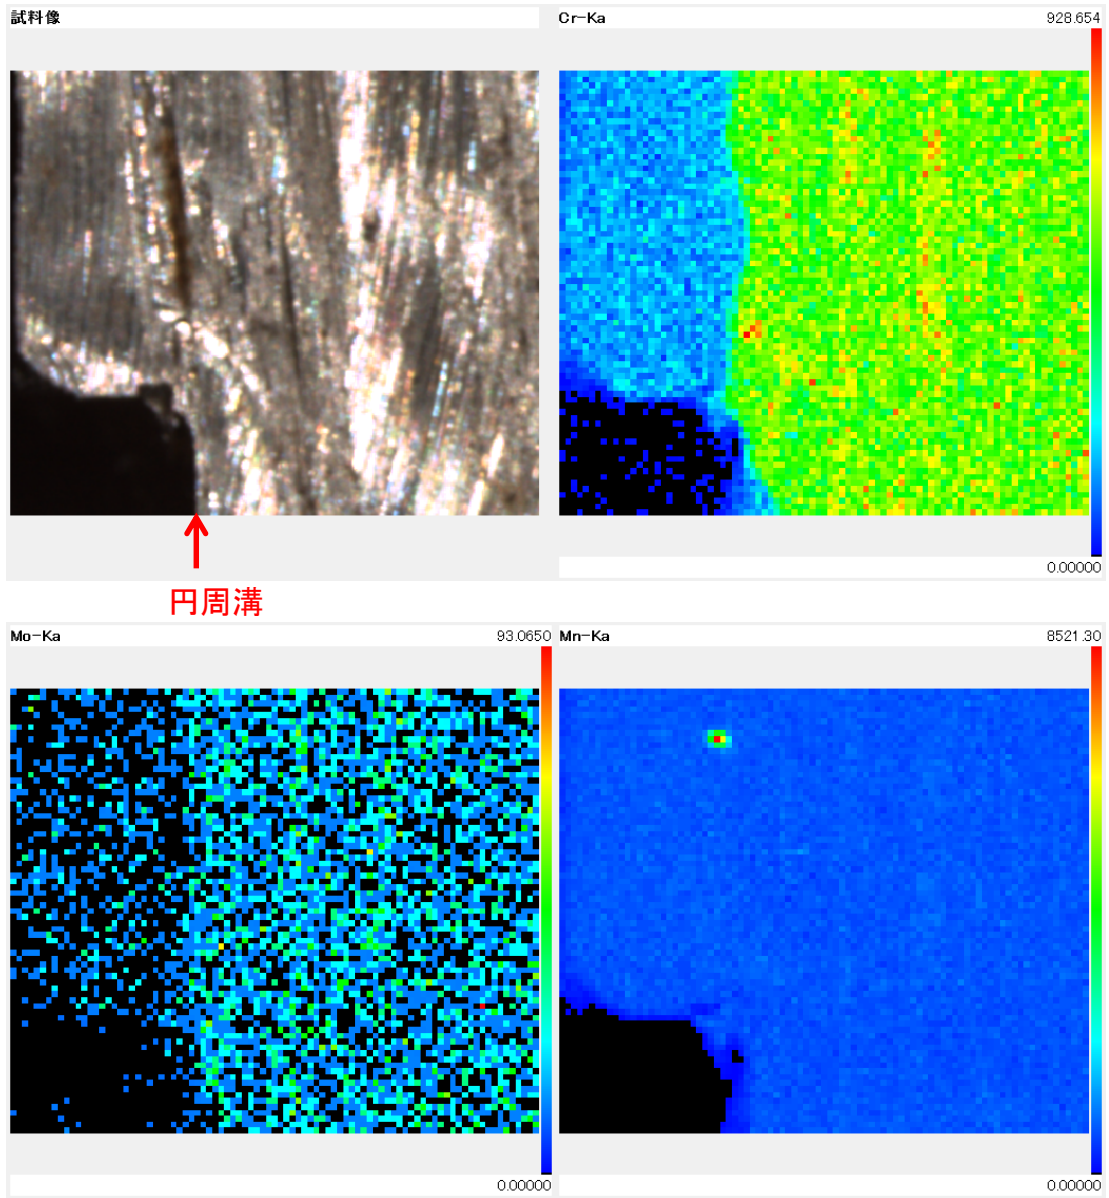
図8 溶接補修部の蛍光 X 線分析
(高圧ガス保安協会 作成)

| <p>備考 高圧ガス保安協会において円周溝近傍の蛍光 X 線分析を行い、母材よりも Cr および Mo が低い溶接金属が溶接補修で使用されていたことを確認した(図8参照)。</p> |
