高圧ガス事故概要報告

整理番号 2017-101	事故の呼称 圧縮水素スタンドの充填ホース破裂		
発生日時 2017年1月13日(金) 15時52分	事故発生場所 東京都 八王子市	事故発生事象 1次)漏えい① 2次)	事故発生原因 主)調査中 副)
施設名称 圧縮水素スタンド	機器 充填ホース (フレキブル ホース)	材質 最内層(熱可 塑性樹脂)	概略の寸法 外径 14.8mm、長さ 3,500mm
ガスの種類および名称 可燃性ガス 水素	高圧ガス製造能力 30,606m ³ /日	常用圧力 82MPa	常用温度 -40℃
被害状況(人身被害、物的被害) 人身被害:なし 物的被害:なし			
<p>事故の概要</p> <p>FCV への水素充填を終了し、充填ホースの脱圧を行っていたとき、充填ノズル近傍のガス検知器が漏えいを検知して警報を発したが、従業員はパトライトの死角にいたため、警報を発していることに気が付かなかった。</p> <p>充填ホースの脱圧が終了し、従業員が充填ノズルをFCVから取り外してディスペンサーに収納したとき、破裂音とともに充填ホースが破裂し、充填ホース外層の熱可塑性樹脂が四散した。</p> <p>以下、事故の概要を時系列で記す。</p> <p>15:45 頃 FCV が来店。</p> <p>15:48 FCV への水素充填を開始。</p> <p>15:52 FCV への水素充填を終了し、充填ホース脱圧中に充填ノズル近傍の吸引式ガス検知器が H 警報(500ppm)を発報し、1秒後に HH 警報(1,000ppm)を発報して、水素圧縮機が自動停止。</p> <p>従業員 2 名は、いずれもディスペンサー付近に設置された回転灯(パトライト)の死角にいたため、警報を発していることに気が付かず。</p> <p>充填ホースの脱圧が終了し、従業員が充填ノズルをFCVのレセプタクルから取り外してディスペンサーに収納したとき、パーンという破裂音とともに充填ホースが破裂し、充填ホース外層の熱可塑性樹脂が四散。</p>			
<p>事故発生原因の詳細</p> <ul style="list-style-type: none"> ● 超低温(約-40℃)、超高压の圧縮ガスにより繰り返し加圧、減圧(0MPa から 82MPa に昇圧し、一定時間保持後 0MPa に減圧する)を受ける環境で、充填ホースのノズル側口金具近傍の最内層(樹脂製、厚さ約 1 mm)に微少な貫通孔が生じた。 ● 最内層の水素が貫通孔を通じて補強層へ漏えいし、ホース全長(3,500mm)に渡って最内層と外層の間にガス溜りを形成した。 ● 充填ホースを車両のレセプタクル(充填口)から取り外し、ディスペンサーに戻そうとした際に外層が破断して飛散した。 ● 本充填ホースは旧モデル(実証試験

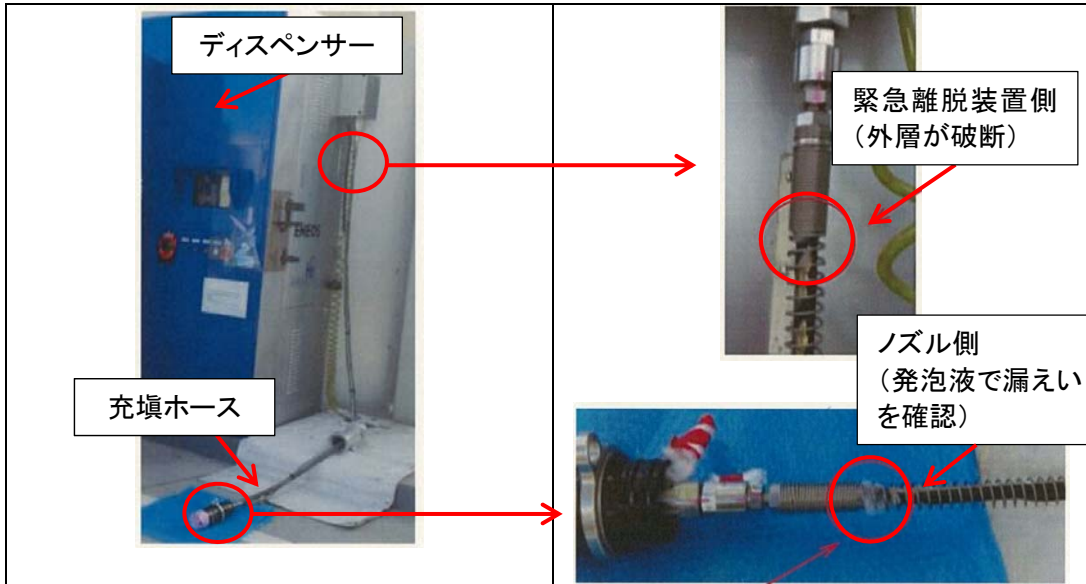
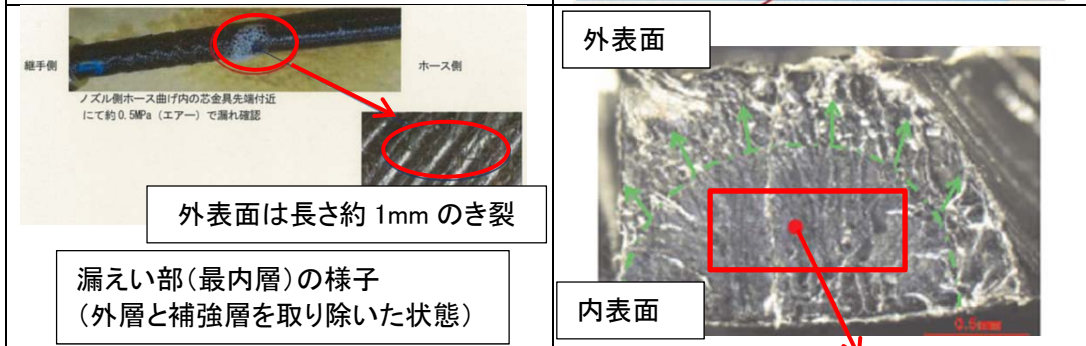
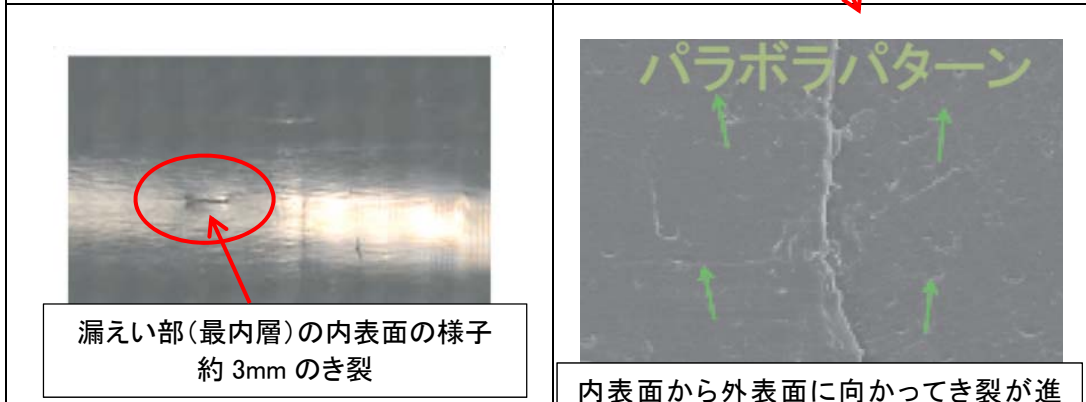
関係図面(特記事項以外は事業所提供)

<p>圧の圧縮ガスにより加圧、減圧が繰り返されることに対して最内層の材料を改良した充填ホース(改良モデル)と比較して耐久性が充分ではなかった。</p> <ul style="list-style-type: none"> ● 本充填ホースのメーカー保証期間は使用開始後1年又は加圧回数500回のいずれか早く到達する方であったが、加圧回数が330回であったため、メーカー保証を超える期間(1年4ヶ月間)使用していた。
<p>事業所側で講じた対策(再発防止対策)</p> <ul style="list-style-type: none"> ● 超低温、超高圧の圧縮ガス環境での加圧、減圧の繰り返しを想定して、充填ホースメーカーが最内層の材料を改良した改良モデルに取り換えた。 ● 充填ホースのメーカーと協力し、充填ホースのメーカー保証期間及び使用回数の根拠を洗い直すとともに、現状の82MPa充填や連続充填のような過酷な使用条件に合った条件で評価しているか再検証した。 ● 充填ホースは、定期的に内視鏡検査を行うこととした。 ● 警報が発せられた場合、従業員がFCVに充填を行っているときでも気が付くよう、回転灯(パトライト)を追加設置した。
<p>教訓(事故調査解析委員会作成)</p> <p>【根本的な教訓】</p> <ul style="list-style-type: none"> ・ 充填ホース開発時の「水素インパルス試験」により検証された加圧、減圧サイクル回数と実際に水素ステーションで漏えいに至るまでの充填回数の相関が明確ではなく、充填ホースメーカーが推奨する充填回数未満で、充填ホースの最内層にき裂が生じ漏えいに至っている。充填ホースメーカーは水素ステーションにおける使用済みホースの調査、分析を継続して行い、き裂に至るメカニズムを解明し、開発時の試験方法を再検討しなければならない。 <p>【開発における教訓】</p> <ul style="list-style-type: none"> ・ 充填ホースの最内層に使用する高分子材料の開発では、配合の最適化により均一性を向上させることで、き裂の起点の発生を抑制できたのか。 <p>【水素スタンドの運営事業者に対する教訓】</p> <ul style="list-style-type: none"> ・ 充填ホースはメーカーの保証内で使用し、使用開始後の期間または加圧回数が保証の上限に達した場合は、速やかに交換しなければならない。

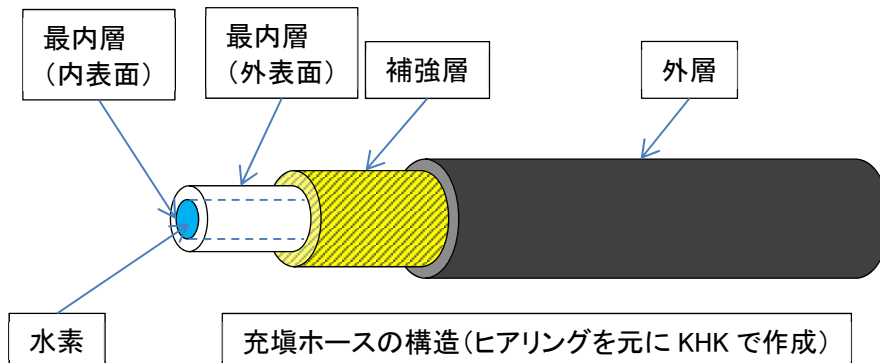
※内層の破面の写真は、
水素利用技術研究開発事業
資料6-4より一部加工して使用。
