高圧ガス事故概要報告

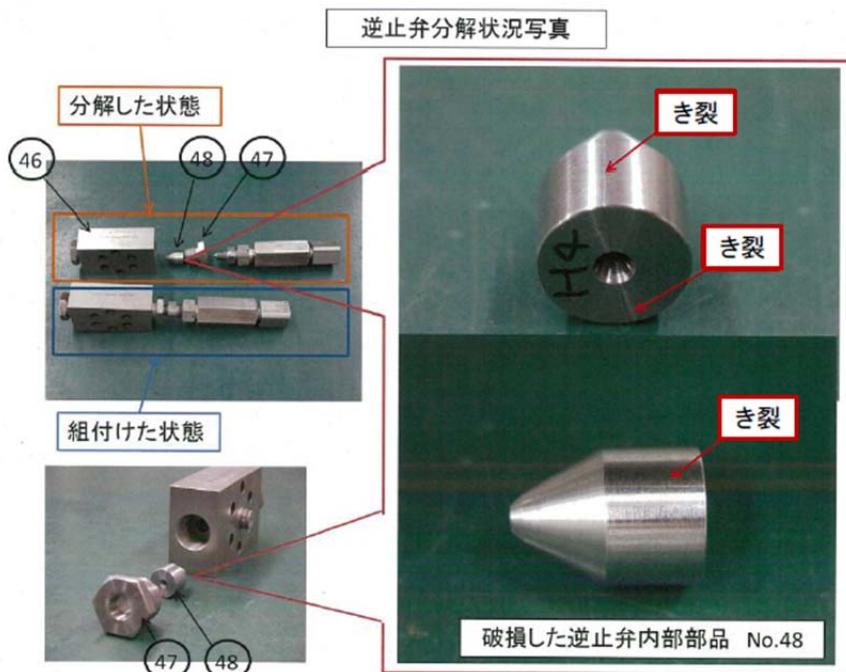
<p>いて、逆止弁のリークポートから濃度が 2,000ppm 以上の水素ガスを確認し、水素漏えい個所が逆止弁であることを特定した。</p>
<p>事故発生原因の詳細</p> <ol style="list-style-type: none"> 1. 開放検査後に交換した逆止弁は、材料が従来品と同じ 416SS (JIS SUS416 相当、被削性向上の目的で硫黄が比較的多く添加されたマルテンサイト系快削ステンレス鋼) であったが、熱処理工程が変更された変更品が納入され、使用されていた。熱処理工程の変更は、逆止弁製作メーカーにおいて機器メーカーの承認なしに行われた。 2. 変更品の硬さは、従来品の硬さよりも低くなつたが、機器メーカーの硬さの要求値を満足していた。 3. 硬さの要求値から推定される逆止弁の材料の引張強さは、1200～1300MPa 級である。引張強さが 1200MPa を超えると、絞りなどの機械的特性に対する水素感受性が上昇することが知られている。なお、硬さから推定される変更品の材料の引張強さは、従来品よりも 200MPa 程度低い。 4. 逆止弁には水素感受性の高い 416SS が使用され、熱処理工程の変更により従来品よりも微細な介在物 (MnS) が結晶粒界に偏析し、靭性が低くなり、高圧水素ガスにより粒界破壊に至つたと推定される。(図3～図5参照) 5. 10月23日に発生した水素ブースターからの水素ガス漏えいは事故原因が究明中であったため、事業所内で情報共有が行われず、24日にも別の水素ブースターにおける同じ逆止弁の破損により水素ガス漏えいが発生した。
<p>事業所側で講じた対策(再発防止対策)</p> <ul style="list-style-type: none"> ・逆止弁の材料を水素感受性の高い 416SS から、水素感受性の低い SUS316CW に変更した。 ・トラブル発生における迅速な事業所内での情報共有を徹底した。
<p>教訓(事故調査解析委員会作成)</p> <ol style="list-style-type: none"> ① 部品の製造工程の変更は、部品メーカー、機器メーカーと機器ユーザーの間で、十分な技術的検討と承認が必要である。 ② 事業所内の高圧ガス設備にトラブルが発生した場合、同種の設備だけではなく、材料と使用条件が類似する設備についても、情報の水平展開を迅速に図ることが必要である。 ③ 引張強さの高い材料は水素感受性が高いために、高圧水素ガス環境に使用する場合には、事前の試験による評価が必要である。

図2 破損した逆止弁

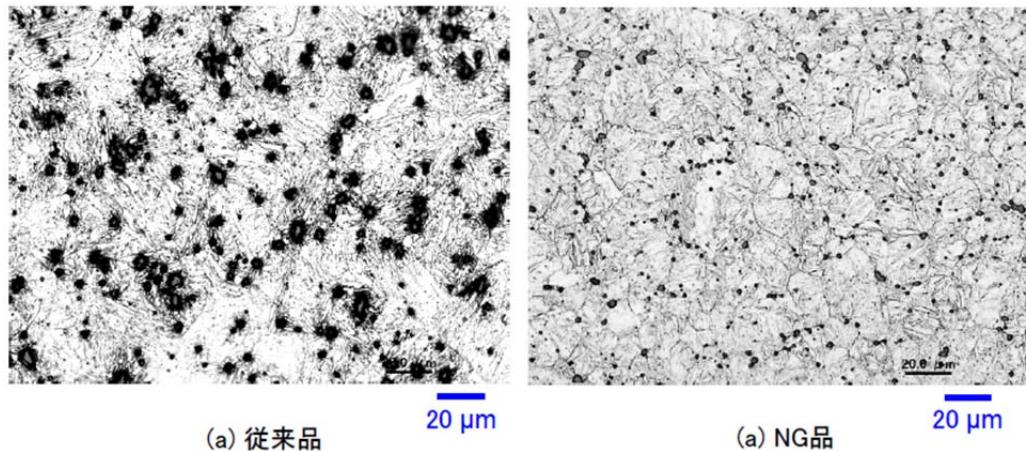
図3 破損した逆止弁内部部品の結晶粒

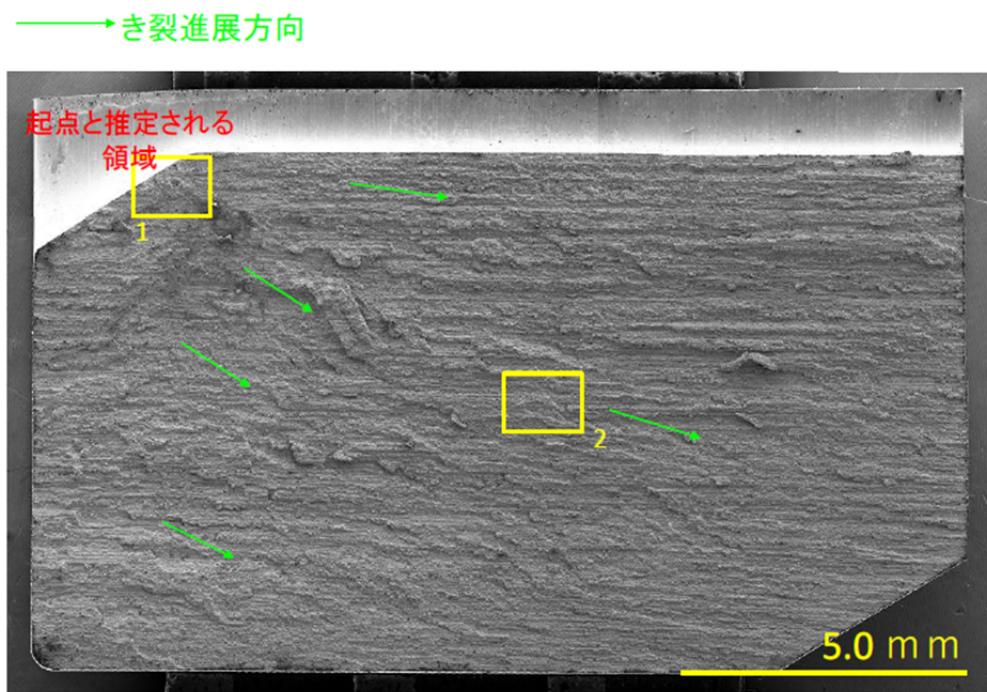
図4 逆止弁内部部品の破断面(SEM 画像その1)

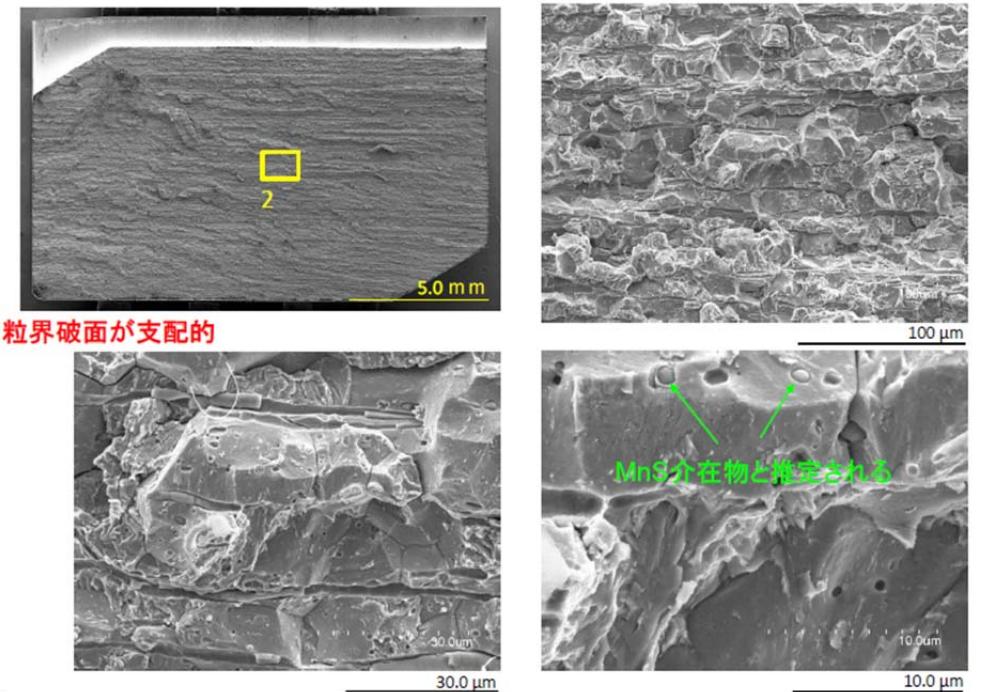
図5 逆止弁内部部品の破断面(SEM 画像その2)
