高圧ガス事故概要報告

整理番号 2017-385	事故の呼称 水素ブースターから水素漏えい		
発生日時 2017年10月23日(月) 10時31分	事故発生場所 福岡県糸島市	事故発生事象 1次)漏えい① 2次)	事故発生原因 主)設計不良
施設名称 高圧水素試験室 水素ブースター	機器 逆止弁	材質 416SS (SUS416相当)	概略の寸法 外径:18.9mm 板厚:8.56mm
ガスの種類および名称 水素	高圧ガス製造能力 15Nm <sup>3</sup> /h	常用圧力 99.0MPa	常用温度
被害状況(人身被害、物的被害) 人身被害:なし 物的被害:なし			
<p>事故の概要</p> <p>事業所では、容器、バルブ、センサーなどの充てん試験、耐久試験を行うため、水素ブースター(加圧器)から高圧水素試験設備に高圧水素(99.0MPa)を供給している。水素ブースターは、9月に開放検査を実施し、10月2日から運転を開始していたが、10月23日のホースのサイクル試験中および24日のバルブ電磁弁のサイクル試験中に水素ブースターの逆止弁が破損し、リークポートから水素ガスが漏えいした。(図1、図2参照)</p> <p>以下、事故の概要を時系列で記す。</p> <p>平成29年9月 水素ブースターの解放検査を実施し、逆止弁を交換した。</p> <p>平成29年10月2日 運転を開始した。</p> <p>平成29年10月23日</p> <p>10:31 H3高圧水素試験室(ブースター室)の水素ブースターの逆止弁が破損し、水素ガスが漏えい。H3試験室の上部に設置してある定置式水素ガス検知器(接触燃焼式、2,000ppmで発報)が、2,000ppm以上の水素の漏えいを検知して、自動で水素ブースターが停止し、遮断弁が閉止した。</p> <p>10:32頃 従業員は、別室のモニターで緊急停止状況を確認した。</p> <p>10:37頃 従業員は、別室で検知した水素ガス検知器の濃度が2,000ppm以下であることを確認し、H3試験室に入った。</p> <p>10:42頃 従業員は、携帯式水素ガス検知器(接触燃焼式、0~10,000ppm)を用いて、逆止弁のリークポートから濃度が2,000ppm以上の水素ガスを確認し、水素漏えい個所が逆止弁であることを特定した。</p> <p>平成29年10月24日</p> <p>15:04 H4高圧水素試験室(ブースター室)の水素ブースターの逆止弁が破損し、水素ガスが漏えいした。H4試験室の上部に設置してある定置式水素ガス検知器(接触燃焼式、2,000ppmで発報)が、2,000ppm以上の水素の漏えいを検知して、自動で水素ブースターが停止し、遮断弁が閉止した。</p> <p>15:05頃 従業員は、別室のモニターで緊急停止状況を

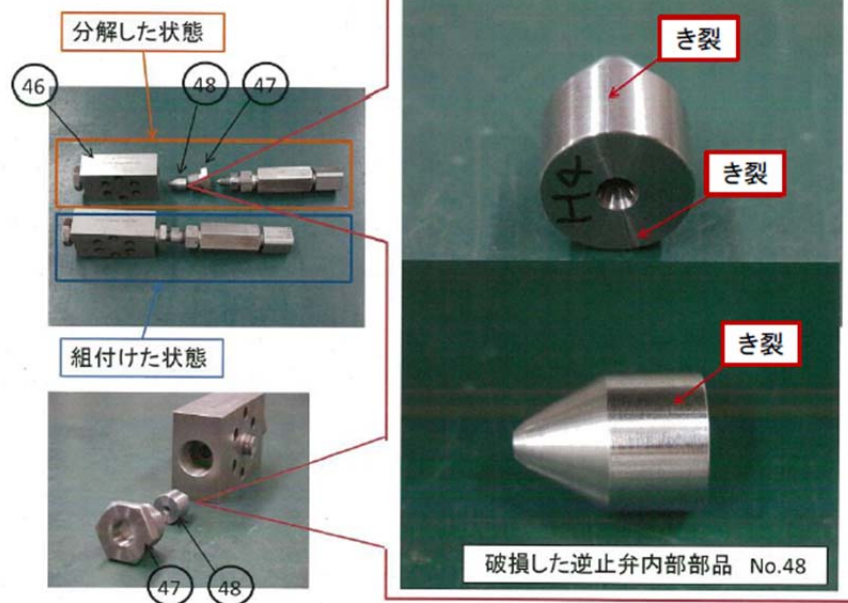
図2 破損した逆止弁

逆止弁分解状況写真

- ・逆止弁の材料を水素感受性の高い 416SS から、水素感受性の低い SUS316CW (冷間加工材)に変更した。
- ・トラブル発生における迅速な事業所内での情報共有を徹底した。

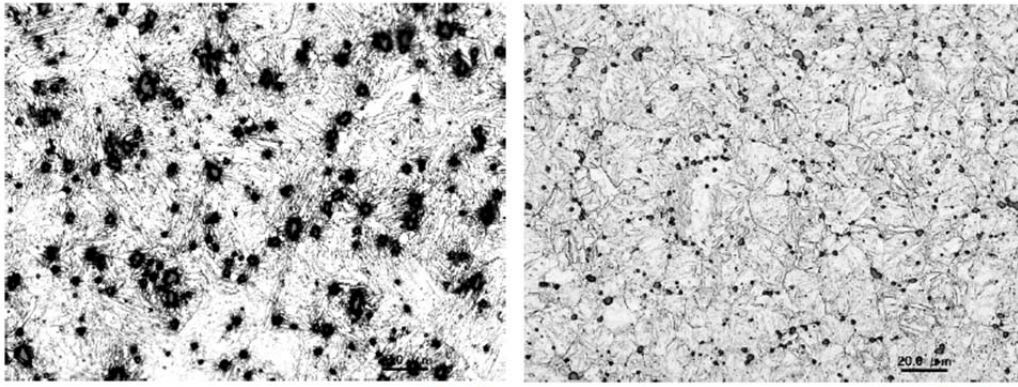
図3 破損した逆止弁内部部品の結晶粒

1. 開放検査後に交換した逆止弁は、材料が従来品と同じ 416SS (JIS SUS416 相当、被削性向上の目的で硫黄が比較的多く添加されたマルテンサイト系快削ステンレス鋼)であったが、熱処理工程が変更された変更品が納入され、使用されていた。熱処理工程の変更は、逆止弁製作メーカーにおいて機器メーカーの承認なしに行われた。
2. 変更品の硬さは、従来品の硬さよりも低くなったが、機器メーカーの硬さの要求値を満足していた。
3. 硬さの要求値から推定される逆止弁の材料の引張強さは、1,200~1,300MPa 級である。引張強さが 1,200MPa を超えると、絞りなどの機械的特性に対する水素感受性が上昇することが知られている。なお、硬さから推定される変更品の材料の引張強さは、従来品よりも 200MPa 程度低い。
4. 逆止弁には水素感受性の高い 416SS が使用され、熱処理工程の変更により従来品よりも微細な介在物 (MnS) が結晶粒界に偏析し、靱性が低くなり、高圧水素ガスにより粒界破壊に至ったと推定される。(図3~図5参照)
5. 10月23日に発生した水素ブースターからの水素ガス漏えいは事故原因が究明中であったため、事業所内で情報共有が行われず、24日にも別の水素ブースターにおける同じ逆止弁の破損により水素ガス漏えいが発生した。
- 6.

(a) 従来品

(a) NG品

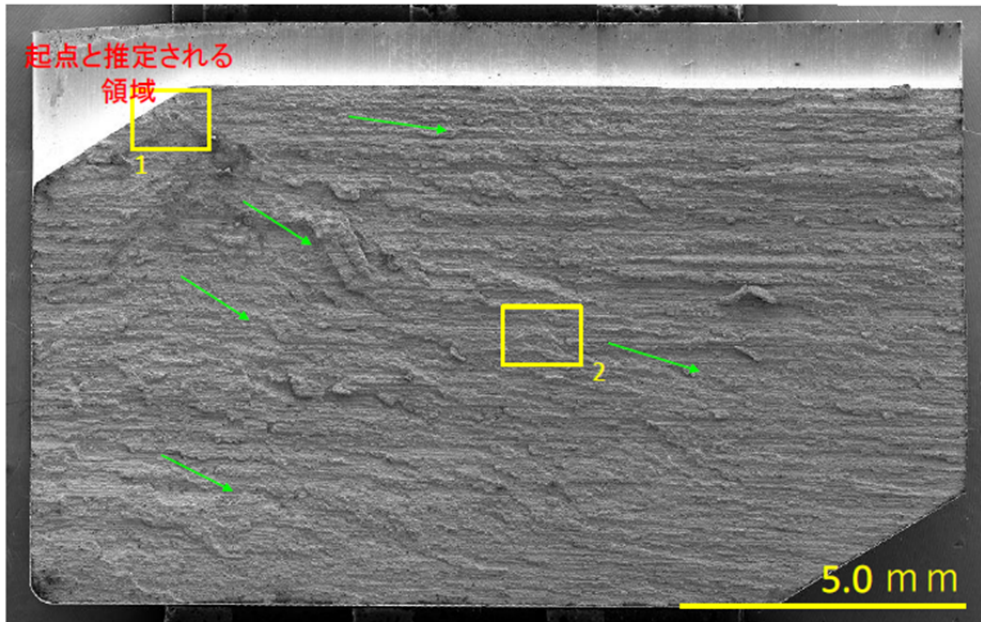
図4 逆止弁内部部品の破断面 (SEM 画像その1)

→き裂進展方向

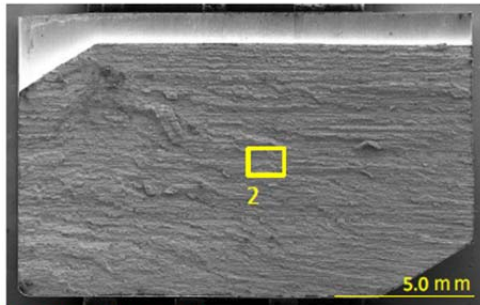
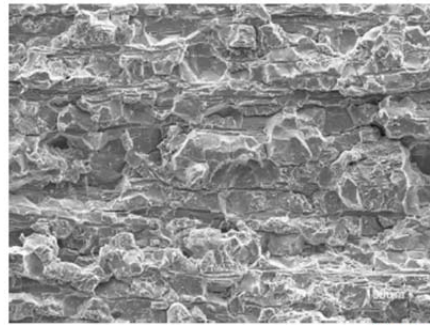
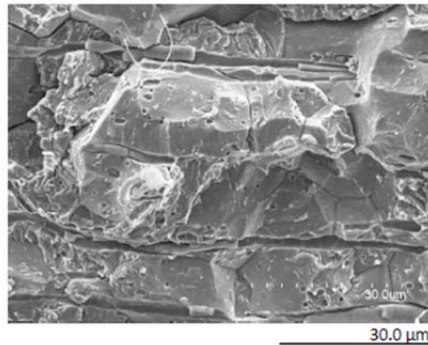
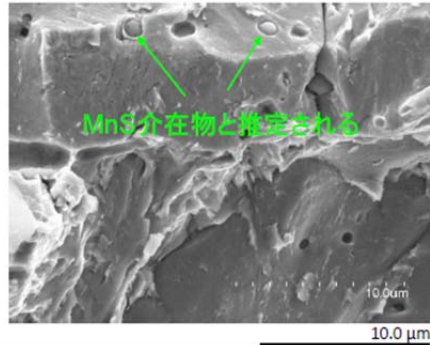
図5 逆止弁内部部品の破断面 (SEM 画像その2)

粒界破面が支配的

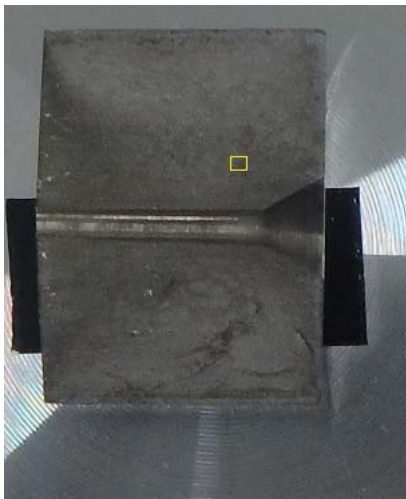
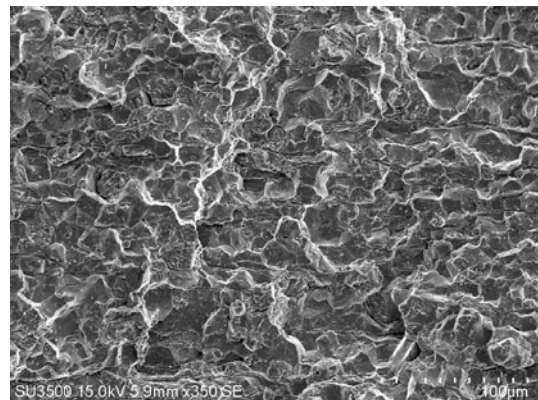
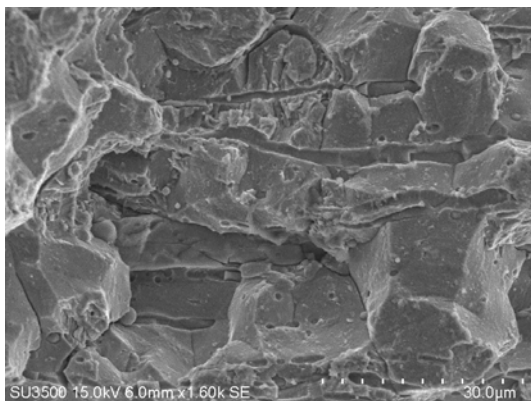
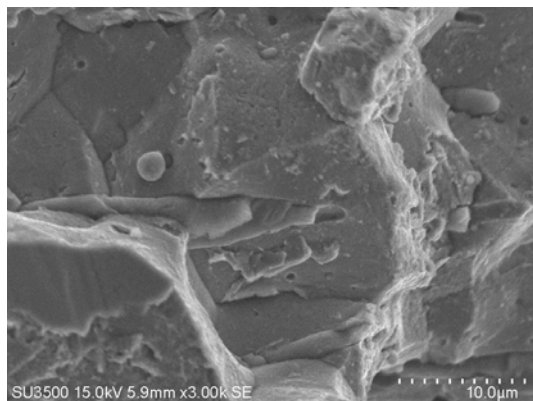
図6 再現実験による逆止弁内部部品の破断面  
(高圧ガス保安協会 作成)

事業者において事故品と同じ熱処理工程の逆止弁において再現実験を行い、高圧水素による逆止弁の破損が再現された。破面を高圧ガス保安協会において観察したところ、事故品と同じく粒界破壊が確認された。(図6参照)
