高圧ガス事故概要報告

整理番号 2017-392	事故の呼称 超高圧水素コンプレッサーからの水素漏えい		
発生日時 2017年10月27日(金) 16時46分	事故発生場所 福岡県糸島市	事故発生事象 1次)漏えい② 2次)	事故発生原因 主)シール管理不良
施設名称 超高圧水素コンプレッサー (超高圧水素圧縮機)	機器 シリンダー シリンダーキャップ	材質 SCM440 相当(シリンダー、シリンダーキャップ) HNBR(Oリング)	概略の寸法 外径:216 mm 板厚:63 mm
ガスの種類および名称 水素	高圧ガス製造能力 421,684.8Nm ³ /日	常用圧力 110MPa	常用温度
被害状況(人身被害、物的被害) 人身被害:なし 物的被害:なし			
<p>事故の概要</p> <p>9月に開放検査を実施し、10月5日から運転を開始していたが、10月27日に超高圧水素圧縮機2号機B-1シリンダーキャップ部のリークポートから漏えいが発生した。(図1参照)</p> <p>以下、事故の概要を時系列で記す。</p> <p>平成26年4月 運転を開始した。</p> <p>平成29年9月 定期自主検査を実施(1年毎4回目)。Oリングを交換した(4回目)。</p> <p>10月5日 運転を開始した。</p> <p>10月27日</p> <p>16:46 超高圧水素圧縮機2号機B-1シリンダーキャップ部のリークポートから水素が漏えい。圧縮機室の上部に設置してある定置式水素ガス検知器(接触燃焼式、2,000ppmで発報)が、2,000ppmの水素の漏えいを検知して、自動で水素コンプレッサーが停止し、遮断弁が閉止した。</p> <p>16:48頃 従業員は、別室のモニターで緊急停止状況を確認した。</p> <p>16:55頃 従業員は、別室でモニタリングしていた定置式水素ガス検知器の濃度が2,000ppm以下であることを確認し、圧縮機室に入った。</p> <p>16:57頃 従業員は、携帯式水素ガス検知器(接触燃焼式、0~10,000ppm)を用いて、シリンダーキャップ部のリークポートから濃度が2,000ppm以上の水素ガスを確認し、水素漏えい個所がシリンダーキャップ部であることを特定した。</p>

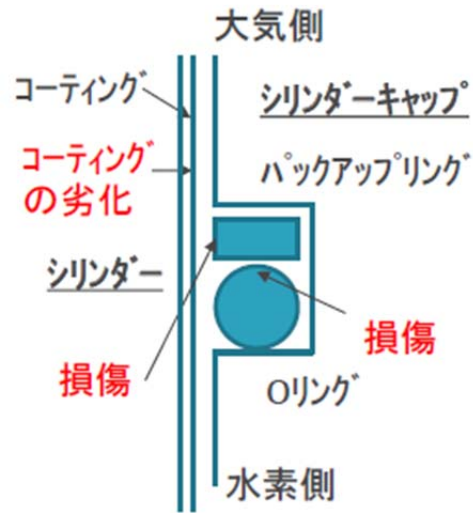
図2 漏えい箇所個所の詳細

<p>事故発生原因の詳細</p> <p>超高圧水素圧縮機2号機B-1シリンダー一部を分解検査したところ、シリンダー内面上部に傷およびシリンダーキャップのOリングにき裂があることを確認した。</p> <ol style="list-style-type: none"> 1. 超高圧水素圧縮機のシリンダーとシリンダーキャップの締結部(全部で8組)については、石鹼水の塗布による気密試験を年1回実施していた。 2. 気密試験に使用した石鹼水が滞留する構造となっていたために、シリンダーとシリンダーキャップのOリング溝近傍(大気側)で腐食が発生した。また、この腐食箇所は、定期自主検査において検査対象となっていなかったために、事前に腐食を発見することができなかった。なお、事故後に開放したシリンダー8本全てで、シリンダーにより差はあるが腐食していることを確認した。

<p>3. Oリング溝が腐食したことにより、バックアップリングの動きが固定され、バックアップリングのバイアスカットの部分がOリングと接触し、Oリングを損傷させたと推定される。(図2、図3参照)</p> <p>4. 損傷したOリングより水素が漏えいした。</p>
<p>事業所側で講じた対策(再発防止対策)</p> <ul style="list-style-type: none"> ・シリンダーを新品に交換した。 ・腐食が発生したシール部(Oリング溝近傍の大気側)への水分浸入および滞留防止のために、運転中はリークポートからエアージョーを行い、シール部を保護することとした。(図4参照) ・気密試験の検査方法を、石鹼水の塗布からガス漏えい検知器による測定に変更した。
<p>教訓(事故調査解析委員会作成)</p> <ol style="list-style-type: none"> ① 気密試験では、設備に応じて適切な検査方法を選定することが重要である。 ② 気密試験に石鹼水を用いる場合には、石鹼水の塗布により腐食が発生する場合がありますので、石鹼水が滞留しない構造であるかを事前に確認しておくことが必要である。石鹼水の塗布により腐食が懸念される場合には、ガス漏えい検知器による測定などへの検査方法の変更が望ましい。
<p>事業所の事故調査委員会</p>
<p>備考</p>
<p>キーワード</p> <p>圧縮水素スタンド、圧縮機、Oリング、バックアップリング、気密試験、石鹼水、漏えい、シール管理</p>
<p>関係図面(特記事項以外は事業所提供)</p> <p>図1 超高圧水素圧縮機の構成</p>
