高圧ガス事故概要報告

整理番号 2018-402	事故の呼称 エチレン入出荷配管火災		
事故発生日時 2018年9月21日(金) 13時30分	事故発生場所 神奈川県 川崎市	事故発生事象 1次)火災 2次)	事故発生原因 (主)誤操作など (副)
施設名称 エチレン入出荷設備	機器 配管	材質 STPL450	概略の寸法 6B Sch40
ガスの種類および名称 可燃性ガス(エチレン)	高圧ガス製造能力 459,258,502 m ³ /日(事業所) 21,409,908 m ³ /日(施設)	常用圧力 1.1 MPa	常用温度 -104 °C
被害状況(人的被害、物的被害) 人的被害:軽傷(火傷1度)1名 物的被害:なし			
<p>事故の概要</p> <p>製油所の棧橋にあるエチレン入出荷配管で、断熱材下の外面の経年的な腐食減肉の補修工事を行った。圧力計ノズル取付け箇所にて点付け溶接を行ったところ、配管内のガスに引火し、作業員1名が軽傷(顔面に1度の火傷)を負った。火災現場の状況を図1に示す。</p> <p>以下、事故の概要を時系列で記す。</p> <p>2017年</p> <p>7月12日 火災時の約1年前にD-932(エチレンフラッシュドラム)側において工事を実施するため、バルブV3、V4を閉止し、配管パージ後に仕切り板③、④を挿入した(図2参照)。なお、仕切り板③、④は工事後も挿入したままにしていた。</p> <p>2018年</p> <p>9月18日 仕切り板①～④の配管内を窒素で加圧脱圧パージを7回行い、ガス検知器にてガス濃度ゼロを確認後、バルブV5、圧力計元弁を閉止した(図3参照)。</p> <p>9月19日</p> <p>10:30 圧力計のノズル内のガス濃度ゼロを設備管理部門、運転管理部門、協力会社の三者で確認後、取替え範囲の配管上部2箇所にて電動ドリルで穴を開けた(図4参照)。</p> <p>10:40 ドリル穴からガス検知器で配管内のガス濃度を測定した結果、可燃性ガス(LEL20%～30%)を検知したため、再パージすることとした(図4参照)。</p> <p>10:45～ 10:50 圧力計取外し箇所のノズルから窒素で加圧し、ドリル穴から内部ガスをパージする作業を3回実施した。再度、ドリル穴からガス検知器で配管内のガス濃度を測定し、ゼロを確認した(設備管理部門、運転管理部門、協力会社の三者確認)(図5参照)。</p> <p>13:10～ 13:30 グラインダーで取替え範囲の配管の2箇所を切断した。切断箇所から両サイドの配管内を窒素ホースでパージし、ガス濃度ゼロを確認のうえ、更新短管の点付け仮溶接を行った(図6参照)。</p> <p>9月20日</p> <p>9:15～ 17:00 ガス検知器で工事箇所周辺のガス濃度ゼロを確認のうえ

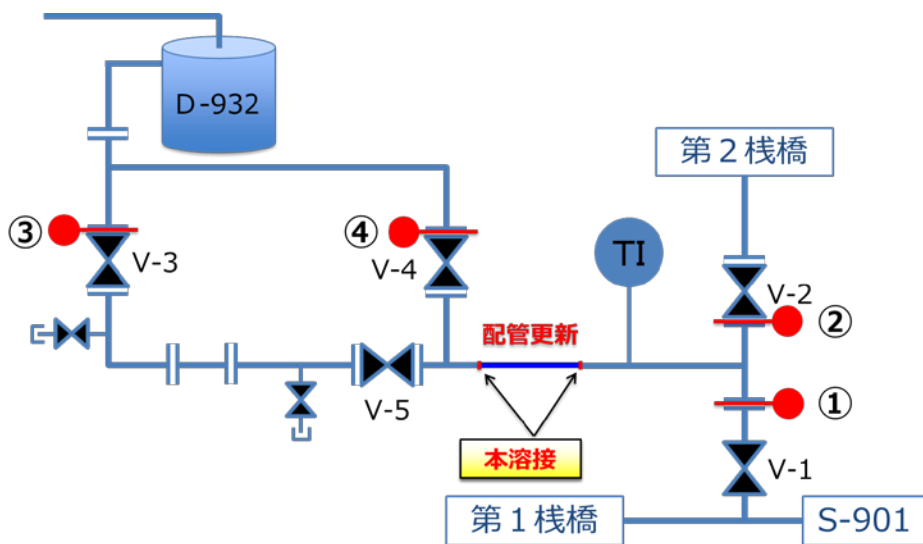
図 7. 火災までの状況 2018 年 9 月 20 日 9:15~17:00

(図 7 参照)。

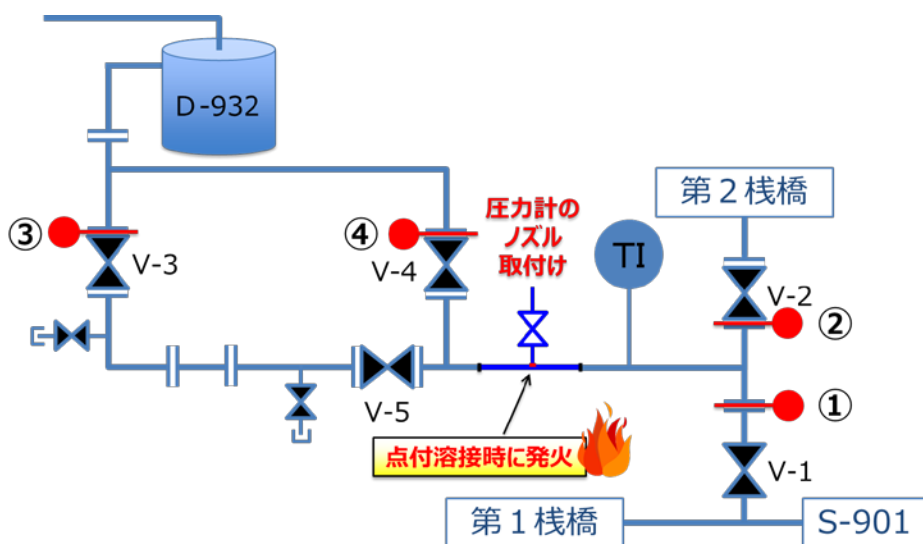
図 8. 火災までの状況 2018 年 9 月 21 日 8:45~13:30

13:30 圧力計ノズル取付け箇所に点付け溶接を開始したところで配管内のガスに引火し、作業員 1 名が軽傷(顔面に 1 度の火傷)を負った(図 8 参照)。

火災後、V3、V4、V5 のバルブを開放して周辺配管内の残存ガスの確認を行った。残存ガスの濃度の測定結果を表 1 に示す。工事箇所は周辺配管と仕切り板で縁切りされており、仕切り板①～④で仕切られた系内(図 8 参照)の外側からガスの流入の可能性はなく、仕切り板③～V3、仕切り板④～V4 に溜まった可燃性ガスが火災箇所へ流入し、可燃性雰囲気形成された疑いがあるため、バルブの弁座漏えい試験を行うこととした。

以上から、運転中にバルブV3、V4の弁座漏えいにより弁本体と仕切り板の隙間に液体エチレンが流入し、パージされずに残存していたと推定される。その後、バルブの弁座漏えいにより徐々にエチレンが漏れ出し、V5から火災箇所に漏れ出し、溶接の火花で引火したと想定される。
