高圧ガス事故概要報告

整理番号 2018-406	事故の呼称 スチレンモノマープラントでの高圧窒素ガス漏えい		
事故発生日時 2018年9月12日(水) 14時04分	事故発生場所 山口県宇部市	事故発生事象 1次)漏えい③ 2次)	事故発生原因 主)誤操作など 副)
施設名称 スチレンモノマー 製造施設	機器 フランジ式 継手	材質 フランジ SFVC2A ボルト SNB7	概略の寸法 フランジ 3/4B- JPI #600lb ボルト M16×90 mm L
ガスの種類および名称 不活性ガス(窒素)	高圧ガス製造能力 30,863,171 m ³ /日	常用圧力 6.14 MPa	常用温度 -196～315 °C
被害状況(人的被害、物的被害) 人的被害:軽傷2名 物的被害:なし			
<p>事故の概要</p> <p>スチレンモノマープラント定期補修工事中の耐圧気密試験作業で、施工者がバルブフランジを開放するため、固着したボルトをバンドソーで切断中に、高圧窒素ガスが噴出した。施工者2名が被災し、病院で検査の結果、1名は軽傷、1名は噴出したガスに含まれていた配管中の鉄粉が顔面に付着する通院4日間の不休業災害であった。製造部担当者が指示したバルブの取外し位置が誤っていた。</p> <p>事故現場の状況を図1に示す。</p> <p>以下、事故の概要を時系列で記す。</p> <p>09:00 製造部、工務部、施工者の三者は当日実施予定である6系統の高圧ガス配管の耐圧気密試験箇所の確認を実施した。この確認はテスト用簡易フローを用いて行った。 第1系統について耐圧気密試験の昇圧を開始したが、不具合があり、手直しに午前中一杯かかった。</p> <p>12:00 第1系統の耐圧気密試験が完了し、試験圧力のまま保持した。当日の作業がすべて終わってから、第1系統の降圧をする予定とした。</p> <p>13:00 作業を再開し、第2系統について耐圧気密試験を実施するため、製造部ベテラン担当者が現場に向かった。</p> <p>13:30 製造部ベテラン担当者は、テスト用簡易フローに書かれた昇圧口を現場で見つけることができなかつたため、テスト用簡易フローが間違っていると考え、施工者、工務部担当者へ昇圧口の変更を依頼した。耐圧気密試験主管部署の責任者でもある工務部担当者は、製造部ベテラン担当者の判断を信用し、変更を承認した。</p> <p>13:40 施工者が製造部ベテラン担当者に指示されたバルブを外して、昇圧口を取り付けるため、バルブフランジのボルトを緩める作業を実施したが、錆びにより緩まなかつた。 施工者はバンドソーでのボルト切断作業を工務部担当者に提案し、工務部担当者の許可を得た。</p> <p>14:04 施工者2名でバンドソーを使用してボルトを1本切断した。施工者の一

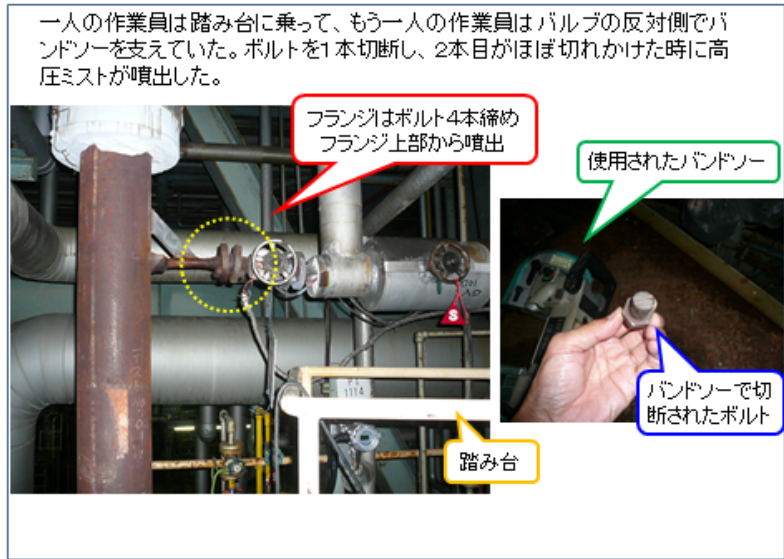
その結果、耐圧気密試験が完了し、試験圧力のまま保持された第1系統のバルブを取り外すことになり、フランジ開放作業中にフランジ上部より高圧窒素ガスが噴出し、作業員2名が被災した。

図 1 事故現場の状況
