高圧ガス事故概要報告

整理番号 2018-268	事故の呼称 接触改質装置より混合ガス漏えい			
事故発生日時 2018年9月8日(土) 5時33分	事故発生場所 千葉県市原市	事故発生事象 1次)漏えい① 2次)	事故発生原因 主)その他(調査中) 副)	
施設名称 接触改質装置	機器 配管	材質 SUS316	概略の寸法 10φ	
ガスの種類および名称 混合ガス(水素、硫化水素、 軽質炭化水素)	高圧ガス製造能力 241,154 × 10 ³ m ³ /日(事業所) 58,370 × 10 ³ m ³ /日(施設)	常用圧力 3.37 MPa	常用温度 50 °C	
被害状況(人的被害、物的被害) 人的被害:なし 物的被害:なし				
<p>事故の概要</p> <p>定常運転中の接触改質装置のナフサ脱硫セクションへのメイクアップ水素ラインで、オンライン分析計に接続されている配管から水素、硫化水素、軽質炭化水素の混合ガスの漏えいがあった。現場パトロール中の製造課員が漏えいを発見した。直ちに配管取り出しの元弁を閉止して漏えいを停止させた(図1参照)。</p> <p>以下、事故の概要を時系列で記す。</p> <p>5時33分 製造課員が接触改質装置のナフサ脱硫セクションを現場パトロール中に、メイクアップ水素ラインにあるオンライン分析計へ接続されている配管からのガス漏えいを発見、直ちに配管取出しの元弁を閉止し、漏えいを停止させた。</p> <p>6時16分 元弁下流の配管(SUS316)を取り外し、プラグを取り付けた。</p>				
<p>事故発生原因の詳細</p> <p>事故後の調査で、以下のことが確認された。</p> <p>(1) エルボ部の外面観察</p> <p>取り外した配管(分析計取り出し弁～減圧弁間)(外径10mm、厚さ1mm、材質SUS316)の配管目視検査および浸透探傷試験を実施し、エルボ部外面に長さ約20mmと5mmの2箇所の割れ(漏えい箇所)を確認した(図2、図3参照)。なお、外面にスケールの付着および腐食はなかった。</p> <p>(2) エルボ部内面観察</p> <p>配管を半割りして内部目視検査した結果、エルボ部内面に茶色のスケールの付着と、その下に軽微な腐食が認められた。また、エルボ部内面を拡大観察した結果、漏えいが発生したエルボ部と上流側のエルボ部の両方に微細な孔食があり、この孔食を起点として微細な割れが発生しており、漏えいが発生したエルボ部では貫通に至っていた(図4参照)。</p> <p>スケールを成分分析した結果、硫黄8.91wt%、塩素3.62wt%が検出された。</p> <p>(3) 破面観察</p> <p>漏えいが発生したエルボ部の破面観察の結果、粒内割れの破面形態を示していた(図5参照)。</p> <p>(4)

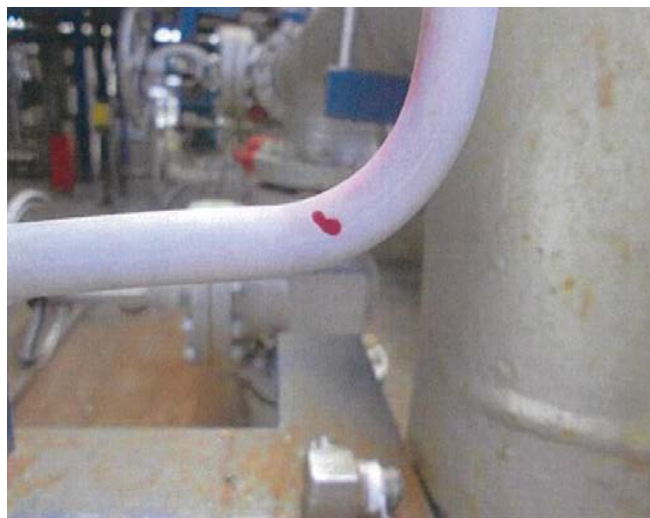
5 mmの線状指示

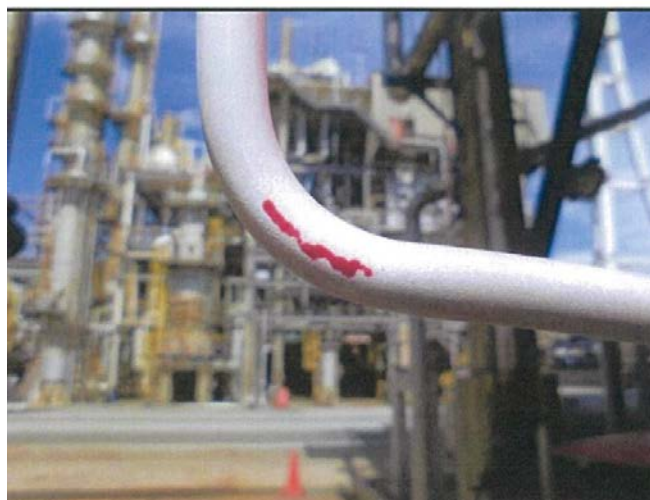
図3 浸透探傷試験結果

20 mmの線状指示
上写真の反対側

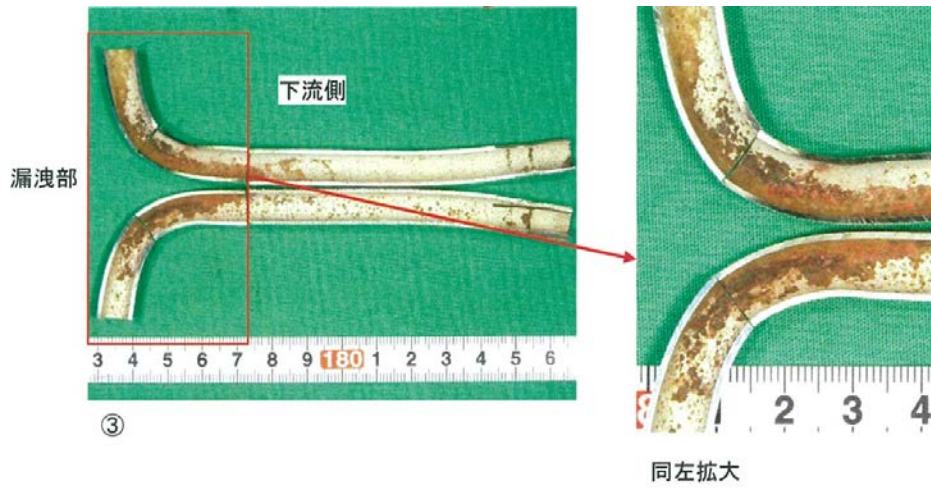
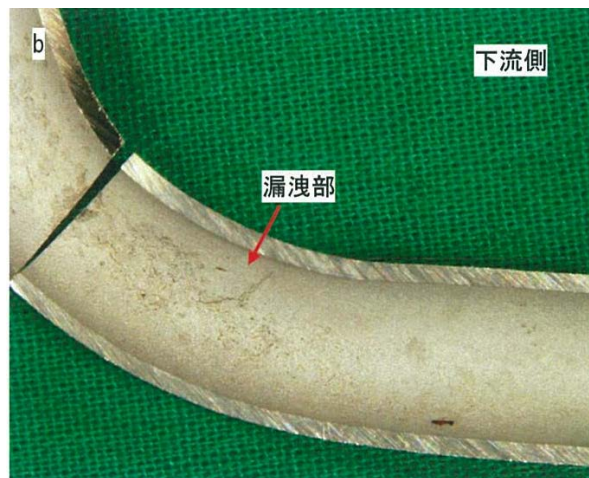
図4 内面観察の結果(スケール除去後:5mmの箇所)

以上より、内面の孔食を起点として応力腐食割れが発生したと推定した。
なお、当該配管では 2017 年 6 月 29 日に同様の漏えい事故が発生していた。その際は、曲げ加工の引張応力側からの割れが発生し、粒界割れが支配的であったため、曲げ加工時の過大な応力による割れと判断し、曲げ加工時における施工基準(扁平率管理)を定めて運用することとしていた。

(スケール除去前)

- ① 配管の材質を SUS316 からプロセス配管で実績のある炭素鋼へ変更した。
- ② 接触改質装置のナフサ脱硫セクション系の配管にオーステナイト系ステンレス鋼の使用を禁止するとともに、塩素濃縮が発生する可能性がある環境での使用も禁止した。
