高圧ガス事故概要報告

整理番号 2018-191	事故の呼称 接触改質装置反応塔出口配管より改質油の漏えい火災			
事故発生日時 2018年2月15日(木) 21時45分	事故発生場所 愛知県知多市	事故発生事象 1次)漏えい① 2次)火災	事故発生原因 主)検査管理不良 副)	
施設名称 接触改質装置	機器 反応器 出口配管	材質 ASTM A387Gr.C (STPA23相当、1.25Cr-0.5Mo鋼)	概略の寸法 配管径 12B 元厚 14.3 mm	
ガスの種類および名称 可燃性ガス (水素、改質油)	高圧ガス製造能力 157百万 m ³ /日(事業所) 23,500 バレル/日(接触改質装置)	常用圧力 1.38 MPa	常用温度 538 °C	
被害状況(人的被害、物的被害) 人的被害:なし 物的被害:なし				
<p>事故の概要</p> <p>接触改質装置は、原料である重質ナフサを触媒と接触させ、改質反応により改質油(ベンゼン、トルエンおよびキシレンの混合油)を生産する設備である。定常運転中において、運転員が定期巡回点検を実施していた際、反応塔の下流配管の電動遮断弁近傍の保温材内部より小火を覚知した(図1参照)。</p> <p>以下、事故の概要を時系列で記す。</p> <p>22時15分 運転員が反応塔の下流配管の電動遮断弁近傍の保温内部より小火を覚知した。</p> <p>22時22分 製造係班長が計器室にて公設消防などへ対外通報を行った。</p> <p>22時30分 公設消防が入構した。</p> <p>22時37分 用役装置を除く全装置の緊急運転停止操作を開始した。</p> <p>22時52分 接触改質装置の緊急運転停止操作が完了した。</p> <p>23時58分 接触改質装置に窒素を投入開始し、鎮火を確認した。</p> <p>25時10分 公設消防などが出構した。</p>				
<p>事故発生の詳細および検討結果</p> <p>反応塔の下流配管(16B)から電動遮断弁(24B)に接続するレデューサー配管の溶接止端部に亀裂が生じ、高温の内部ガス(改質油および水素、以下「生成油」という。)が漏えいし、着火した。着火の原因は、亀裂部から高温(500°C)のガス化した生成油が保温材内部に漏出し、空気と接触したことで自然発火したと推定される(図2参照)。</p> <p>事故発生原因について、調査および検討結果をまとめると以下ようになる。</p> <p>① 配管は低合金鋼で、運転温度は約500°Cで、クリープ損傷の範囲である。</p> <p>② 1974年より運転開始し、運転時間は44年間であり、設計上のクリープ寿命の時間を大きく超えている。</p> <p>③ 亀裂部分は、直近サポート部に浮き上がりが認められ、曲げ応力が加わっている。応力解析

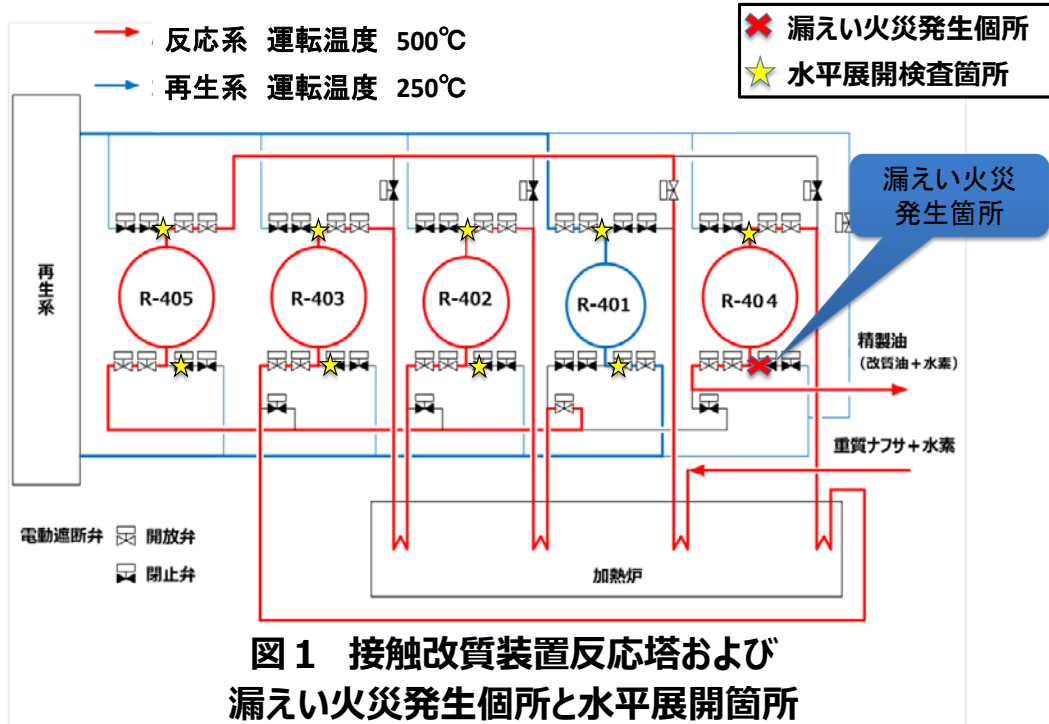
- ⑥ 反応器出口配管はクリープ損傷の可能性のある部位として、コロージョンループに含まれており、装置停止時に代表箇所^①の6箇所について非破壊検査(VT、MT、スンプなど)を実施している。しかし、異常は認められていない。また、この部位は検査箇所になっていなかった。

以上の検討結果により、反応器出口配管の直近サポートが不良で、曲げ応力が加わり、運転温度 500℃および運転時間 39 万時間のクリープ損傷により亀裂が発生したと推定する。

- ① 反応器出口配管および類似箇所である入口配管 9 箇所について、直近サポート部の外観検査および非破壊検査を実施したが、溶接部および母材に問題がないことを確認した(図 1 参照)。
- ② 反応器出口配管および入口配管の直近サポート部の外観検査を点検項目に加える。また、この直近サポート部は検査ポイントとして管理し、次回定期修理工事にて再発の有無を確認する。
- ③ 事故の発生原因について従業員を教育する(保安全管理活動の一環として従来どおり)。
