高圧ガス事故概要報告

整理番号 2018-207	事故の呼称 水添脱硫装置水素ガス漏えい火災		
事故発生日時 2018年6月21日(木) 7時13分	事故発生場所 千葉県市原市	事故発生事象 1次)漏えい② 2次)火災	事故発生原因 主)操作基準の不備 副)施工管理不良
施設名称 水添脱硫装置	機器 熱交換器	材質 ボルト SCM3(SCM435) フランジ SCM3(SCM435) + SUS347CLAD	概略の寸法 フランジ 1,000φ
ガスの種類および名称 可燃性ガス(水素)	高圧ガス製造能力 242,154 × 10 ³ m ³ /日(事業所) 7,195 × 10 ³ m ³ /日(施設)	常用圧力 管側 6.90MPa 胴側 8.10MPa	常用温度 管側 405°C 胴側 350°C
被害状況(人的被害、物的被害) 人的被害:なし 物的被害:なし			
<p>事故の概要</p> <p>水添脱硫装置のスタートアップ時に、熱交換器付近のフランジ部から内部流体(軽油及び水素)が漏洩し、自然発火して火災が起きた。ウェザーフードが仮止め状態であったため、雨水が浸入してフランジボルトが冷却されて収縮し、ガスケットが塑性変形した。その後、温度上昇してフランジにできた隙間から内部流体が漏洩した。運転課員が火災を確認した。直ちに装置を緊急シャットダウンし、脱圧を行った。その後、装置内へ窒素を導入及び内容物(軽油)の回収を行い、鎮火を確認した。</p> <p>以下、事故の概要を時系列で記す。</p> <p>6月12日 スタートアップ開始</p> <p>6月21日</p> <p>7時13分頃 水添脱硫装置の熱交換器付近からの出火を運転課員が確認した。</p> <p>7時18分頃 水添脱硫装置を緊急停止した。</p> <p>7時23分頃 反応塔からフレアーへ脱圧開始した。</p> <p>9時17分頃 熱交換器付近のガス濃度 0ppm を確認した。</p> <p>10時34分頃 水添脱硫装置系内に窒素導入を実施した。</p> <p>12時31分頃 リサイクルガス系を窒素により 1.0MPa まで昇圧を完了し、リサイクルガス系内の油回収(液抜き)作業を開始した。</p> <p>15時17分頃 リサイクルガス系内の油回収(液抜き)作業を完了した。</p> <p>17時25分頃 鎮火を確認した。</p> <p>事故後の点検で発災箇所は熱交換器の周辺設備の変色の状況およびガスケットの損傷状況より、フランジの 90° 側近傍である可能性が高いと判断した。</p>

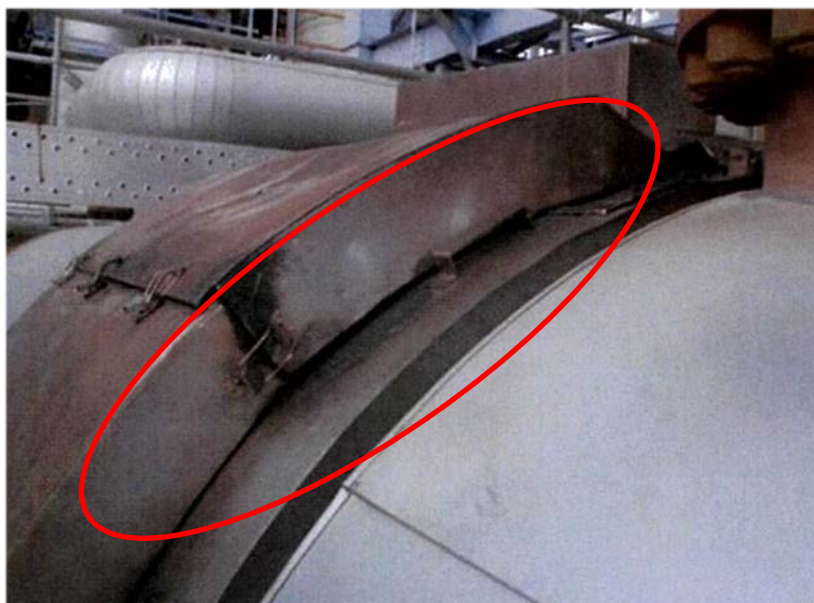
- ① フランジには、ウェザーフードが上 2/3 周を覆う形で取り付けられていたが、仮止め状態でスタートアップを行い、定常運転後に完全に取り付ける予定であった。
- ② 仮止め状態のため、ウェザーフードとフランジに隙間が複数開いており、そこから雨水が浸入した(図 1 参照)。
- ③ 浸入した雨水が、フランジのボルトにかかり、上部のボルトが冷却された。
- ④ 冷却されたボルトが縮み、フランジの面圧に偏りが生じたため、ガスケットが塑性変形した(0.1mm の凹み)(図 2)。
- ⑤ その後、雨が止んで、ボルトが温度上昇により伸びたため、ガスケットの凹み部とフランジに隙間が生じ、そこから内部流体が漏えいした。

図1 ウェザーフードとボンネットフランジの隙間(事故後の写真)

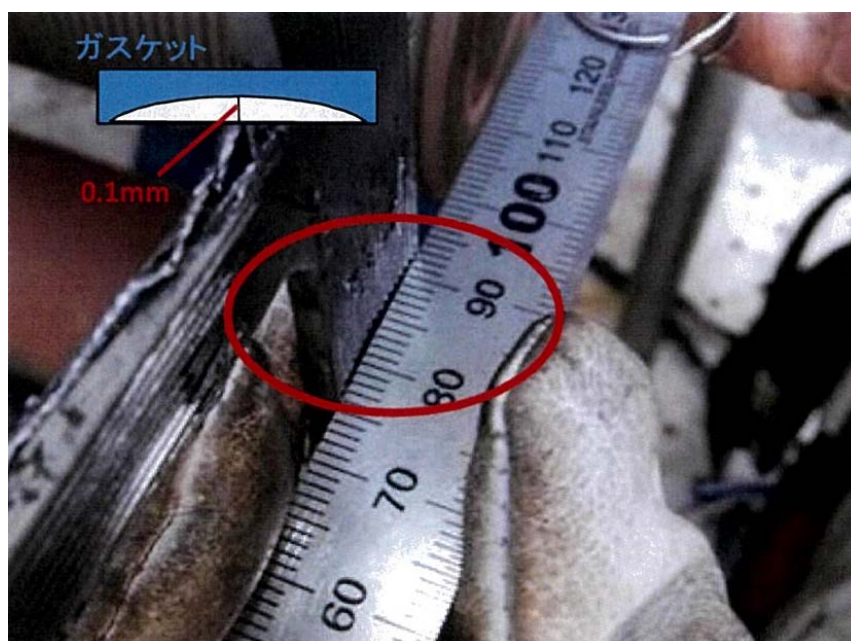
図2 ガスケットの凹み(0.1mm)

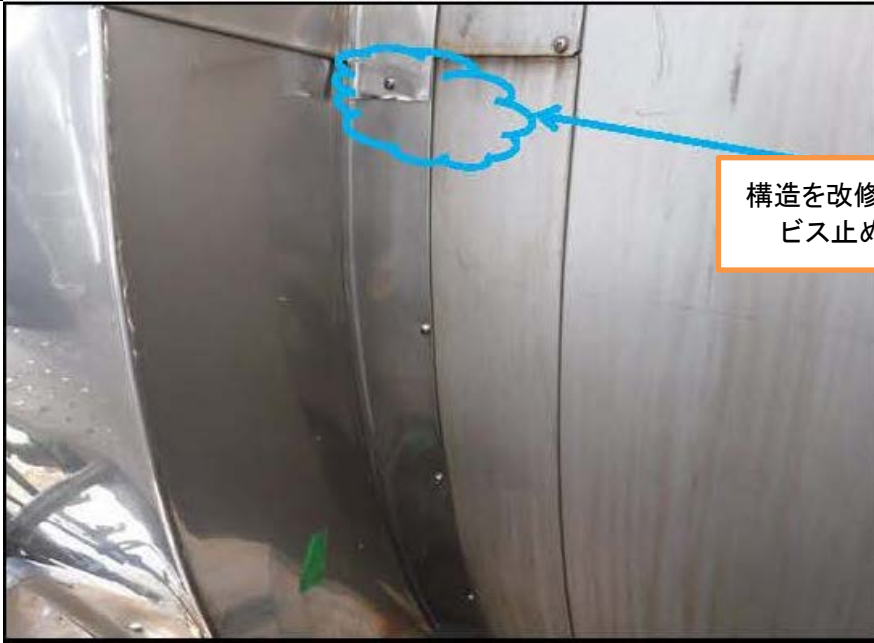
図3 ウェザーフード(対策後)

- ① ウェザーフードの施工管理の基準化
ウェザーフードの取り付け時期は、スタートアップ前(昇温前)とし、設置後の適切な例および悪い例を写真で示し、施工時、引き渡し時に工事担当課が確認することを「熱交換器ウェザーフード取付要領」で定め、工事仕様書に反映することとした。
- ② ウェザーフードの構造改修
ウェザーフード設置時の隙間と切欠き部について、形状を変更して雨水が侵入しにくい構造に改修した(図 3)。
- ③ ガス検知器による確認
①および②の効果を確認するため、スタートアップから定常運転状態になるまでの間、パトロール時にウェザーフード内に異常がないことをガス検知器で確認する。
- ④ 施工要領書作成及び教育の実施
ウェザーフードの重要性、施工方法などを明記した施工要領書を作成し、協力会社および作業員へ教育を実施した。
