高圧ガス事故概要報告

整理番号 2018-309	事故の呼称 ブタジエン製造施設ブタジエン漏えい			
事故発生日時 2018年8月21日(火) 10時35分	事故発生場所 千葉県市原市	事故発生事象 1次)漏えい③ 2次)	事故発生原因 主)誤操作など 副)	
施設名称 ブタジエン製造施設	機器 安全弁バイパス弁	材質 SCPH2	概略の寸法 2B	
ガスの種類および名称 可燃性ガス(ブタジエン)	高圧ガス製造能力 358x10 ⁶ m ³ /日(事業所) 10x10 ⁶ m ³ /日(施設)	常用圧力 0.49 MPa	常用温度 40 °C	
被害状況(人的被害、物的被害) 人的被害:なし 物的被害:2B 弁				
<p>事故の概要</p> <p>定常運転中のブタジエン製造施設で、蒸留塔還流ドラムの安全弁バイパス弁に生成した重合物(以下「ポップコーンポリマー」という。)の除去作業中に、同弁のボンネット部からブタジエンガスが噴出、漏えいした。日勤運転員は、通常運転状態のまま単独で、当該箇所をブロック、脱圧、液抜きをせずに、同弁のボンネット部よりポップコーンポリマーを除去したが、ボンネット部にかかる内圧により元の状態に戻せなくなった(図1および図2参照)。</p> <p>以下、事故の概要を時系列で記す。</p> <p>8月20日 ブタジエン蒸留塔の還流ドラムの安全弁バイパス弁の作動が重く、ポップコーンポリマーの生成が推測された</p> <p>8月21日</p> <p>9時00分頃 朝の作業確認において、安全弁バイパス弁の作動不良改善に拘わる作業は指示されていなかった。</p> <p>9時45分頃 日勤運転員は事前に作業告知をせず、蒸留塔の還流ドラムの当該箇所をブロック、脱圧、液抜きを実施せずに、弁のボンネット部を徐々に開放し、ポップコーンポリマーの除去作業を開始した。</p> <p>10時30分頃 安全弁バイパス弁のボンネット部のナットを緩め、ボンネット部を浮かしてポップコーンポリマーの除去作業を進めた。ボンネットを復旧する際、ブタジエンガスの漏えいが発生し、その後、大量に噴出した。</p> <p>10時31分頃 固定式ガス検知器が吹鳴し、レンジ100%以上を感知した(警報設定値10%LEL)。</p> <p>10時40分 安全弁バイパス弁を含むブタジエン蒸留塔系を切り離して停止し、系内N₂パージを開始した。</p> <p>11時07分 ホットラインにて、ちば消防共同指令センターに通報した。</p> <p>11時08分 市原市消防局へ災害情報紙を送信した。</p> <p>11時12分 市原市五井消防署その他が順次入場した。</p> <p>14時46分 系内圧力が下がり、安全弁バイパス弁のボンネット締結を実施した。</p> <p>12時08分 市原市中央消

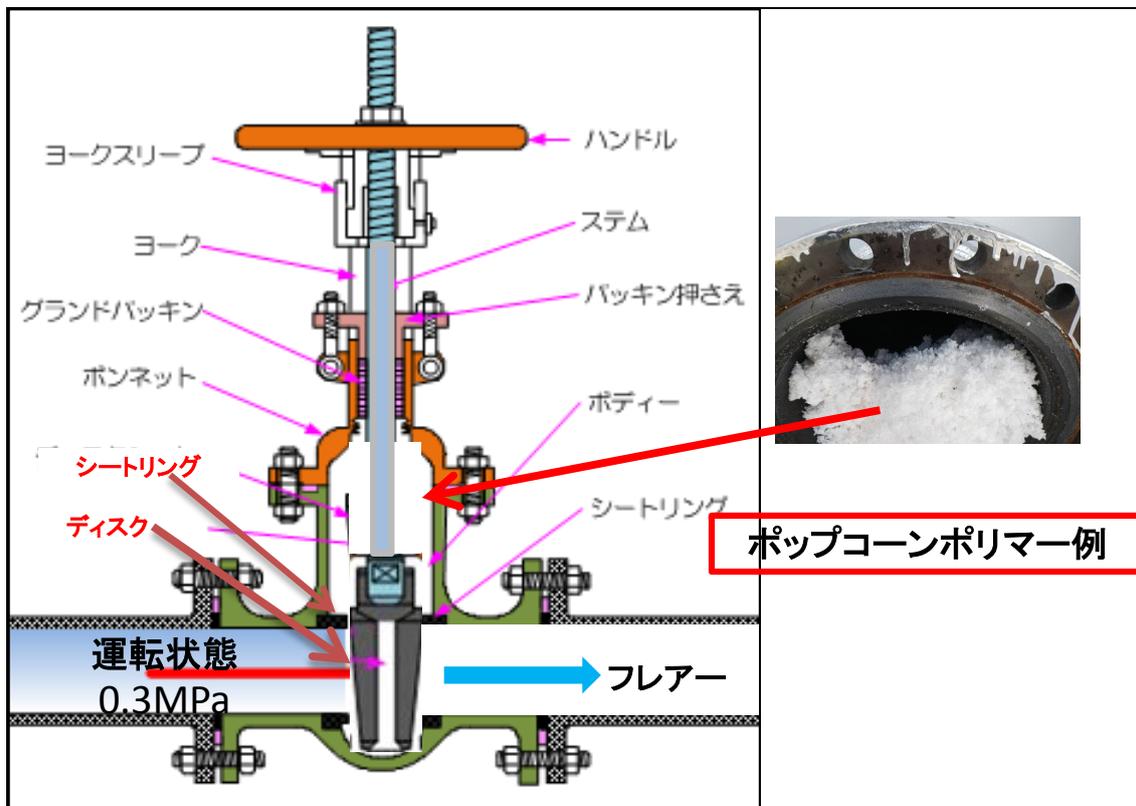
図2 安全弁バイパス弁の構造

- ① 定常運転中にブロック、脱圧ができない当該箇所について、安全確保が不十分なまま気密を解除した。
- ② ボンネットと上流側配管の気密性は構造的に完全に維持されていないため、ボンネットを浮かした段階で内部流体のブタジエンガスが漏れ、ディスクが外れる可能性があった。
- ③ ボンネットには内圧 0.3MPa による力が数百kgfで作用しており、元の状態に復旧出来なかった。
- ④ ボンネットガスケットを再使用する手順であった(ガスケットの再使用は不可)。
