高圧ガス事故概要報告

整理番号 2018-428	事故の呼称 水素製造装置からの水素ガス等漏えい		
事故発生日時 2018年8月15日(水) 1時40分	事故発生場所 神奈川県 横浜市	事故発生事象 1次)漏えい① 2次)	事故発生原因 主)検査管理不良 副)
施設名称 水素製造装置改質炉	機器 反応管	材質 KHR35CT (25Cr/35Ni/Nb-Ti)	概略の寸法 反応管の全長 13m
ガスの種類および名称 可燃性ガス {水素(45%),メタン(3%)} 可燃性毒性ガス{CO(10%)} 不活性ガス{CO ₂ (7%)}	高圧ガス製造能力 609,909,972m ³ /日(事業所) 3,249,200m ³ /日(施設)	常用圧力 2.31 MPa	常用温度 904 °C
被害状況(人的被害、物的被害) 人的被害:なし 物的被害:約 9,300 千円/反応管 4 本			
<p>事故の概要</p> <p>製油所で定常運転中の水素製造装置改質炉(図1参照)の1本の反応管出口付近で、プロセスガスが炉内に漏えいした。また、破断に至っていないが、損傷が認められる反応管を他に3本発見した。</p> <p>以下、事故の概要を時系列で記す。</p> <p>8月15日</p> <p>1:40 計器室において改質炉の炉内温度計の指示不良を確認したため、従業員が現地で調査をしたところ、改質炉(2階)反応管の出口付近(1階上部)からガス漏えいを視認した。</p> <p>1:50 計器室より当直に構内119番通報した。</p> <p>1:54 公設119番通報した。</p> <p>1:55 水素製造装置を停止した。</p> <p>3:45 公設118番(海上保安本部)通報した。</p> <p>~8月20日 冷却作業、配管保温材解体および漏えい試験を実施した。</p> <p>8月21日 反応管下部に20cm程度の縦割れがあることを確認した。</p>			
<p>事故発生原因の詳細</p> <p>反応管の過去の検査履歴では、劣化、損傷の傾向は検知されていなかったが(表1および表2参照)、反応管の割れ要因を特定するため、表3の調査を実施した。</p>

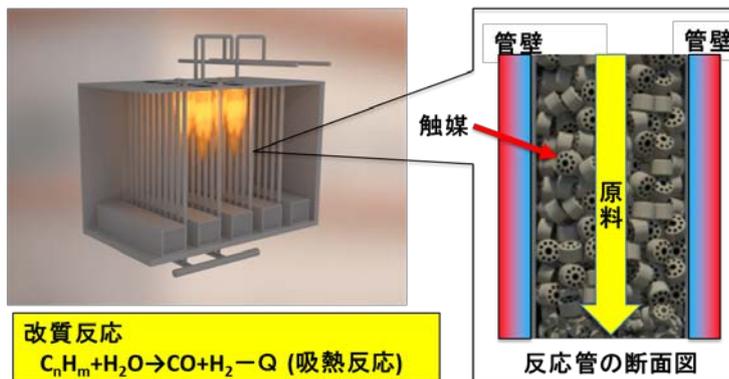
図 1 水素製造装置改質炉の概要

反応管仕様

設計圧力: 2.31MPa
常用圧力: 2.31MPa
設計温度: 904°C
常用温度: 904°C

反応管材質

KHR35CT
(25Cr-35Ni-Nb-Ti)
4列×26本(104本)
OD: 142.4mm
肉厚: 7.7mm

使用開始年

1996年(22年使用)

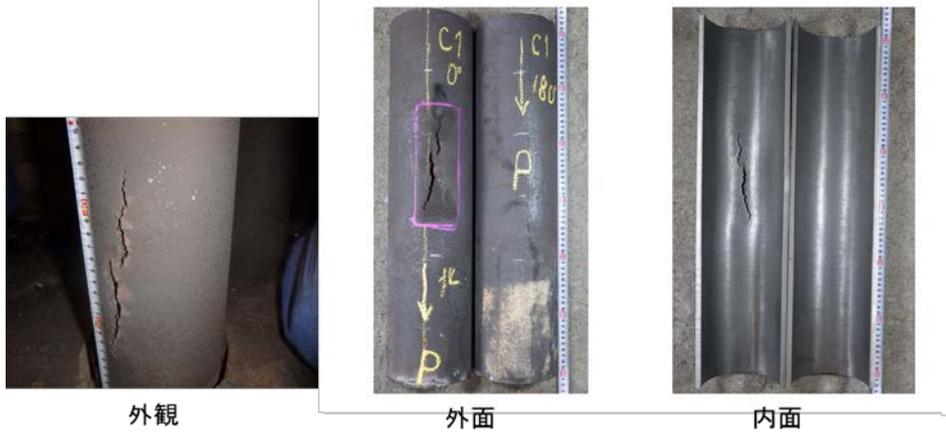
図2 反応管損傷状況

調査内容	調査結果
目視	反応管ボトム側の炉床上 40～220mm に貫通割れおよび膨れが観察された(図 2 参照)。
寸法測定	外径膨れ率 6.99% 内径膨れ率 3.40%
放射線検査	漏えい部近傍およびその他の反応管の肉厚測定のため、放射線検査を実施した。反応管内外面に減肉は認められなかった。
内面PT	漏えい部近傍の管内面側には、複数の線状欠陥(未貫通割れ)が検出された(図 3 参照)。
マイクロ観察	<ul style="list-style-type: none"> ・ 漏えい部近傍には複数の内在した割れ(割れ内部が酸化されていない)が発生していた。 ・ 貫通割れ、未貫通割れ、内在した割れの形態は、粒界割れであった。 ・ 金属組織は、KHR35CT 経年材に見られる 2 次炭化物が析出した組織であった(図 4 参照)。
硬さ測定	153～206HV(平均 187HV)

一方、膨れ(塑性変形)、管内面側からの割れ、内在割れ(粒界割れ)というクリープ損傷の特性が認められたことから、反応管の損傷は、「クリープ損傷」と推定される。

反応管の余寿命評価には、全数/全長のクリープ寿命評価が可能な検査技術(LEO-SCAN など)を適用する。事故プラントは、2019 年に全数の反応管を更新後、2024 年に初回検査を予定しており、類似プラントの反応管は、2020 年定期修理時に検査予定である。
