高圧ガス事故概要報告

整理番号 2018-113		事故の呼称 酸素充填設備の安全弁の破損		
事故発生日時 2018年4月5日(木) 14時30分		事故発生場所 三重県	事故発生事象 1次)火災 2次)	事故発生原因 主)誤操作など 副)
施設名称 酸素充填設備	機器 安全弁	材質 弁体 SUS304 ケーシング CAC406(BC6) 弁体(シート材) ポリアミドイミド ばね箱 CAC406(BC6)		概略の寸法 呼び径 6mm 弁座口径 8mm
ガスの種類および名称 支燃性ガス(酸素)		高圧ガス製造能力 83,268.9 m <sup>3</sup> /日(事業所) 24,733.9 m <sup>3</sup> /日(施設)	常用圧力 19.6 MPa	常用温度 35 °C
被害状況(人的被害、物的被害) 人的被害:軽傷1名 物的被害:約1,500,000円(安全弁、安全弁の元弁などの破損 他)				
事故の概要 酸素充填設備の定期自主検査で、酸素を使用した気密試験中に、断熱圧縮により安全弁内部が高温になり、弁体のシート材が溶融または燃焼したため、酸素が弁体部分から高速で漏れ出し、その際に火災が生じた。安全弁内部で生じたこの火災によって安全弁が加熱されて貫通孔が開き、破損した。このとき、この安全弁に放出配管の取付け作業をしていた検査員1名が火傷を負った。  以下、事故の概要を時系列で記す。 4月4日 協力会社の検査員(以下「検査員」という。)は、酸素充填設備の配管に設けた安全弁の作動検査を実施し、作動試験に合格した後、所定の位置に取付けた。  4月5日 13時30分頃 検査員は、主配管の気密試験を開始した。試験に使用する気体は、酸素を用いた。試験圧力は、主配管の常用の圧力である19.6MPaとした。 14時15分頃 検査員は、安全弁の取付け部から、漏れいがあることを認めたため、安全弁の元弁を閉めて、安全弁を取外し、目視で確認したところ、取付け部の底部に異物を確認した。 検査員は、有機溶剤(浸透探傷試験に用いる洗浄剤。成分はn-ヘプタンとメチルシクロヘキサンの混合物。)を染み込ませたウエスで異物を除去した後、乾いたウエスで有機溶剤を除去した。 14時25分頃 検査員は、安全弁を取付けた後、安全弁の元弁を開け、安全弁の取付け部から漏れいがないことを確認した後、安全弁の放出口に放出配管を取付ける作業に取掛かった。 放出配管を取付ける作業中に、検査員は安全弁の放出口上部のケーシングが、赤く光っていることに気が付いた。その直後、安全弁が破損した。その際に検査員は、右の掌に火傷を負った。 安全弁の元弁を開いてから安全弁が破損するまでの時間は、検査員の感覚と安全弁の元弁を開いた後の作業状況から、1分以上が経過していた。

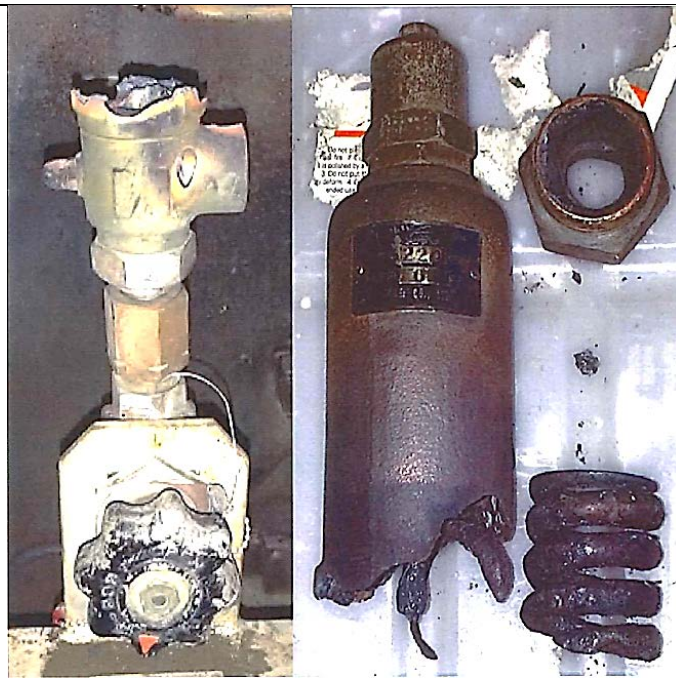
事故後の安全弁の破損状態は下記のとおりであり、写真を図 1 に示す。

- (1) 安全弁の弁体(SUS304)は、破損が見られなかった。
- (2) 安全弁のケーシング(CAC406(BC6))は、放出口上部に貫通孔が生じていた。
- (3) 安全弁のばね箱(CAC406(BC6))は、下方(ケーシングに近い側)で破断していた。
- (4) 安全弁の弁体のシート材(ポリアミドイミド)は、焼失していた。

また、材料の融点は、SUS304 が 1,500°C程度、CAC406(BC6)が 1,010°C程度、ポリアミドイミドが 300°C程度である。

図1 事故後の安全弁の破損状況  
(左:安全弁下部および安全弁元弁、右:安全弁上部)

- (1) 事業所は検査を協力会社に任せていた部分が多く、報告、連絡が十分ではなかった。再発防止対策として、事業所は検査の監督を強化し、協力会社との指示命令系統および連絡体制を明確化した。特に気密検査を実施する際は、事業所の立会を必須とした。
- (2) 気密検査時に漏えいを確認したときは、必要な個所の脱圧(例えば、今回の漏えい個所であれば、主配管の脱圧)を行い、その後に漏えいした個所の措置を行うことを徹底した。
- (3) 事業所は、安全弁の内部が高温になったときの再発防止対策として、高圧酸素の配管に設置する安全弁の弁体は、樹脂を含まない金属製の弁体に変更した。

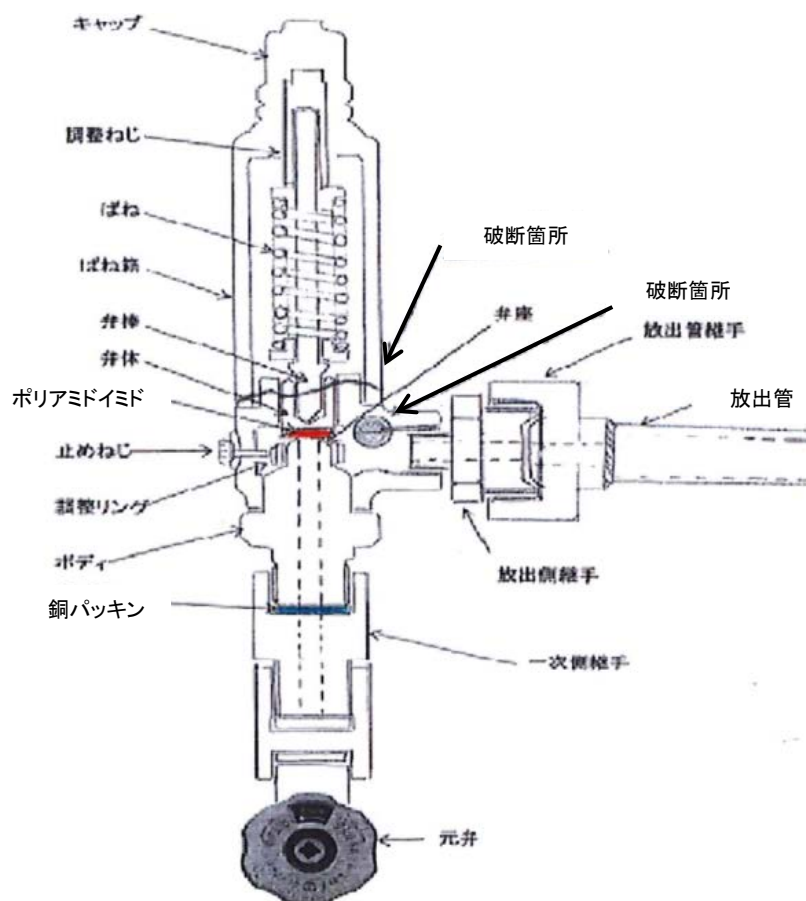
事故が発生した安全弁周辺について、放出配管、安全弁、安全弁の元弁などの位置関係を、図 2 に示す。安全弁の破損状態から、事故発生までの流れは、次のように推定される。

1. 検査員は、安全弁の取付け部から漏えいしているとわかったときに、安全弁の元弁を閉め、安全弁を取外し、異物の確認と除去を行った後、この安全弁を再度取付けた。このとき、検査員は事業所に漏えいがあったことを報告しなかった。
2. 検査員は、安全弁を取付けた後、検査手順としてルールになっていた主配管の脱圧を事業所に行わせることなく、安全弁の元弁を開けた。安全弁と安全弁の元弁の間には、継手しかないため、安全弁の元弁を開けることにより、主配管内の高圧酸素(圧力 19.6MPa)が、元弁上部の継手部分及び安全弁の弁体内部という小さい空間(1.6mL程度)に流れ込んだ。この空間の圧力が大気圧から 19.6Ma まで急激に圧力が上昇したため、断熱圧縮が起こり、安全弁の弁体内部が温度上昇した。
3. 断熱圧縮による温度上昇のため、安全弁の弁体のシート材(材質はポリアミドイミド)が溶融または燃焼して、弁体から微小漏えいが発生し、その漏えいは経時的に拡大した。なお、検査員が異物の除去に使用した有機溶剤が残留していた場合は、その有機溶剤が先に燃焼し、弁体のシート材の溶融または燃焼を促進した可能性がある。
4. 弁体から漏えいした酸素ガスが高速で流れ、弁体付近がさらに高温となって火炎が発生し、その火炎が漏えいした酸素とともに安全弁の放出口上部を内部から加熱し、ケーシングに貫通孔を生じさせた。
5. 上記 4. と並行し、安全弁のばね箱下部も内部から加熱され、弁体付近で発生していた火炎がばね箱下部を加熱し、溶融によりばね箱下部が減肉した。
6. 弁体部分から噴き出していた酸素の圧力が減肉したばね箱下部を破断させ、結果的に安全弁を破損させた。

図2 放出配管、安全弁、安全弁の元弁などの位置関係

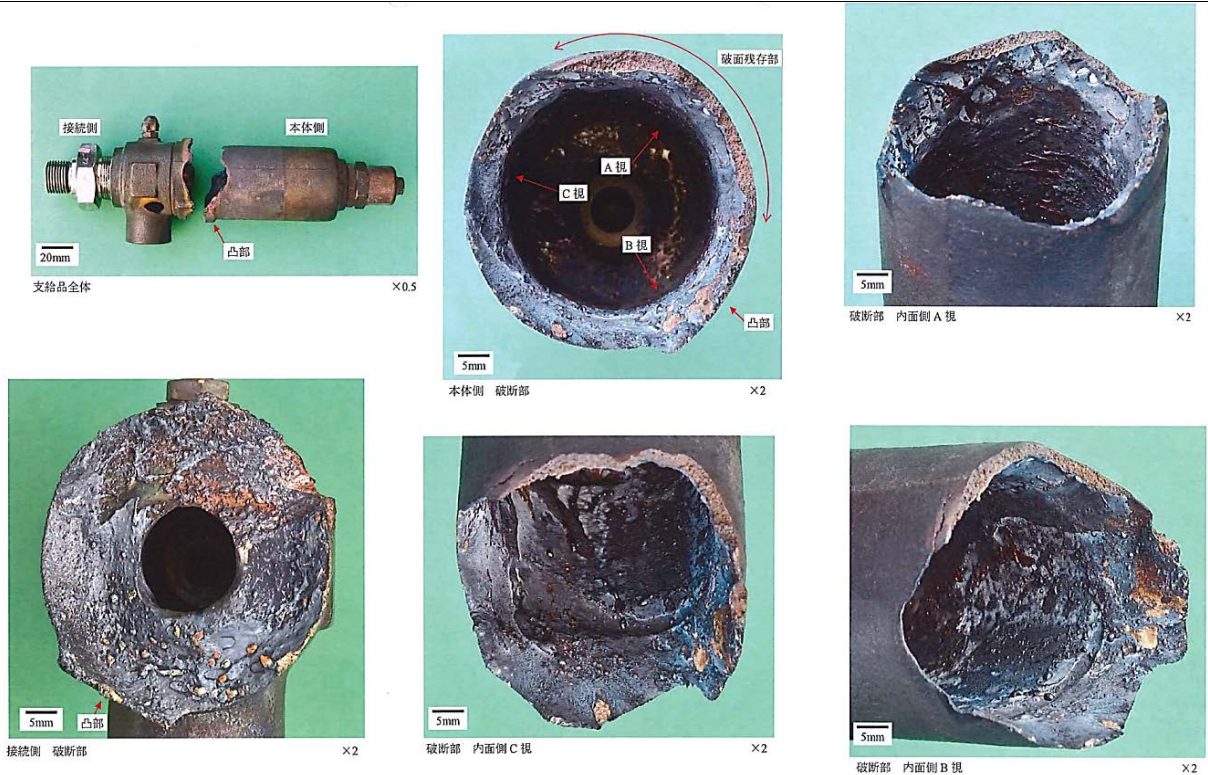
- (1) 安全弁のばね箱の破断部の約 3/4 周範囲は溶融して減肉していた。残りの約 1/4 周範囲には破面がみられる(図 3)。
- (2) 安全弁のばね箱について、マクロ破面とマイクロ破面の観察を行った結果を、図 4 に示す。マクロ破面には全体的に凹凸が見られた。マイクロ破面観察では、破面の全域が滑らかなであり、破面が溶融していると見られる。
- (3) 主配管について、残留油分の分析を行ったが、油分は検出されなかった。
- (4) 主配管と放出配管について、内視鏡を用いた内面の観察を行ったが、健全な配管の内部と比べて、特に異常は確認されなかった。

図 3 安全弁ばね箱の破面観察結果

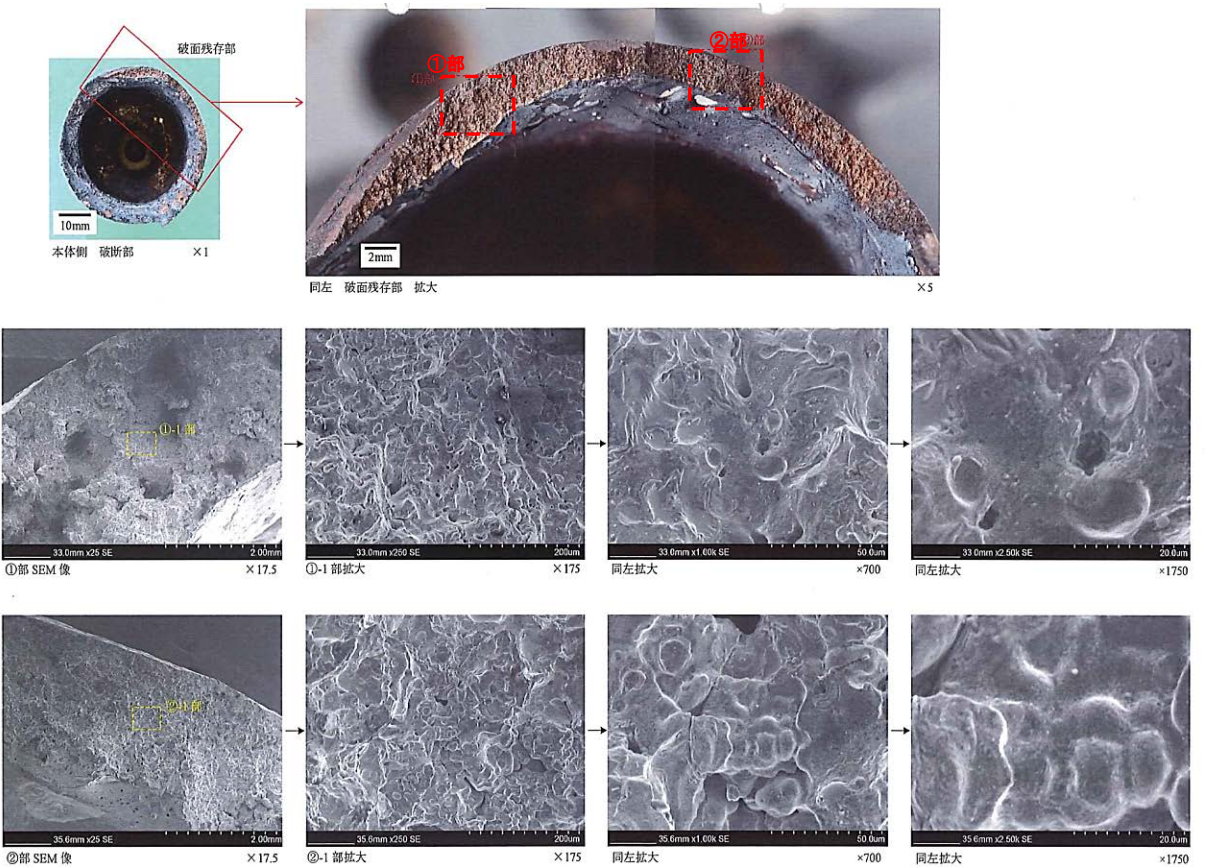
図 4 安全弁ばね箱の破面観察結果(ミクロ)
