高圧ガス事故概要報告

整理番号 2018-130		事故の呼称 容器検査所残ガス処理燃焼炉内ガス爆発	
事故発生日時 2018年4月7日(土) 8時05分	事故発生場所 沖縄県	事故発生事象 1次)爆発 2次)	事故発生原因 主)原因不明 副)
施設名称 容器検査所	機器 残ガス処理燃焼炉	材質 耐火レンガおよび キャスター	概略の寸法 炉直径 1540mm 高さ 3880mm
ガスの種類および名称 可燃性ガス(プロパン)	処理能力 60m ³ /h	常用圧力 0.15MPa (2次側 2.74kPa)	常用温度 200~600℃
被害状況(人的被害、物的被害) 人的被害:軽傷1名 物的被害:煙突上部陣笠飛散、炉と煙突の接続部破損、炉内の耐火レンガおよびキャスター脱落			
<p>事故の概要</p> <p>容器検査所内の残ガス処理燃焼炉立ち上げの際、炉内のパイロットバーナーの種火を点火した瞬間に爆発が起きた。衝撃により炉内および煙突部分を破損した。爆音により作業員1名が一時的な難聴被害を受けた。</p> <p>以下、事故の概要を時系列で記す。</p> <p>8:00~8:05の間に以下の操作を実施</p> <ol style="list-style-type: none"> ① 乾燥ブローを起動 ② 脱臭ファンを起動 ③ 高圧エアーの元弁、手動弁を開けて、燃焼空気を燃焼炉に投入 ④ 制御盤内の制御ブレーカーをONにし、制御系を起動 ⑤ 燃焼ブロースイッチONにより、燃焼ブローを起動 (本操作により、炉内パージを実施)。 ⑥ パイロットバーナー用の燃料ガス(良質ガス)の元弁を開、次に電磁弁上流の手動弁を開 <p>8:05 点火スイッチをONとしたと同時に燃焼炉内で爆発発生</p>			
<p>事故発生原因の詳細</p> <p>(1) 残ガス処理燃焼炉</p> <p>残ガス処理燃焼炉の概略図を図1に、その周辺フローを図2に示す。</p> <p>残ガス処理燃焼炉はLPガスを燃料ガスとして、LP容器の残ガス、容器検査で発生する廃水の臭気ガス、粉末塗装を乾燥する炉の排気ガスを処理する。着火および点火については、パイロットバーナーにイグナイターで着火した後、燃焼炉バーナーに点火する方式である。燃料のガスは、回収容器から回収したLPガスを昇圧し、良質ガスと称して使用している。</p> <p>通常、炉内は、ガスで250℃以上に温度を上げて、各種ガスの処理を行う。容器の残ガスは、残液を回収した後、真空ポンプにて排出する排ガスである。残ガスは、容器の回収毎に断続的に燃焼炉に投入し、処理している。</p> <p>容器の耐圧試験に使用した廃水を貯蔵する地下ピットは、有機物を含み、臭気ガスを発生する。臭気ガスは燃焼炉で断続的に処理している。</p> <p>容器の粉末塗装を乾燥する炉

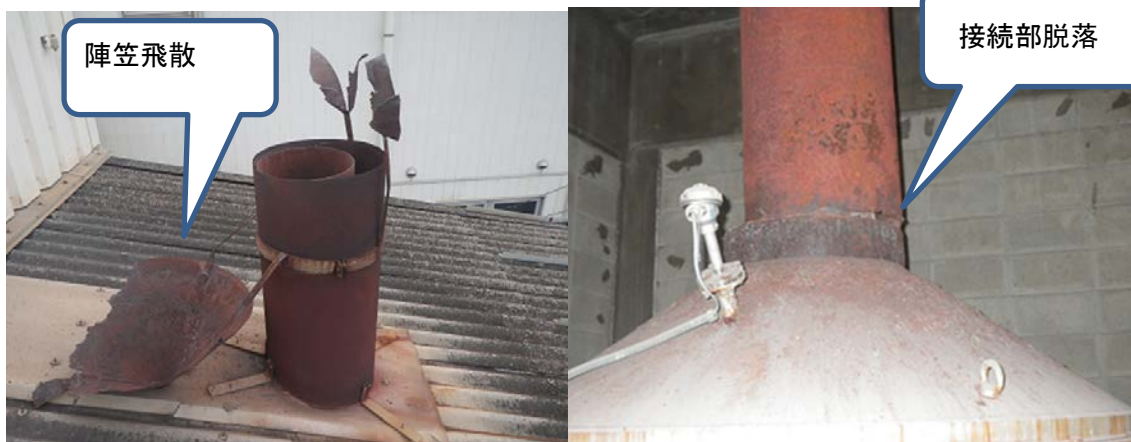
図 3 残ガス処理焼却炉煙突部損傷写真

- ① 煙突上部陣笠飛散、炉と煙突の接続部破損、炉内レンガおよびキャスター脱落を確認した(図 3 参照)。
- ② 乾燥ブロワーの圧カスイッチおよび残ガス手動弁リミットスイッチに不具合があった。
- ③ 可燃性ガス(残ガス及び良質ガス)ライン上の電磁弁は、リークテストでリークが確認されなかった。

- ① パイロット燃料ガスの元弁を開けた際に、電磁弁漏れにより、燃焼炉内に燃料ガスが投入され、点火時に爆発した。
- ② 臭気ガスラインの電磁弁からの微量漏えいにより、炉内に可燃性ガスが滞留し、点火前のパージ不足により、点火時に爆発した。臭気ガスラインは事故当時手動弁がなく、電磁弁のみであった。また、パージ時間の管理がされていなかった。

爆発による損傷と老朽化により、設備は別のタイプ(図 4 参照)に更新。更新に際し、下記の点を変更した。

- ① 燃焼炉の内容積を減少したことや漏えい時に滞留しにくい構造としたことなど。
- ② パイロットバーナー点火前のパージ作業を自動化し、着火前に 30 秒の自動パージを組み込んだ。
