高圧ガス事故概要報告

整理番号 2018-007	事故の呼称 半導体レーザー製造装置の排ガス処理装置から水素及びリン系ガスが漏えい		
事故発生日時 2018年1月10日(水) 12時35分	事故発生場所 千葉県 市原市	事故発生事象 1次)破裂・破損 2次)漏えい③	事故発生原因 主)設計不良 副)誤操作など
施設名称 MOCVD 装置に付随する 排ガス処理装置	機器 排ガス処理装置の 除害筒	材質 SUS316L	概略の寸法 φ560×1,850mm
ガスの種類および名称 可燃性ガス(水素) 特殊高圧ガス(ホスフィン)	高圧ガス製造能力 5,408.63 m ³ /日	常用圧力 0.0035MPa	常用温度 35 °C
被害状況(人的被害、物的被害) 人的被害:なし 物的被害:排ガス処理装置の除害筒破損			
<p>事故の概要</p> <p>光半導体製造工場の MOCVD(有機金属気相成長法)装置に付属する排ガス処理装置の除害筒が破損し、除害反応の生成物である水素(H₂)とリン化合物(ホスフィン(PH₃))の可能性もあり)が外部に漏えいした。</p> <p>MOCVD 装置本体(反応炉)で発生した混合ガス中の有害物質は、排ガス処理装置(図 1)の除害筒内の除害剤と反応させて除去し、屋外へ排出している。この除害筒は通常複数(2 体)併用しながら運転しているが、除害剤の交換時には切替え作業を実施し、除害筒単独(1 体)で運転している。</p> <p>事故は、除害筒の切替え作業実施の際に生じた。ガスラインの縁切り作業は完了したが、本来、縁切り直後に実施すべき窒素(N₂)パーズラインへの切り替え作業が未実施であった。縁切り状態となった除害筒内では、ホスフィンと除害剤の反応はすぐに終了するが、生成される銅とリンの水素化物が分解し、水素を放出する反応が継続する。除害筒内の圧力が水素の放出に伴い上昇し、除害筒が破損して水素の漏えいが起きた。</p> <p>以下、事故の概要を時系列で記す。</p> <p>1月10日</p> <p>11:10 頃 排ガス処理装置の除害剤交換のため、除害筒を複数から単独に切り替えた。</p> <p>12:35 頃 排ガス処理装置からの大きな音と部屋の天井に黒い煙を確認した。他の入室者に声をかけながら避難を開始したところ、警報が作動した。</p> <p>12:40 頃 事業所の保安へ通報した。</p> <p>12:45 頃 事故発生建物内にいた従業員 17 名全員の避難が完了した。</p> <p>12:55 頃 隣接建物内にいた従業員の避難が完了した。</p> <p>13:01 頃 保安が 119 番通報した。</p> <p>13:10 頃 公設消防車 1 台目が到着した。</p> <p>13:20 頃 避難者 348 名が事業所内 2 次

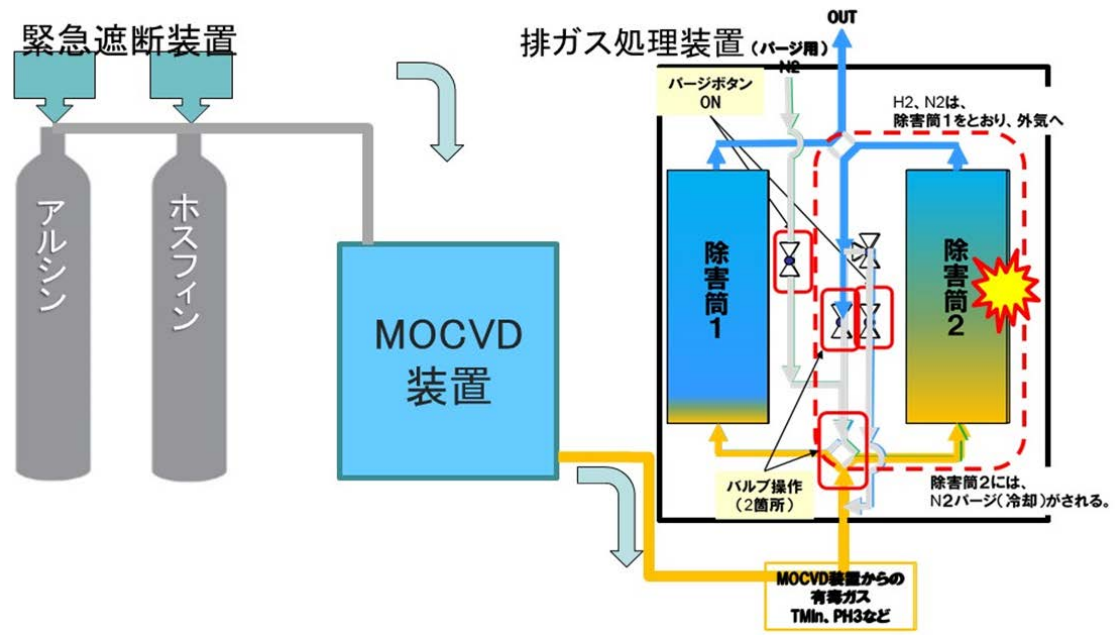
図1 MOCVD 装置と排ガス処理装置

- 事故で破損した除害筒では、ホスフィンの除害反応はすぐに終るが、その過程で銅とリンの水素化合物(固体)が生成しそれが分解して水素を放出する反応が 1～2 時間継続する。この水素放出により圧力が上昇し、除害筒の破裂に至った。また、MOCVD 装置の反応室でホスフィンが分解して生成する気体のリンが除害筒の上流側で冷却して、固体になり、除害筒内部に存在する。これが空気と反応して生成するリン化合物(ホスフィンの可能性あり)も、外部へ漏えいした。
除害筒に過度の圧力上昇を防止する安全装置が設置されていないことが漏えいの原因である。事業所に設置されている他の排ガス処理装置に、安全装置(緊急開放弁)が設置されていた。したがって、事業所は安全装置についての認識が不十分であった。
- 除害筒は除害能力を失うたびに内部の除害剤を詰め替え、繰返し使用している。除害筒 1 体のみでも十分な除害処理能力を有するので、通常は古い除害筒を前段に、除害剤を詰め替えた新しい除害筒を後段にして運転する「シリーズモード」で使用している。破損した除害筒は、事故の発生時点で除害装置のパーズモードが作動していなかった(窒素供給バルブ及び除害筒の排気側バルブが閉じられ、発生したガスの逃げ場のない状態になっていた)ことが、事後の調査で判明した。この原因を以下に記す。
 - (1) 排ガス処理装置を単独運転に切り替える場合は、非稼働側の除害筒を封じ込め状態とさせないように、切替え設定、シリーズモード→ソロモード→パーズモードを「一連の作業」として行わなければならない。しかし、作業標準書(チェックシート)では N₂ パージを実施することになっていたが、N₂ パージまで移行する時間を明確にしていなかった。
