高圧ガス事故概要報告

整理番号 2018-660、661	事故の呼称 圧縮水素スタンドの圧縮機からの水素漏えい					
事故発生日時 2018年10月24日(水) 14時29分	事故発生場所 愛知県 名古屋市	事故発生事象 1次)漏えい① 2次)	事故発生原因 主)設計不良 副)			
2018年10月31日(水) 15時32分		1次)漏えい① 2次)	主)シール管理不良 副)			
施設名称 圧縮水素スタンド	機器 圧縮機	材質 Oリング フッ素ゴム系	概略の寸法 3段シリンダヘッドのOリング G60 5段シリンダヘッドのOリング P36			
ガスの種類および名称 可燃性ガス(水素)	高圧ガス製造能力 7,896 m ³ /日	常用圧力 3段 24.1MPa 5段 82MPa	常用温度 3段 180°C 5段 160°C			
被害状況(人的被害、物的被害)						
人的被害:なし 物的被害:なし						
事故の概要						
圧縮水素スタンドで、燃料電池自動車(以下「FCV」という。)に水素を充填した後、蓄圧器の圧力が下がったため、圧縮機が自動運転を開始したところ、圧縮機の5段シリンダヘッド(10/24)および3段シリンダヘッド(10/31)から水素が漏えいした。原因は、圧力脈動によるOリングのねじれ(10/24)、耐用稼働時間を超えた使用によるOリングの傷(10/31)による水素の漏えいの可能性がある。						
以下、事故の概要を時系列で記す。						
【2018-660】						
10月24日(水)						
14時27分頃	FCVに、水素の充填を開始した。					
14時28分頃	FCVに、水素の充填を終了した。					
	蓄圧器の圧力が下がったため、圧縮機が自動運転を開始した。					
14時29分	圧縮機パッケージ内に設置されたガス漏えい検知警報設備(警報設定値 100ppm)が、水素の漏えいを検知(169ppm)して、発報した。					
	速やかに、営業を停止した。					
10月25日(木)						
圧縮機メーカーとともに、ポータブル検知器を用いて漏えい個所の特定作業を行ったところ、圧縮機の5段シリンダヘッドから水素の漏えいを確認した。

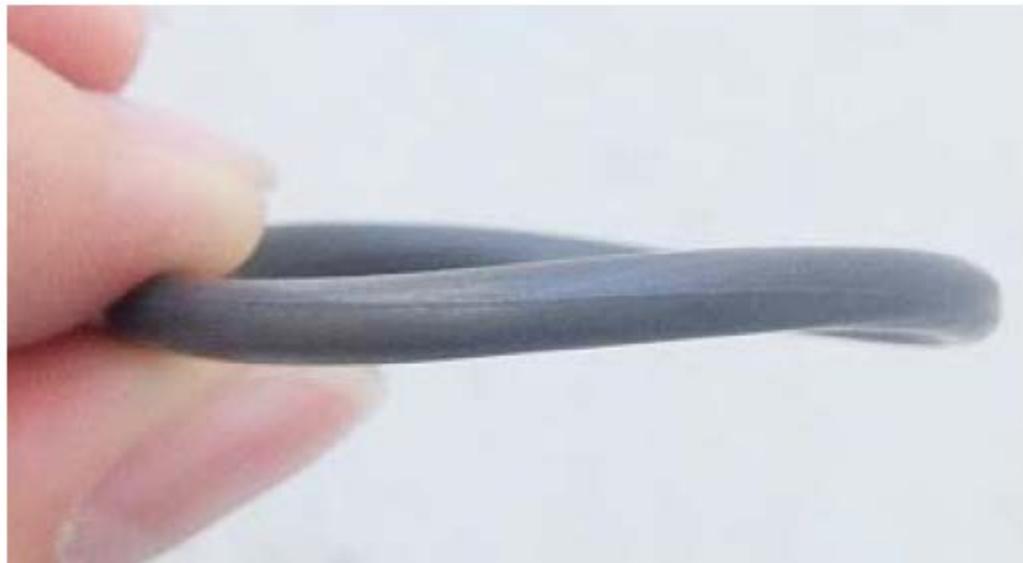
図 1 5段シリンダヘッドのOリングの状況

圧縮機メーカーが、5段シリンダヘッドを取り外し、内部のOリングの状況を確認したところ、Oリングにねじれがあった。ただし、割れと傷はなかった。Oリングの状況を、図1に示す。なお、時間が経過するとOリングのねじれは、なくなつた。

Oリングにねじれが発生した原因として、次が考えられる。

- 往復動式圧縮機の特性上、圧縮機の運転時には圧力脈動が発生する。その圧力脈動でOリングにねじれが発生した。なお、5段の吸入常用圧力は45MPaで、吐出常用圧力は82MPaである。

- Oリングを新品に交換する。
- 圧縮機の稼働時間を管理し、漏えいが生じた稼働時間よりも早い段階(200時間)で、Oリングを新品に交換する。

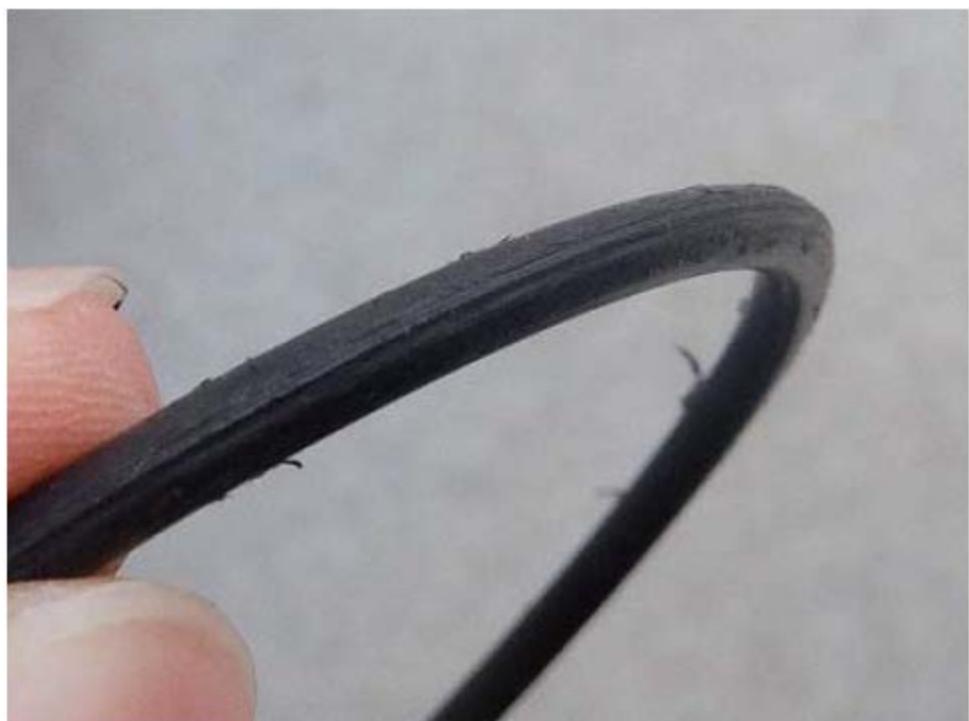
図 2 3段シリンダヘッドのOリングの状況

圧縮機メーカーが、3段シリンダヘッドを取り外し、内部のOリングの状況を確認したところ、Oリングの表面に傷があった。ただし、割れとねじれはなかった。Oリングの状況を、図2に示す。

Oリングの表面に傷があった原因として、次が考えられる。

- 消耗品であるOリングを、稼働時間に応じた適切な周期で交換しなかつたため、Oリングの表面に傷が生じた。

圧縮機メーカーは、応急対策として、Oリングを新品に交換することを提案した。恒久対策として、圧縮機の分解点検・整備のための開放を行う(Oリングを交換する)周期を見直し、設置から3年または稼働時間500時間とする方向で検討を進めている。なお、5段シリンダヘッドと同様に、構造変更を行う必要性についても検討したが、5段シリンダヘッドとは、シリンダヘッドの構造、漏えいが発生するまでの圧縮機の稼働時間、Oリングに生じている事象が異なるので、不要とする方向である。

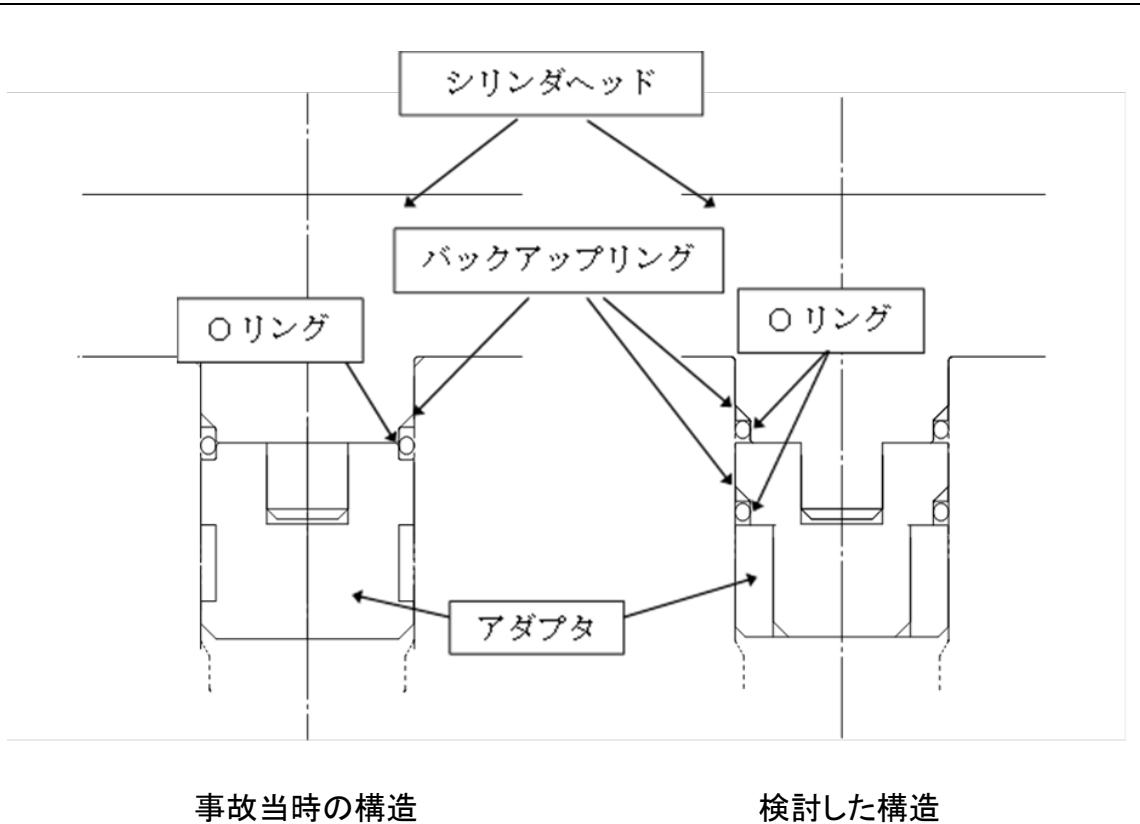
図 3 5段シリンダヘッドの構造

Oリングにねじれが発生した原因は、圧力脈動と考えられるため、シリンダヘッドの下にあるアダプタを分割し、シール構造を二重化とすること(Oリングを2つ使用すること)を検討した。

5段シリンダヘッドの構造(事故当時の構造と検討した構造)を、図3に示す。

シリンダに近い内側のOリングは、圧力脈動を抑えることを目的とした。

シリンダヘッドに近い外側のOリングは、気密構造を保持することを目的とした。

5段シリンダヘッドの構造を変更した圧縮機で、水素ステーションを模擬した所内試験(圧縮機を連続して運転するのではなく、25分毎に起動停止を繰り返す運転による試験)の結果、稼働時間が650時間を超えても漏えいが発生しなかつた。

以上の検討結果から、②シリンダヘッドの構造の変更は、有効な対策といえる結果が得られたと判断し、恒久対策として提案した。
