高圧ガス事故概要報告

整理番号 2018-343~382	事故の呼称 空調用冷凍機の受液器テーパプラグねじ部損傷による冷媒漏えい事故					
事故発生日時 2018-6-18(月)10時から 2018-8-14(火)10時まで	事故発生場所 東京都	事故発生事象 1次)漏えい① 2次)	事故発生原因 主)製作不良 副)			
施設名称 冷凍設備(その他)	機器 受液器	材質 受液器本体 STPG370 ソケット S25C テーパプラグ S10C	概略の寸法 R1/2 (外径 20.955mm)			
ガスの種類および名称 不活性ガス (フルオロカーボン(R404A))	高圧ガス製造能力 29.81 トン 19.77 トン 19.01 トン	常用圧力 2.78MPa	常用温度 35℃			
被害状況(人的被害、物的被害) 人的被害:なし 物的被害:なし						
<p>事故の概要:</p> <p>複数の冷凍機の空冷コンデンシングユニットの内部構造部品である受液器のテーパプラグのねじ込み部分から冷媒の漏えいが起きた。冷凍機の使用開始前の点検で、複数の冷凍機の 1F 作業場システムの屋上設置機器(空冷コンデンシングユニット、停止中)でガス圧の低下が確認され、屋内のユニットクーラー、連結の冷媒配管及び屋外の空冷コンデンシングユニットの冷媒系統全体の漏えい検知の結果、漏えい箇所が特定された。</p> <p>漏えいが確認された冷凍機の冷媒系統の冷媒を回収後、テーパプラグを取外しの際、固着によりソケットのめねじの欠損が生じたものについては、新品受液器への交換を実施した(①)。めねじの欠損が無かったものについては、めねじの再タップ(タップさらえによる異物除去)処置後に新品テーパプラグへの交換を実施した(②)。</p> <p>以下、①及び②それぞれについて、事故の概要を時系列で記す。</p> <table border="0" style="width:100%;"> <tr> <td style="width:50%; vertical-align: top;"> <p>① 新品受液器への交換</p> <p>6月18日</p> <ul style="list-style-type: none"> ● 冷凍機の使用開始前に、冷凍機システムの専門点検を実施 ● 冷凍ユニット(屋外機)にガス圧の低下を確認 ● 冷凍系統全体の漏洩検知を行い、空冷コンデンシングユニットの受液器ソケット/テーパプラグのねじ込み部から冷媒漏洩していることを特定 <p>7月19日</p> <ul style="list-style-type: none"> ● 冷媒系統全体の冷媒回収を実施 <p>7月24日</p> <ul style="list-style-type: none"> ● 新品受液器

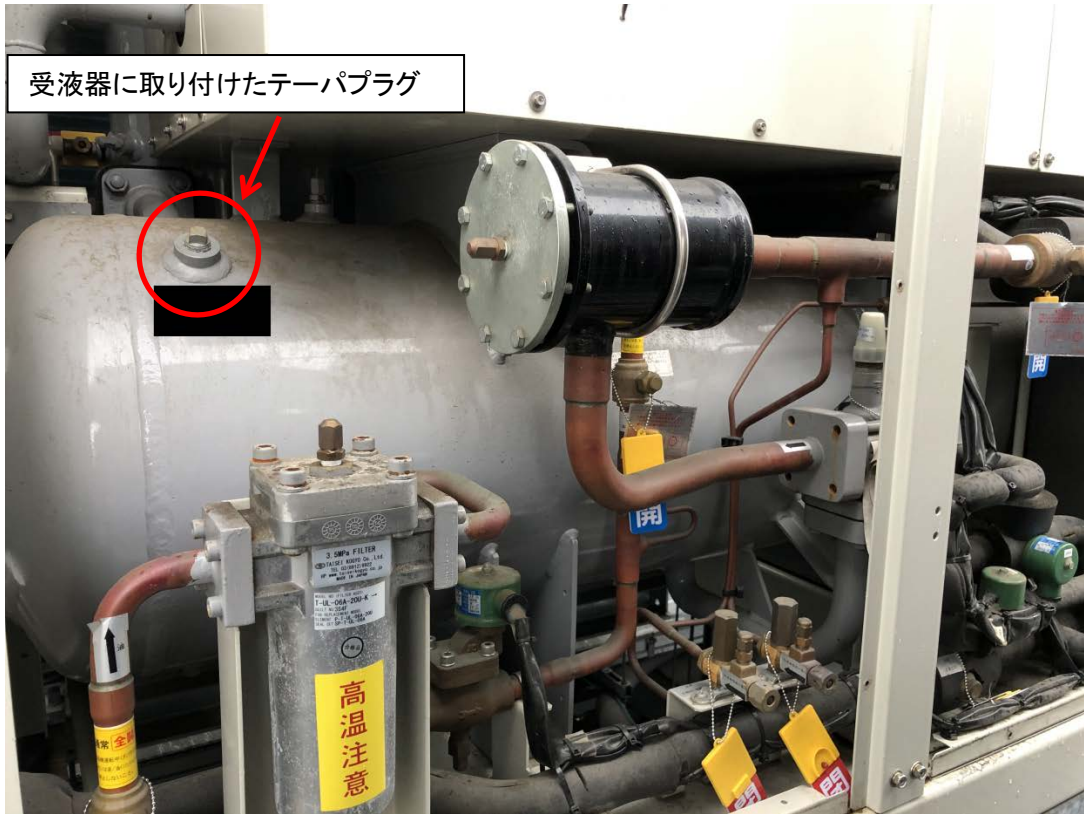
写真 1 冷凍機ユニット内受液器の設置状況

受液器に取り付けたテーパプラグ

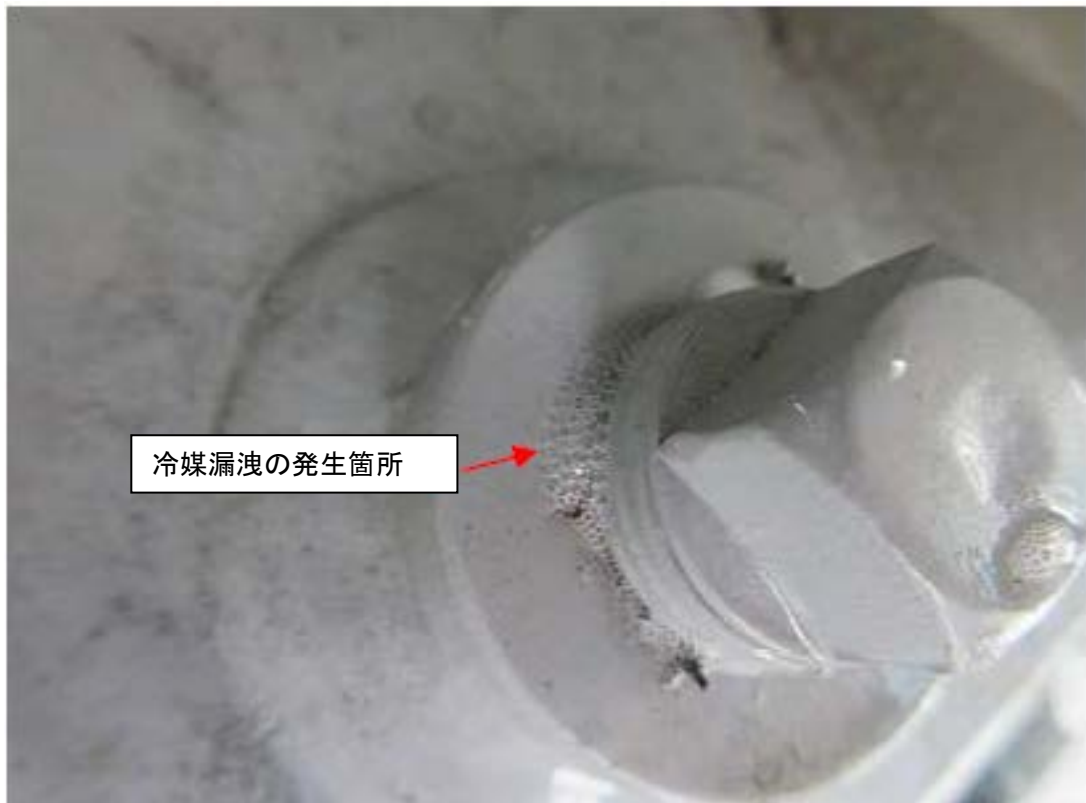
写真 2 受液器テーパプラグのねじ込み部からの冷媒の漏えい状況

<p>事故発生原因の詳細</p> <ul style="list-style-type: none"> ● 機器製造業者は、冷凍機の受液器を製作する外注業者に、平常時よりも多数の発注を行ったため、この外注業者は、受液器のソケット(R1/2 テーパめねじ)にテーパプラグ(R1/2 テーパおねじ)の取付けにあたり、トルクレンチの設定トルク値の確認が不十分になった。結果として規定トルクを上回る締付けを実施した。 ● このため、シールテープの切断とねじ嵌合部のシート面に荒れが発生し、シール性能が損なわれ、複数台の受液器から冷媒が漏えいする原因となった。 ● 受液器のテーパプラグのおねじとソケットのめねじが固着したのについては、テーパプラグを外す際にめねじの一部を欠損したため、受液器を交換した。 ● めねじに欠損がなかったものについては、再タップを行い、テーパプラグを交換した。
<p>事業所側で講じた対策(再発防止対策)</p> <ol style="list-style-type: none"> 1. 機器製造業者は、受液器の外注業者への訪問監査、作業要領書の改訂を行い、外注管理を強化した。 2. 外注業者は、規定トルクを上回る締付けができないように、トルク値を変更できない単能形トルクレンチを用いることとし、作業管理を徹底することとした。 3. ねじ部に異物が付着し、噛み込みにより固着したことも考えられるため、再タップ処理による異物除去工程を追加した。
<p>教訓(事故調査解析委員会作成)</p> <ul style="list-style-type: none"> ● 機器製造業者は、これまでもこの外注業者に受液器の製作を発注していたが、今回は通常よりも多数の発注を行っていた。機器製造業者は、通常よりも多数の発注をする場合には、外注業者の作業管理を徹底する必要がある。 ● 外注業者は、機器製造業者からの発注に対して作業要領書どおりの製造ができるように、作業体制を整備する必要がある。 ● トルクは軸力を管理するために計測する(トルク=トルク係数×軸力)。トルク係数を管理する必要がある(締結管理の基本)。 ● ねじ締結は、固着を軽減するために、めねじ側とおねじ側に異なる材料を使用する。この事故では、ねじ部に付着した異物が明確にされていない。異物を分析し、異材の組合せの妥当性を検討する必要がある。

冷媒漏洩の発生箇所
