高圧ガス事故概要報告

整理番号 2021-201	事故の呼称 連続触媒再生改質装置第一反応塔入口フランジ部からの火災		
事故発生日時 2021年6月20日(日) 20時55分	事故発生場所 山口県 玖珂郡和木町	事故発生事象 1次)漏えい② 2次)火災	事故発生原因 主)締結管理不良 副)
施設名称 連続触媒再生 改質装置	機器 反応塔	材質 フランジ(反応塔) : SFVAF22B フランジ(配管) : SFVAF11B	概略の寸法 フランジ : 20B、JPIクラス300
ガスの種類および名称 可燃性ガス(液化石油 ガス、水素、炭化水素)	高圧ガス製造能力 144,452,125 m ³ /日(事業所) 44,622,620 m ³ /日(施設)	常用圧力 0.971MPa	常用温度 543℃
被害状況(人的被害、物的被害) 人的被害: なし 物的被害: なし			
<p>事故の概要</p> <p>連続触媒再生改質装置において、定常運転中、第一反応塔の入口フランジ継手(ボルト締結フランジ継手)から可燃性ガス(液化石油ガス、水素、炭化水素の混合ガス)が漏えいし、火災に至った。</p> <p>以下、事故の概要を時系列で記す。</p> <p>6月20日(日)</p> <p>20時55分 現場巡回点検をしていた運転部門員(フィールド担当)は、連続触媒再生改質装置の第一反応塔の入口フランジ継手で、およそ30cm高さの火災を覚知した。 運転部門員は、直ちに計器室に連絡した。</p> <p>21時00分 連絡を受けた計器室の運転部門員(ボード担当A)は、班長の指示のもと、連続触媒再生改質装置の緊急停止措置を開始した。 また、計器室の運転部門員(ボード担当B)は、119番通報した。</p> <p>21時00分 運転部門は、連続触媒再生改質装置の緊急停止措置後の措置として、第一反応塔の脱圧および縁切り措置を開始した。</p> <p>22時20分 公設消防は、鎮圧を宣言した。</p> <p>22時43分 運転部門は、第一反応塔の縁切り措置を完了した。</p> <p>6月21日(月)</p> <p>00時19分 公設消防は、鎮火を確認した。</p>

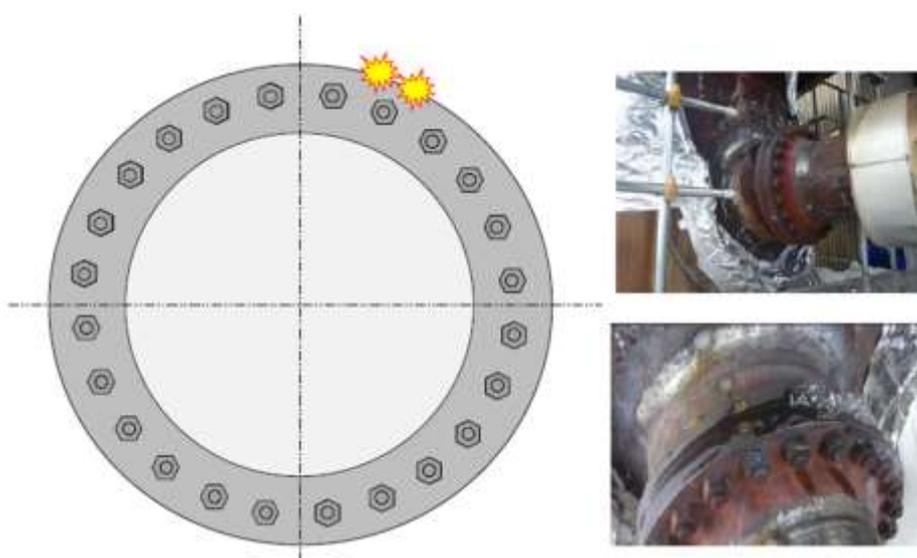
- ・ 圧力 100kPa の窒素ガスを用いた気密試験(漏れ方向確認試験)では、配管側から見て1時方向に発泡を認めた(図2参照)。
- ・ レンチを用いたボルト、ナットの緩み確認では、ナットは回転せず、緩みは認められなかった。

図 2 気密試験(漏れ方向確認試験)で確認された漏えい
(配管側から反応塔を見る)

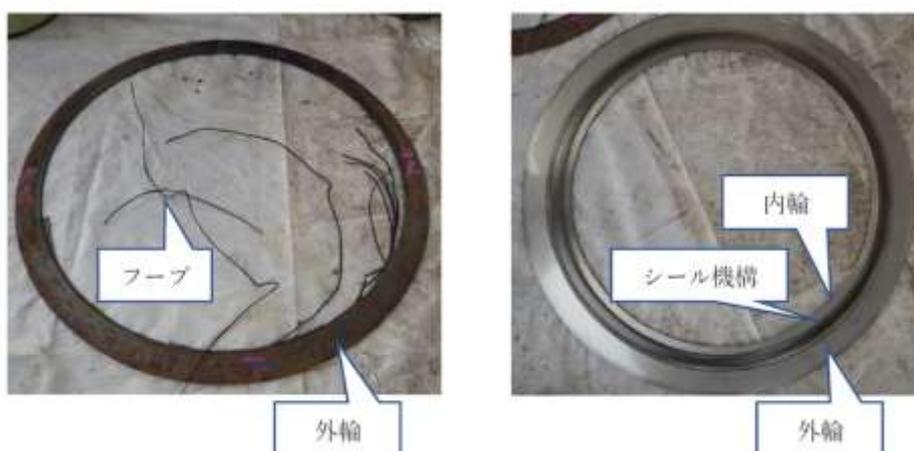
- ・ ガスケット(渦巻型、フープ SUS321、マイカ・酸化防止剤配合膨張黒鉛フィラー、内輪 SUS321、外輪 SUS304)は、フープの一部と外輪だけが残存していた(図3参照)。

図 3 第一反応塔の入口フランジ継手で使用していたガスケットの損傷状態
(左:使用していたガスケット、右:新品のガスケット(参考))

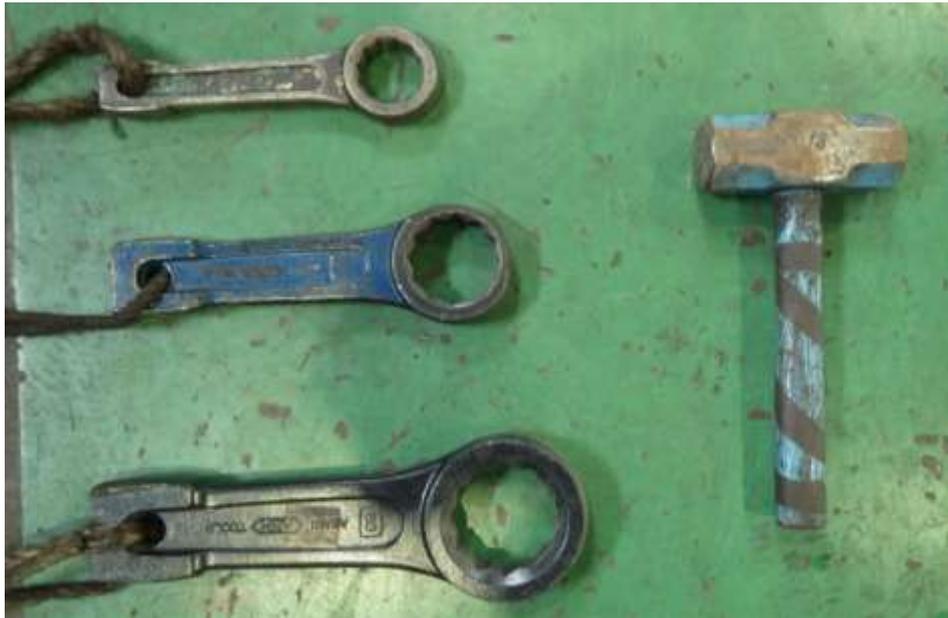
連続触媒再生改質装置の反応塔では、鉄原子の触媒作用により、①温度 480℃以上の高温、②低硫黄濃度、③低水素油比、④滞留部(微小な隙間)で、フィラメントコークスが発生する。
- (6) 事故原因の推定
 - ① 2018 年 3 月にガスケットを取り替えて以降、連続触媒再生改質装置の起動停止時に行うコールドボルティング、ホットボルティングを、事業所が備えている打撃スパナとハンマ(図 4 参照)を用いて、打撃により 5 回実施した。
 - ② 軸力管理、トルク管理の対象外のフランジ継手は、強く締付ければ、より安全という意識が、作業員にあった。
 - ③ 打撃による強い締付けにより、フランジに撓みが生じ、フランジとガスケット内径側(内輪側)間に微小な隙間が生じた(図 5 参照)。
 - ④ 微小な隙間に、フィラメントコークスが徐々に生成し、拡大した結果、ガスケットの内輪は変形により脱落し、フープとフィラーが損傷してガスケットのシール性が失われ、可燃性ガスが漏えいした。
 - ⑤ 漏えいした可燃性ガスは、自然発火温度を超えていたため、着火し、火災に至った。

図4 事業所が備えている打撃スパナとハンマ(一部)

- (1) 第一反応塔の入口フランジ継手の管理の見直し
 - ① 第一反応塔入口フランジ継手の締結管理の分類を、「その他(軸力管理、トルク管理の対象外)」から「トルク管理の対象」に変更した。
 - ② 第一反応塔入口フランジ継手は、定期修理(2 年)ごとに開放することを規定した。それに伴い、ガスケットは定期修理(2 年)ごとに取替えとなった。
- (2) 水平展開の実施
 - ① 第一反応塔の出口フランジ継手を開放したところ、ガスケットの損傷はなかった。
 - ② 第二から第四反応塔の出入口フランジ継手(6 箇所)を開放したところ、第二から第四反応塔の入口フランジ継手(3 箇所)のガスケットは、第一反応塔の入口フランジ継手のガスケットと同様の損傷が確認された。
 - ③ 第一から第四反応塔の出入口配管に付帯する小口径配管(9 箇所)のフランジ継手を開放したところ、ガスケットの損傷はなかった。
 - ④ 第一から第四反応塔のマンホールのフランジ継手(4 箇所)を開放し、ガスケットの損傷がないことを確認した。
 - ⑤ 事業所内の他装置を含め、フィラメントコークスが生成する運転条件の有無を調査し、類似の運転条件がないことを確認した。

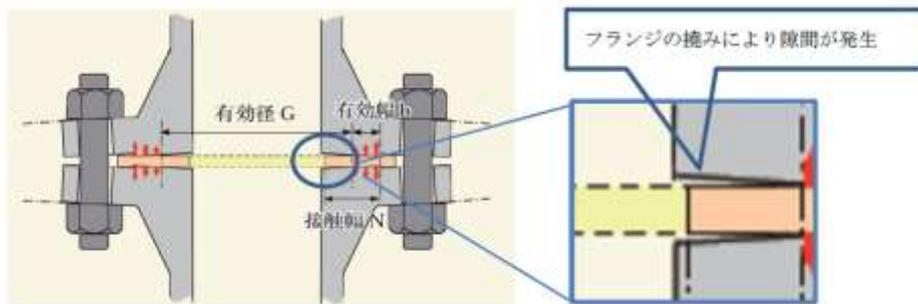
図5 打撃により生じた第一反応塔の入口フランジ継手の撓み

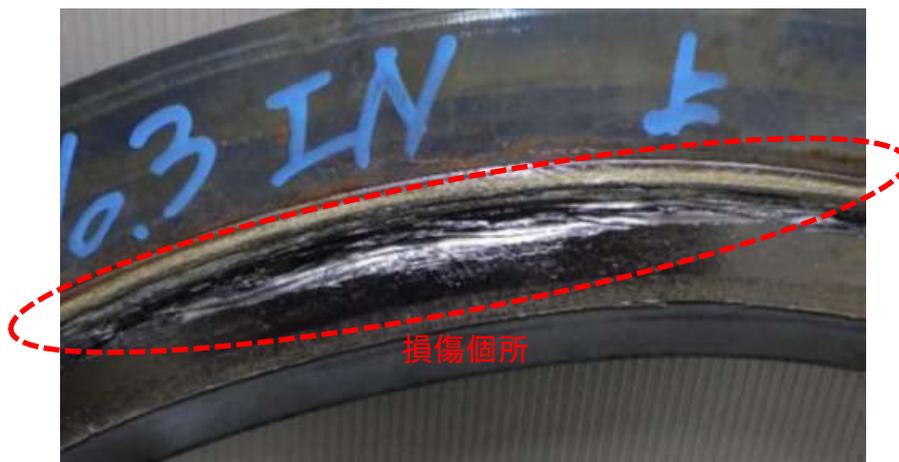
<p>(3) 対策の有効性の検証</p> <p>① 2022年2月の定期修理において、対策の有効性を検証するため、第一反応塔から第四反応塔の入口フランジ継手(4箇所)を開放したところ、第三反応塔のガスケットに、フィラメントコークスの生成によると思われる損傷が確認された(図6参照)。</p> <p>② そのため、フィラメントコークスによる損傷の更なる対策として、ガスケットメーカーと相談の上、ガスケットの仕様を変更した。</p> <p>(4) 締結管理の教育</p> <p>① 2020年に導入したボルト締結のシミュレータ、2021年に開始した締結管理の技量認定制度を活用し、作業員の意識(フランジ継手は、強く締付ければ、より安全)を改革する。</p>
<p>教訓(事故調査解析委員会作成)</p> <p>① フランジ面とガスケットの隙間に、反応生成物が生成する場合、応力状態が変わることで、ガスケットの変形、破損が生じる。反応生成物の生成を踏まえた、ガスケットの選定(寸法、材質、種類)と交換時期の設定が重要である。</p> <p>② フランジは強く締めれば、締めるほど安全と考えるのは間違いである。フランジを強く締めすぎるとガスケットが変形、損傷し、漏えいの原因となる。</p> <p>③ フランジとガスケットの組合せにより、シール性能を維持できる締結力の範囲が存在する。締結力はこの範囲を超えないように、管理することが必要である。</p>
<p>事業所の事故調査委員会</p> <p>事業所に常設のトラブル対策会議で6回審議し、事故原因の推定、再発防止対策の決定など行った。</p>
<p>備考</p> <p>消防庁は、この事故を令和3年中の危険物施設における火災事故及び流出事故の代表的な事例の1つとし、事故概要、事故事例から得られる事故防止対策上のポイントなどをまとめている。<https://www.fdma.go.jp/laws/tutatsu/items/b24505e04c38d99101dda5c42b7f5f8f36aec676.pdf></p>
<p>キーワード</p> <p>締結管理、可燃性ガス、漏えい、火災、反応塔、フランジ継手、増し締め、ホットボルティング、コールドボルティング、フィラメントコークス</p>

図6 第三反応塔の入口フランジ継手で使用していたガスケットの損傷状態
