## 高圧ガス事故概要報告

整理番号 2015-264	事故の呼称 フランジ式継手からのイソヘキサン、メタノール漏えい			
発生日時 2015-8-12 14時00分	事故発生場所 千葉県市原市	事故発生事象 1次)漏えい	事故発生原因 主)締結管理不良 副)	
施設名称 合成樹脂製造施設 (図1参照)	機器 混合槽 D-2301(図2、 3参照)	材質 SM400B+グラスラ イニング	概略の寸法 容量 22.33 m <sup>3</sup> 径 200 mm 厚さ下鏡及び胴 25 mm、 上鏡 30 mm	
ガスの種類及び名称 イソヘキサン96%、メタノール4%	高圧ガス製造能力 408,284,352 N m <sup>3</sup> / 日 (標準状態)	常用圧力 0.588 MPa	常用温度 110°C	
被害状況(人身被害、物的被害) 人的被害なし、物的被害なし、漏えい量152kg				
<p>事故の概要</p> <p>このプラントは、2015年6月21日から8月8日まで、定修工事を実施した。定修工事において、1回/2年実施している混合槽D-2301の開放清掃、及び点検を行った。漏えい箇所のバッフルホルダー一部は清掃・整備し、消耗品のグランドパッキン及びガスケットを新品に交換後、復旧した。8月9日から生産を開始したが、8月9日生産以降、D-2301温度・圧力等の異常はなかった。</p> <p>今回、定置式可燃性ガス検知器が作動し、現場を確認したところ、D-2301の上部より、イソヘキサンとメタノールの混合ガスの漏えいを発見した。(図4参照)事故の概要を時系列で示す。尚、防災組織及び監督官庁等の出入り等は省略する。</p> <ol style="list-style-type: none"> <li>①7月21日(火) D-2301復旧、ガスケットの締付け実施</li> <li>②7月27日(月) 高圧ガス設備の窒素による気密検査を実施し合格</li> <li>③8月09日(日) 定修後、生産開始</li> <li>④8月12日(水) 8時00分頃 D-2301周辺のパトロールで異常なしを確認</li> <li>⑤13時58分 定置式可燃性ガス検知器作動</li> <li>⑥14時00分 D-2301よりヘキサンガス漏えいを確認</li> <li>⑦14時10分 社内119通報、自衛防災班出動要請</li> <li>⑧14時11分 ESD操作実施、D-2301の入出CV閉止によるブロック完了</li> <li>⑨14時13分 ホットライン通報、一部動員発令</li> <li>⑩14時22分 関係官庁、近隣各社連絡、共同防災要請</li> <li>⑪15時14分 D-2301への放水開始</li> <li>⑫15時42分 D-2301脱圧弁を

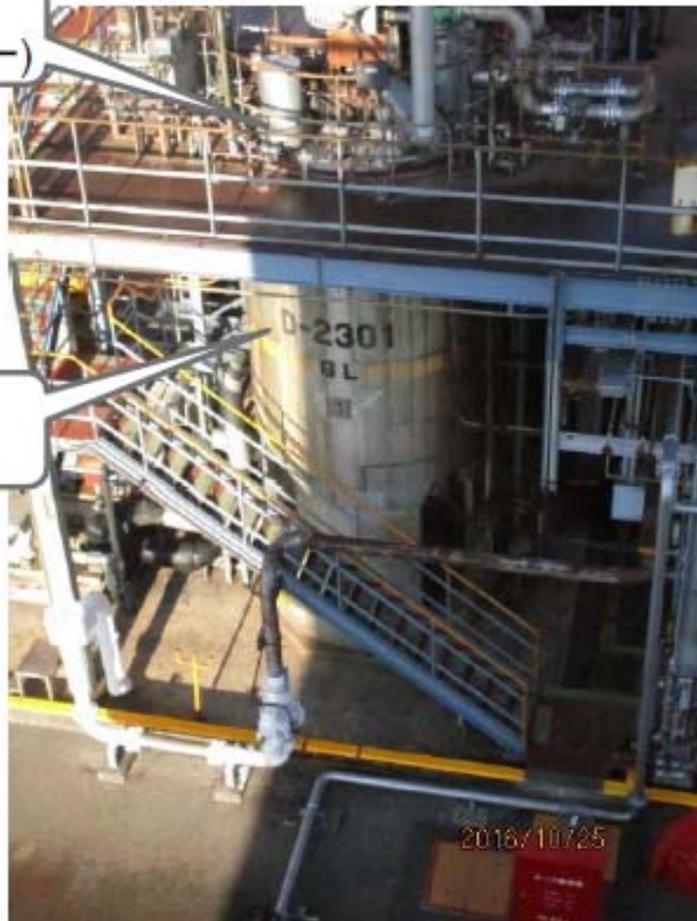
漏えい箇所写真：D-2301バップルホルダー

漏えい箇所  
(バップルホルダー)

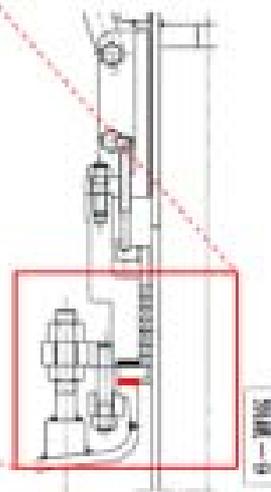
図4 漏えい箇所

漏洩原因はバップルホルダー  
下側ガスケットの破断

漏えいした箇所を含め点検のために開放した箇所全てのガスケットを新品に交換した。

復旧後、フランジの4箇所からグランドパッキン受けリングまでの寸法を測定し、当該リングが中心にセットされている事、およびガスケットの変形、はみ出しがなくフランジ面間距離に問題ない事を確認した。また、気密試験を行い漏れがない事を確認した。

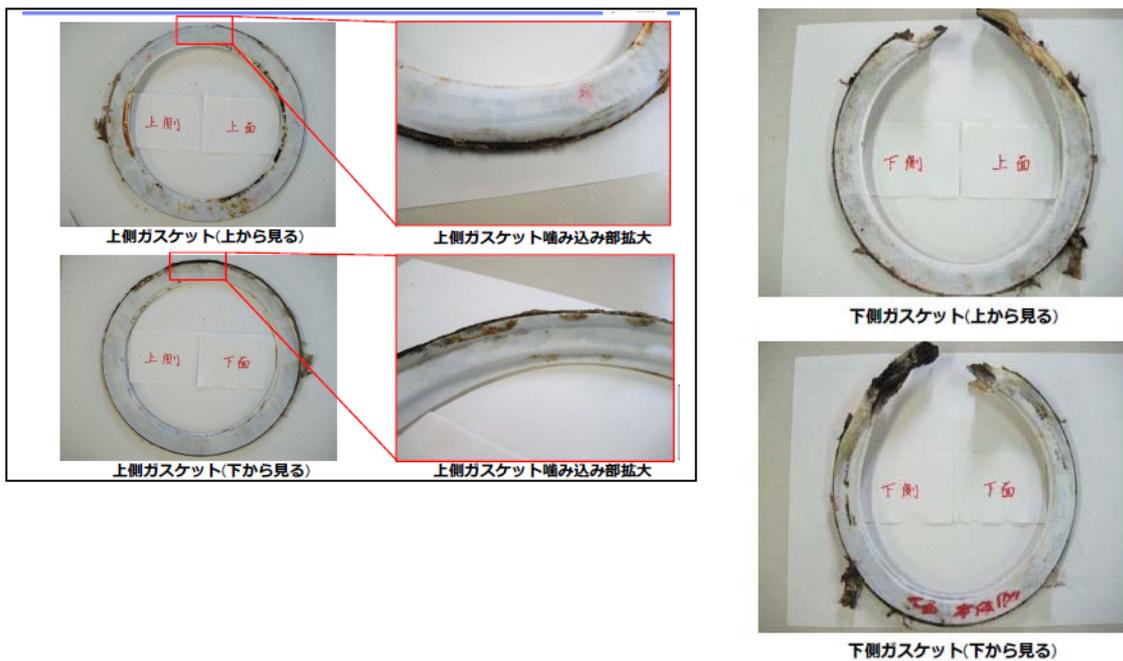
図5 ガスケット写真(上、下)

漏えい箇所はバッフルホルダーのフランジ面であった。その他のマンホール、攪拌機座等から漏えいした痕跡は認められなかった。観察結果からガスケットが破断したメカニズムは以下と推定する。(図5、6参照)

- ① バッフルガイドのフランジ面に下側ガスケット、グランドパッキン受けリング、上側ガスケットの順にセットし、センターリングを行う。
- ② 次にバッフルガイドを上からチェンブロックを用いて少しずつ降ろし、バッフルガイドのインロー内に上側ガスケットが収まるように注意深くセットする。  
→この時にバッフルガイドのインローの端と上側ガスケットの端が若干ずれて接触し、インロー内(ドラムの中心側)に収まらず、この状態でボルトを締め付けたため上側ガスケットの端に変形が生じた。
- ③ 上側ガスケットの噛み込んだ部分は、他の場所に比べ面間が広がっているが、フランジの面間を均一となるように締め付けるため、ドラム中心側のボルト締め付け力が過大となり、下側ガスケットが必要以上に押し潰された。中心の破断面に圧縮破壊が認められた事からも締め付け過ぎが推定される。
- ④ 圧縮破壊したガスケットは弾力性が損なわれるため、運転中に徐々に変形が進行し破断に至ったと推定する。

以上より、漏えいに至った原因は、ガスケットの組み込み不良と特定した。ガスケット組み込み後は、ガスケット装着状態の確認を行っているが、作業エリアが狭く、また漏えい箇所は確認が困難な場所であった事もあり、ガスケットの噛み込みを見逃し、組み込み不良を発生させた。

- ・ガスケットとグランドパッキン受けリングを通常通りセットし、バッフルガイドを上からチェンブロックを用いて少しずつ降ろしていく。  
バッフルガイドのインロー内に上側ガスケットが確実に収まっている事をフランジ全周から目視にて確認する。直視できない箇所は、手鏡を用いて装着状態を確認する。
- ・グランドパッキン受けリングがフランジの中心にセットされている事をフランジの4箇所から寸法を測定して確認する。
- ・トルクレンチを用いて均一な力でボルトを締め付け後、ガスケットの変形、はみ出し及びフランジ面間の測定を行い異常のない事を確認する。
