## 高圧ガス事故概要報告

整理番号 2018-705	事故の呼称 水素ステーションの充填ホースからの漏えい発生による定置ガス検知器発報			
事故発生日時 2018年8月10日(金) 15時30分	事故発生場所 愛知県 安城市	事故発生事象 1次)破裂・破損 2次)	事故発生原因 主)設計不良	
施設名称 圧縮水素スタンド	機器 充填ホース	材質 熱可塑性樹脂(内層)	概略の寸法 内径 6.3 mm、外径 14.8 mm、 長さ 800 mm	
ガスの種類および名称 可燃性ガス(水素)	高圧ガス製造能力 22,874m <sup>3</sup> /日	常用圧力 82MPa	常用温度 -40~10℃	
被害状況(人的被害、物的被害) 人的被害:なし 物的被害:なし				
<p>事故の概要</p> <p>この圧縮水素スタンドでは、100台/月程度の燃料電池自動車(FCV)に水素を充填している。</p> <p>事故当日は13時から営業を開始し、15時30分までに6台のFCVに水素充填した。15時30分に7台目のFCVに充填を開始し、4分後(充填ホース圧力79MPa時)に通常とは異なる「シュー」というガス漏れ音がし始め、充填終了時に「バン」という破裂音を確認した。この時点では、定置ガス検知器は吸引式、拡散式ともに発報していなかった。約5分後に、漏えい確認のためディスペンサー内の残圧を利用し、充填ホースに水素を流した途端、充填ホース先のガス検知器がHH警報を発報し、非常停止した。充填ホースの構造を図1に示す。また、ディスペンサーの短尺充填ホースを図2に示す。</p> <p>以下に事故の概要を時系列で示す。</p> <p>8月10日(金)</p> <p>13時00分 水素ステーションの営業を開始し、15時30分まで6台のFCVに水素を充填した。</p> <p>15時30分 7台目のFCVに充填を始めた。</p> <p>15時34分 通常とは異なる「シュー」というガス漏れ音が聞こえた(充填ホース圧力79MPa時)。充填終了時に「バン」という破裂音が聞こえた。このときガス検知器は発報しなかった。</p> <p>15時39分 漏えい確認のため、ディスペンサーを手動操作して残圧を充填ホースに流したところ、ディスペンサーの充填ホース先のガス検知器がHH警報を発報し、非常停止した。</p>

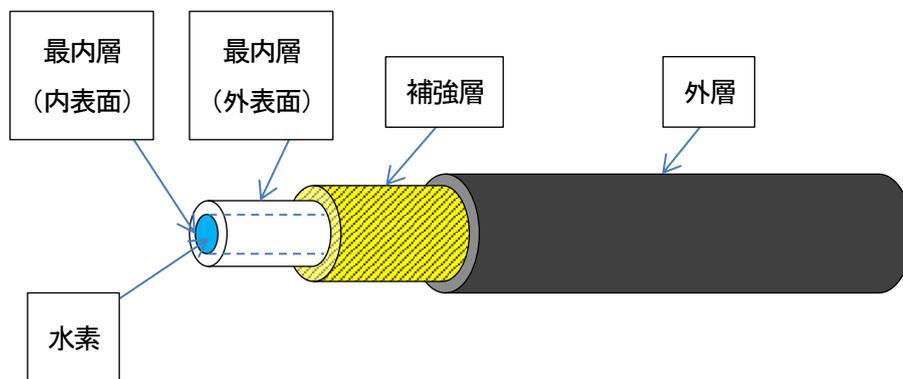
図1 充填ホースの構造  
(高圧ガス保安協会事故概要報告 2017-101 等から引用)

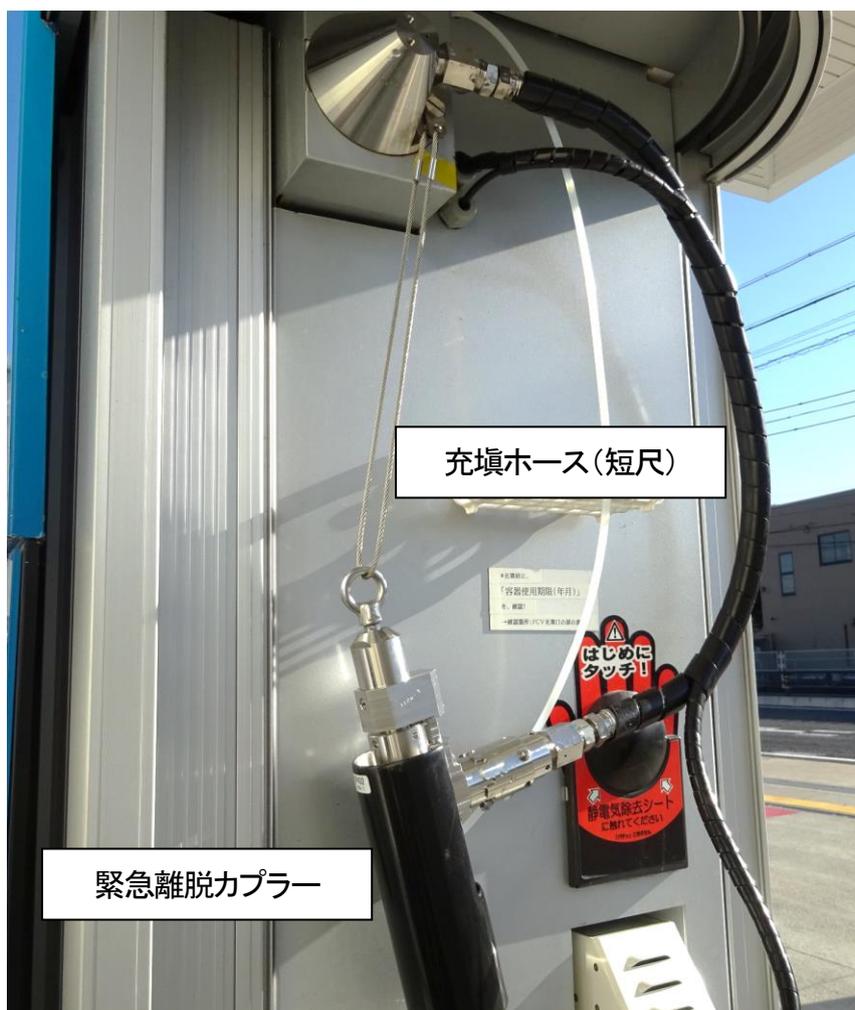
図2 ディスペンサーの短尺充填ホース  
(事故後に撮影)

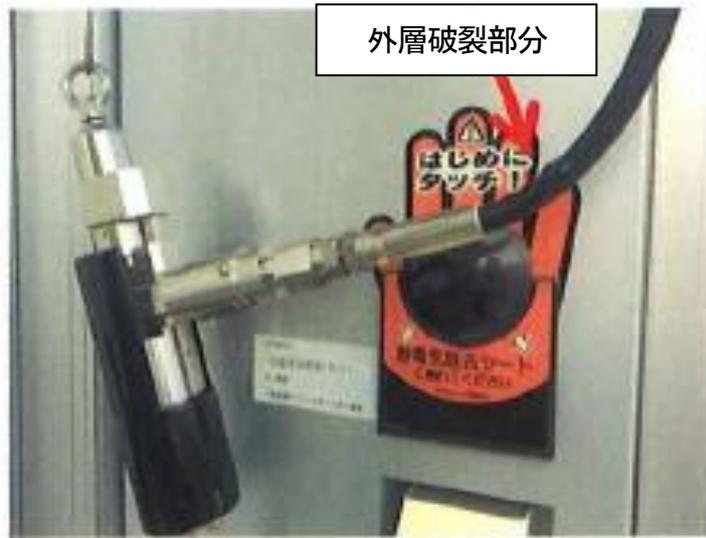
<p>18 時 30 分</p> <p>8 月 11 日(土)</p>	<p>ディスペンサーメーカーが来所し、現場確認の結果、短尺充填ホースの緊急離脱カプラー側口金具かしめ部から約 4cm の位置で、充填ホースの表皮(外層)が裂けていることを確認した(図 3 参照)。</p> <p>ディスペンサーメーカーの工場にて、短尺充填ホースを内視鏡で観察した結果、緊急離脱カプラー側口金具かしめ部から約 4cm の位置で、2~3mm 長の縦傷(ホース長手方向の傷)と 4 箇所の膨らみを確認した。</p>
<p>事故発生原因の詳細</p> <p>【ホースメーカーの調査結果】</p> <p>(1) 短尺充填ホースは、緊急離脱カプラー側(B 側)口金具の近傍で外層が破裂に至っている(図 4 参照)。漏えい箇所確認の結果、外層破裂箇所(緊急離脱カプラー側)とは逆のディスペンサー側(A 側)内層の微小き裂箇所からの漏えいを確認した(図 5 参照)。外層破裂箇所直下の内層からの漏えいは見られなかった。</p> <p>(2) 外層破裂箇所直下付近の内層内面の 4 箇所の膨らみは、微小な凹みであり、外層の破裂の原因ではない。</p> <p>(3) ディスペンサー側(A 側)の充填ホース内層の微小き裂から漏えいした水素が補強層を通過して外層の下に流れ込み、緊急離脱カプラー側(B 側)口金具の近傍で外層破裂に至った。</p> <p>(4) 内層の微小き裂は、ディスペンサー側(A 側)口金具加締部端から約 15mm の位置で発生しており、内層内側(接ガス側)から内層外側(補強層側)に向かって進展していることを確認した(図 6 参照)。微小き裂の内層内側(接ガス側)の長さは 2 mm、内層外側(補強層側)の長さは約 1 mmであった。なお、微小き裂の内層内側(接ガス側)中央部約 1mm が初期傷発生部と考えられ、初期傷発生部から放射状にき裂が進展していることを破面から確認した(図 7 参照)。</p> <p>(5) 内層内側の微小き裂約 2 mmの中央部約 1mm は、長手方向に連続した傷であり、傷の深さは一様ではない。異物が食い込んだ跡およびバリの様相も認められ、外傷による可能性が高いと考える。</p> <p>(6) 内層樹脂の常温物性を確認したが、未使用品(同製造ロットホース)と比較し、明らかな物性低下は認められなかった。</p> <p>(7) 外層が破裂に至った原因として、充填ホースには透過した水素ガスを外層外側へ放出する微小穴が設けられているが、内層の微小き裂から漏えいした水素ガス量が通常使用時の透過ガス量よりも格段に多かったため、漏えいしたガスが外層微小穴から放出し切れずに補強層と外層の間に溜まり、圧力上昇により外層が破裂した。尚、ホースとして強度を担う補強層に異常は見られなかった。</p>

図3 充填ホース外層からの漏えい(事故直後)

- ① 新品充填ホースの内層に傷がないことを確認し、交換した。充填時には携帯ガス検知器をディスペンサー付近に置き、水素漏えいの検知を行いながら経過観察を実施する。
- ② 充填ホース交換時の異物混入防止のため、窒素置換作業の際に窒素配管に 5 $\mu$ m のフィルターを取り付ける。

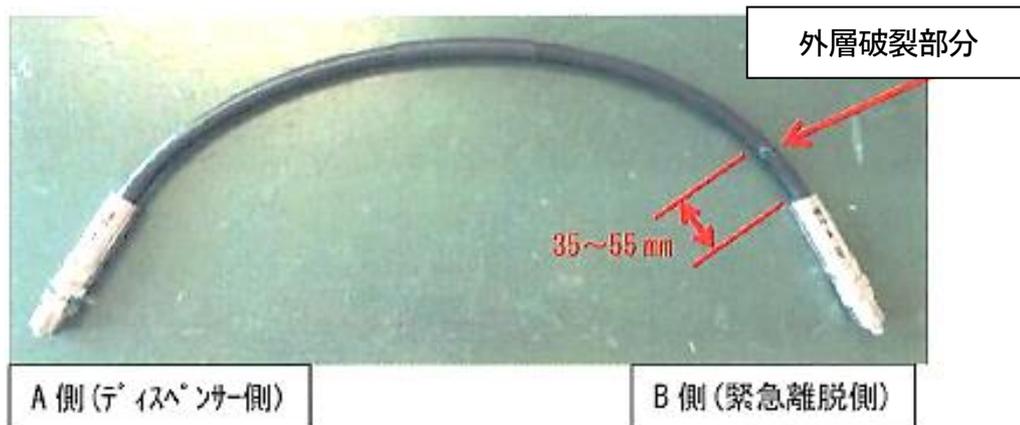
図4 充填ホースの破裂箇所(外層)

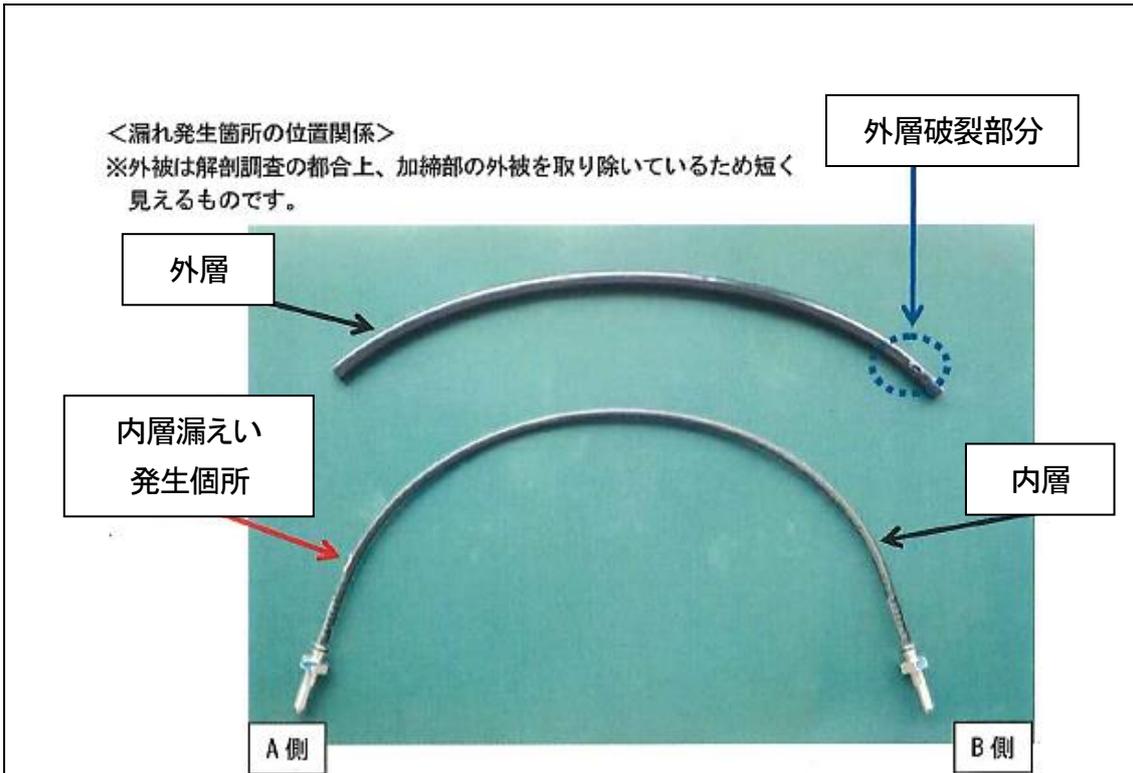
図5 充填ホース外層破裂箇所と内層の漏えい箇所の位置関係

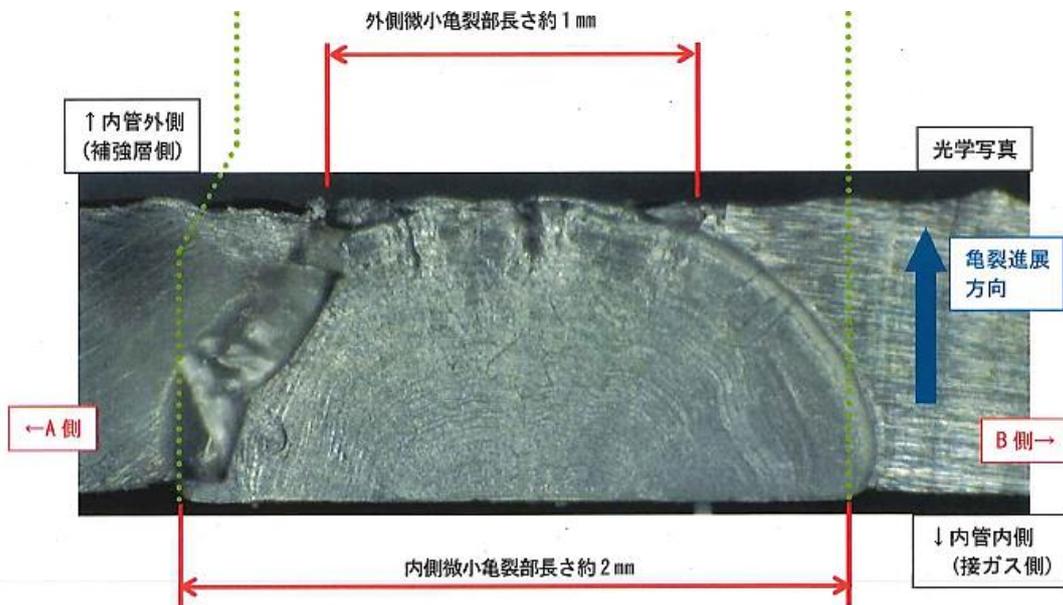
図6 充填ホース内層き裂の破面(光学顕微鏡)

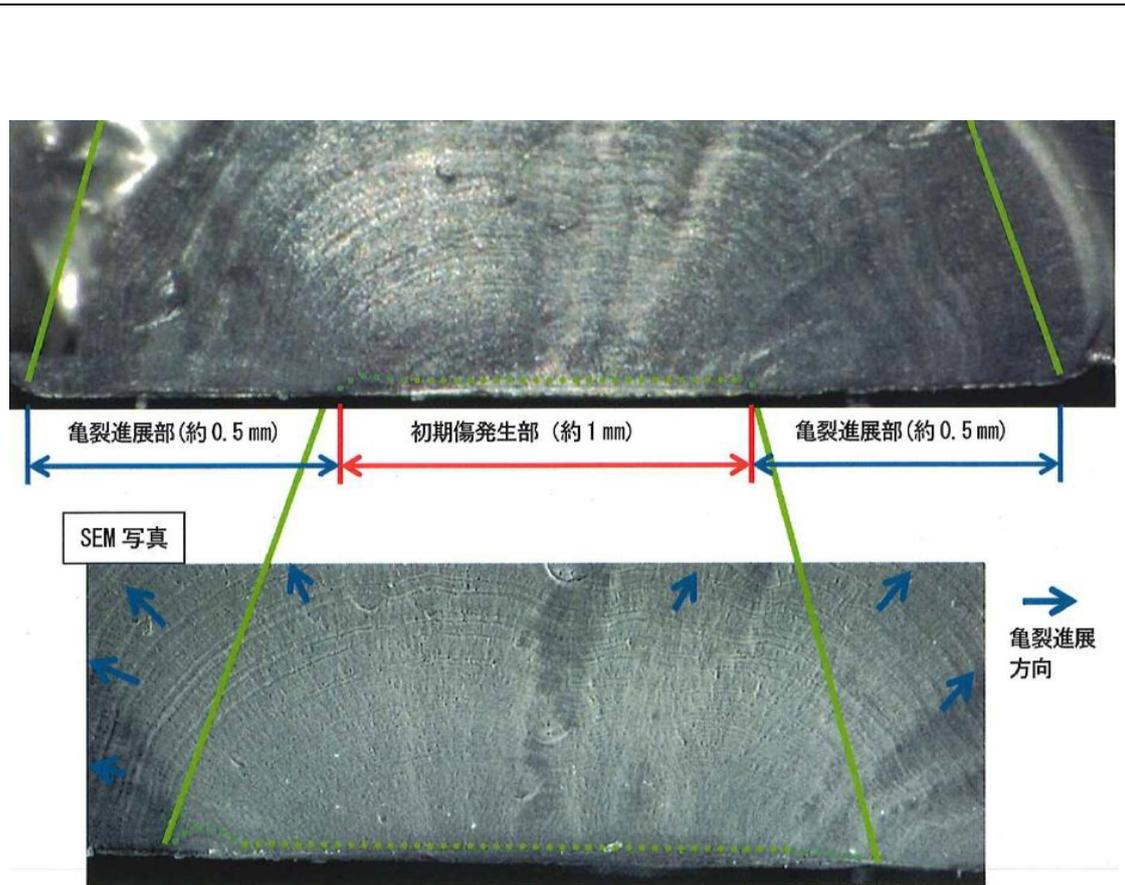
図 7 充填ホース内層き裂の破面詳細(光学顕微鏡・SEM)

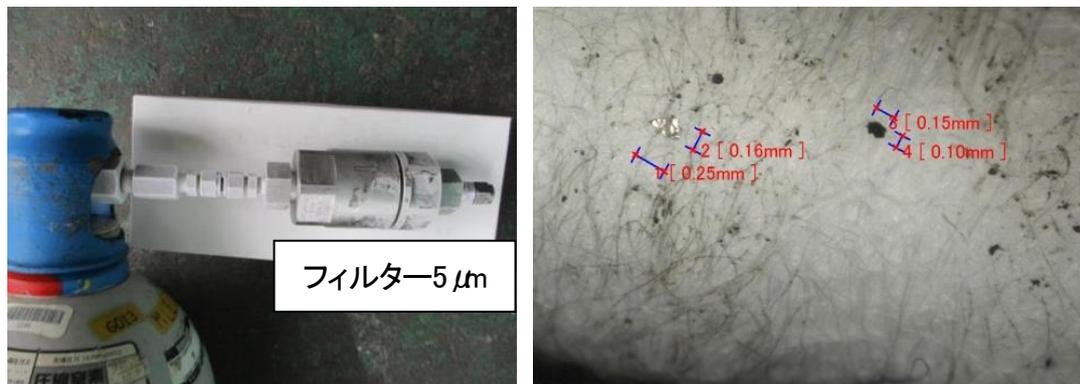
定期自主検査においてディスペンサーの分解整備を行っており、その際に充填ホース先端の充填ノズルに窒素容器を接続して、窒素置換作業を行っていた。定期自主検査で使用した窒素容器にフィルター(5 $\mu$ m)を接続し、窒素ブローをした結果、窒素容器内に金属片などの異物が、多数存在していることが確認された(図8参照)。

窒素容器内に金属片などの異物が多数存在していることが確認されたことから、定期自主検査時に窒素ブローした際に異物が混入し、充填ホース内層内面に衝突して傷をつけ、き裂を発生させる原因になったと考える。

図 8 窒素容器内部の異物の確認状況  
(左: 窒素容器に接続されたフィルター 右: フィルタ入口に存在した異物)
