高圧ガス事故概要報告

整理番号 2019-067	事故の呼称 塩化ビニルモノマー及び塩化水素漏えい事故			
事故発生日時 2019年1月21日(月) 14時07分	事故発生場所 千葉県 市原市	事故発生事象 1次)漏えい③	事故発生原因 主)誤操作など 副)その他(液位管理不良)	
施設名称 塩化ビニルモノマー製造施設	機器 安全弁	材質 SUP9、SUS304、SCS13A	概略の寸法 呼び径 150A	
ガスの種類および名称 可燃性ガス(塩化ビニル) 毒性ガス(塩化水素)	高圧ガス製造能力 事業所 8,875,152 m <sup>3</sup> /日	常用圧力 0.65MPa	常用温度 167℃	
被害状況(人的被害、物的被害) 人的被害:軽傷 12名(第三者) 物的被害:181千円(乗用車)				
<p>事故の概要</p> <p>塩酸塔(DA501)のディスプレイサー式液面計(LI)と直視式液面計(LG)に誤差を確認し、LIによる自動制御運転からLGによるマニュアル運転に変更した(図1参照)。運転員が、LG指示を確認したところ100%以上を示していたため、塩酸塔の液位が100%以上であると判断し、液面を下げるべく塔底液の抜き出し量を増加させた。しかし、実際の液面は0%以下(蒸気流量と温度変化から推定)であったため、リボイラー(サーモサイフォン形式)の入熱量が減少し、塩化水素(HCl)を含んだ塔底の塩化ビニルモノマー(VCM)液が次工程のVCM蒸留塔(DA502)に送液された。HClがガス化してVCM蒸留塔内の圧力が上昇し、ばね式安全弁(SV507)(以下「安全弁」という。)が作動した。安全弁の出口は地上50mのベントスタックで、ここからVCM(18.3t)とHCl(3.5t)が放出され、HClの影響により近隣事業所作業者12名が目と喉の痛みの症状により医師の診断を受けた。</p> <p>以下、事故の概要を時系列で記す。</p> <p>1月15日(火) LI(44%)とLG(60%)の誤差(16%)およびLI指示の振れの増大を確認した。LIの変動を危惧したことから、LIを分散型制御システム(DCS)から切り離し、液位管理をLIとLGの誤差を考慮したマニュアル運転に変更した。以後、誤差が拡大していった。</p> <p>1月21日(月)</p> <p>03:40 LI(1%)とLG(37%)の誤差(36%)を確認した。LIとLGの点検実施を決定した。</p> <p>11:57 LIとLGの点検手順を確認している間に、LIの指示が0%となった。</p> <p>13:15 LGの液位が100%以上を確認した。LGの値に疑問があったが、LGの上下弁の閉塞等の異常が確認されなかったため、塔底液の抜き出し量を増加させた。(実際の塔内の液位は、蒸気流量と温度変化

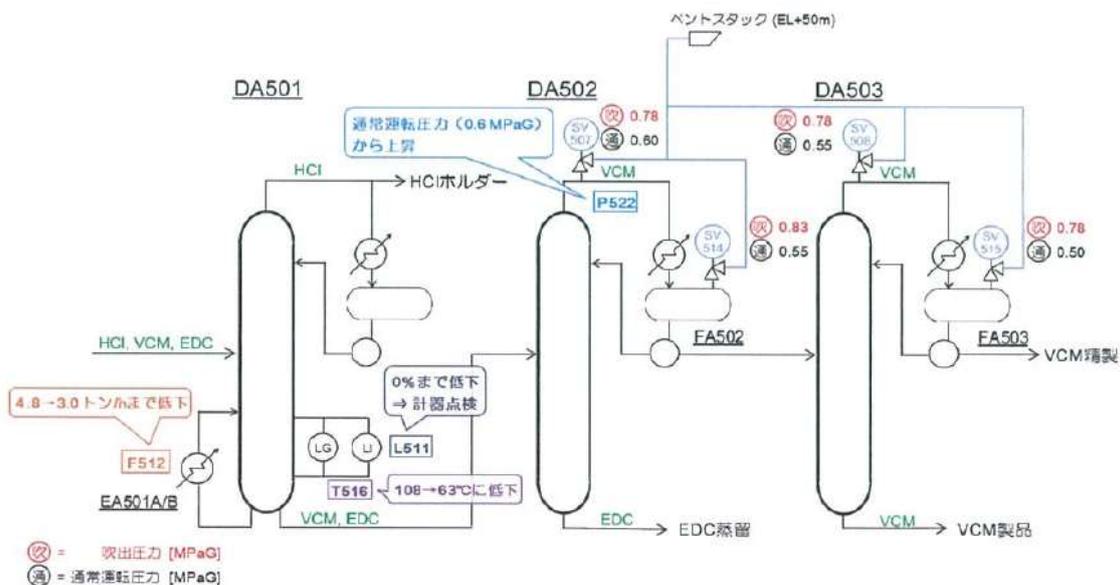
図1 VCM 製造施設事故状況

14:07	VCM 塔では低沸点の HCl が一気に気化し、VCM 塔内圧が上昇し、安全弁が作動した。場内一斉放送でプラントからの待避を指示した。安全弁は地上 50m のベントスタックにつながっており、ここから VCM(18.3t)と HCl(3.5t)が放出されたため、近隣事業所作業者 12 名が目と喉の痛みを訴え、医師の診断を受けた。
14:15	近隣事業所から問い合わせがあったが、HCl の放出に気づかなかったため、安全弁作動についてのみ報告した。以後、複数の近隣事業所から問い合わせが続いた。
15:35	危害予防規程に定める手順どおり市消防へ通報した。
16:30	市消防が入場した。
19:00	市消防が退場した。
21:10	運転続行は保安上危険と判断し、VCM 製造施設の運転を停止した。

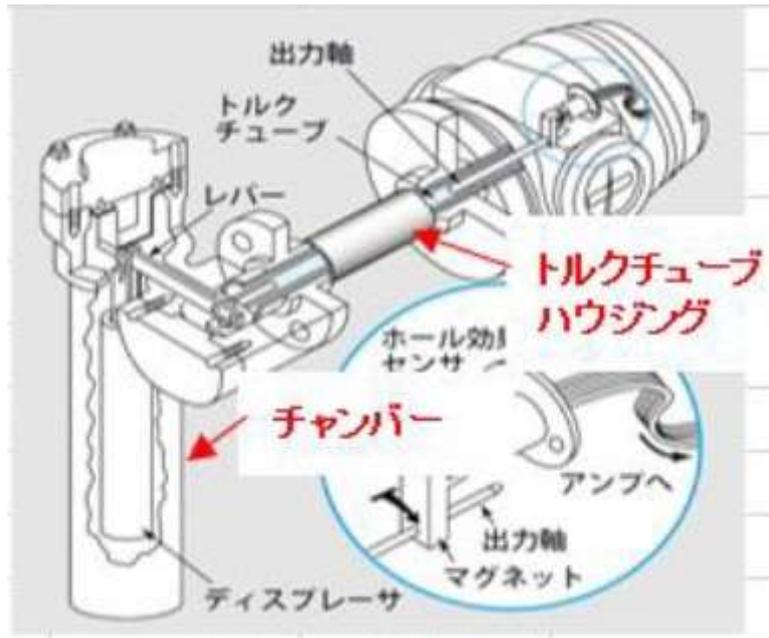
図 2 ディスプレーサー式液面計

- ① 液面計(LI)はディスプレイサー式液面計(図 2 参照)であり、事故後に解体した結果、チャンバー及びトルクチューブハウジング内にカーボンスケールの付着を確認した。一方、機械的、電気的な異常は確認されなかった。このため、LI の指示不良は、計器内に堆積したスケールがレバー等の作動不良を誘発した結果と推測される。
- ② 直視式液面計(LG)(図 3 参照)は、閉塞により凝縮した液が溜まり、時間が経過すると 100%以上の液位を示す状態となっていた。また、LG の閉塞を確認した際に、ボールチャッキ弁が閉じたままの状態(図 4、5 参照)で LG の使用を継続したため、再び凝縮した液が溜まって 100%以上の液位を示し、塩酸塔の液位を誤認したと推定される。
- ③ LI は液位管理に使用され、LG は LI の確認をするために設置されている。しかし、LI と LG に誤差が生じた場合の点検基準が、マニュアルに定められていなかった。このため、LI の作動不良を確認後も、運転が継続されてしまった。
- ④ 塩酸塔の構造上、液面が管理範囲の上限と下限を逸脱すると温度低下する構造であることが、組織として共通認識されていなかった。温度低下すると、塩酸塔から VCM 塔内に低沸点の HCl が送液され、気化により圧力上昇することが想定されていなかった。
- ⑤ 当該安全弁の作動によるベントスタックの放出出口(地上 50m)からの放出は、VCM のみを想定していた。安全弁の作動による HCl の放出が、想定されていなかった。HCl は、地上での最大着地濃度が 10ppm となり、今回の人的被害の症状が現れた濃度と一致する。さらに、安全弁作動が緊急通報連絡基準における異常事態の定義に含まれていなかったため、近隣事業所への連絡を自ら行わず、人的被害を拡大させてしまった。

- ① 既設の液面計(LI)にダイヤフラムシール型差圧式液面計を新設追加し、液面計を二重化した(図 6 参照)。差圧式液面計には、汚れのない二塩化エタン(EDC)液を液面計ノズルに常時通液することにより、塔側から液面計への汚れ混入を防止し、カーボンスケールの堆積防止を図った。
- ② 直視式液面計の構造および操作方法を運転員に周知した。

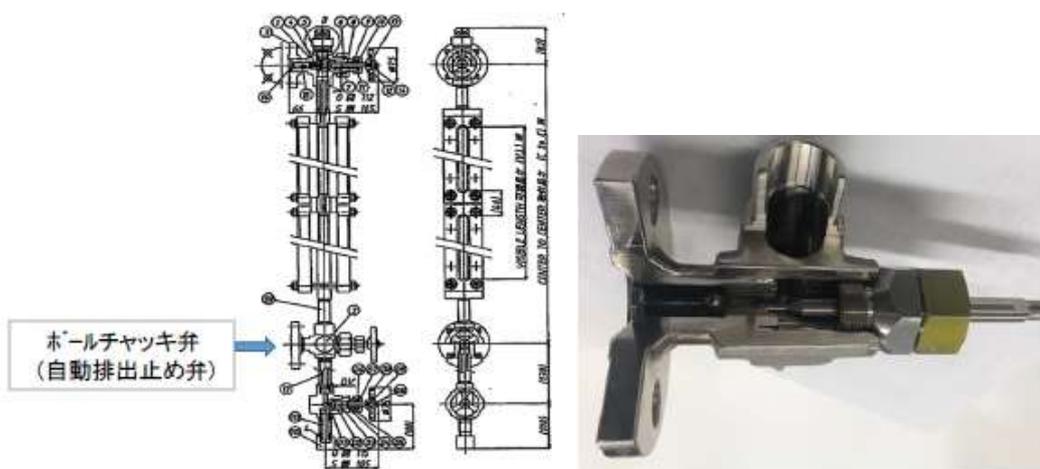
図 4 直視式液面計の構造

通常運転時		
LG点検時		
LG点検後の操作		<p>LG液側元弁 閉 ⇒ 開          ボールがゲージ入口を塞いだままの状態がある時がある。          元弁を全閉にしてボールをフリーにする。 &lt;今回 操作せず&gt;</p>
実液面がLG以下でも指示が100%となる現象		<p>ボールがゲージ内液入口を塞いだ状態。          ガスが外気温で凝縮しガラスゲージに溜る。</p>
