高圧ガス事故概要報告

整理番号 2019-175	事故の呼称 メチルエチルケトン製造装置 配管漏えい事故		
事故発生日時 2019年5月15日(水) 5時45分	事故発生場所 神奈川県 川崎市	事故発生事象 1次)漏えい① 2次)	事故発生原因 主)検査管理不良 副)
施設名称 メチルエチルケトン製造装置	機器 配管	材質 STPG370S	概略の寸法 2B Sch80(t 5.5mm)
ガスの種類および名称 可燃性ガス(n-ブテン)	高圧ガス製造能力 事業所 281,150,299 m ³ /日 製造装置 1,390,560 m ³ /日	常用圧力 0.35MPa	常用温度 66-127°C
被害状況(人的被害、物的被害) 人的被害: なし 物的被害: なし			
<p>事故の概要</p> <p>運転員が、メチルエチルケトン製造装置の定時パトロール中、配管のエルボ近傍より液が漏えいしているのを発見した。配管は、コンプレッサーで昇圧したブテンガスを、凝縮させて回収する熱交換器の出口配管である。装置を緊急停止して、配管系を縁切りし、脱圧を開始した。その後、公設消防隊の許可を受け、ガス検知器測定により漏えいのないことを確認後、窒素パージ、仕切板挿入して縁切り処理を完了した。</p> <p>以下、事故の概要を時系列で記す。</p> <p>5月15日(水)</p> <p>5時45分頃 運転員が定時パトロール中、熱交換器シェル出口配管のエルボ近傍より漏えいを発見</p> <p>5時52分 公設消防隊に通報</p> <p>6時00分頃 メチルエチルケトン製造装置緊急停止</p> <p>6時10分 配管系縁切り、脱圧開始</p> <p>6時15分 公設消防隊到着</p> <p>7時32分 ガス検知器測定の結果、漏えいのないことを確認</p> <p>7時50分 公設消防隊撤収</p> <p>9時08分 窒素パージ作業を開始</p> <p>11時40分 仕切板を挿入し、縁切り処理を完了</p>

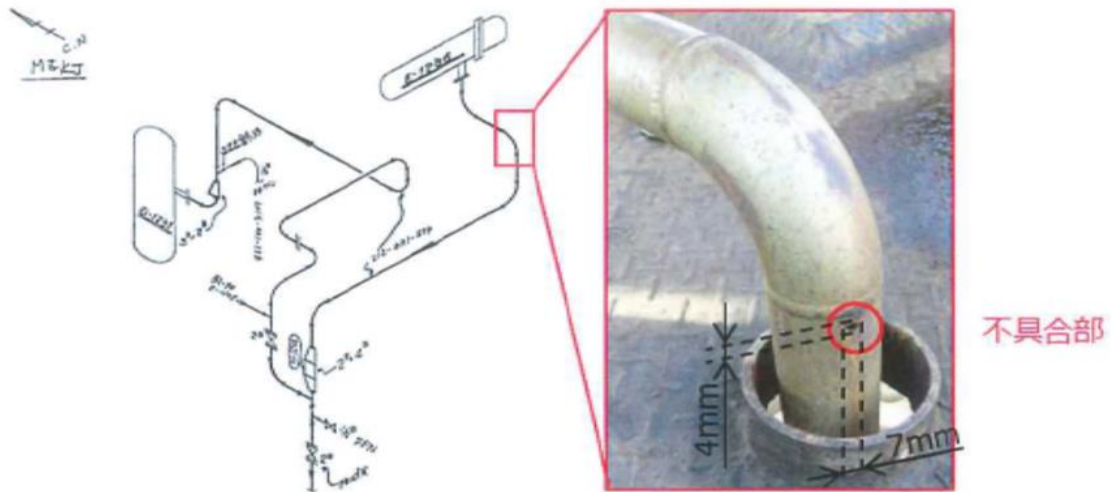
図1 漏えい箇所

1. 漏えい箇所はエルボ下流直近の垂直配管で、エルボ背面側であった。漏えい箇所には局部減肉が認められ、エロージョン/コロージョンによる減肉と推定される。(図 1、図 2)
2. ブテンガスには微量の硫酸が同伴しているので、熱交換器内で凝縮した後、ブテンと硫酸で二層流が形成され、硫酸は比重が重いため熱交換器内で底部を流れ、熱交換器出口の水平配管内でも二層流を形成して、底部を流れていたと考えられる。(図 3)
3. ブテンと硫酸の二層流はエルボ部分で流下するが、硫酸は底部を流れているので、図 3に示す通り、エルボの背側中央よりも下側で、エルボ背側下端と垂直配管に衝突し、エロージョン/コロージョンを起こしたと推定される。
4. エルボの肉厚測定点は、一般的に最も減肉を生じ易いエルボ中央部としていた。しかし、今回の減肉部は中央よりも下流側であり、測定点が減肉の顕著な部分を外れていたため、正確な測定ができなかった。
5. このエルボを含む配管系は 2010 年に更新した。更新前は 0.5mm/year 程度の腐食速度であったが、更新後の腐食速度は 0.13mm/year 程度であった。
6. 更新前後の腐食速度の違い(0.5mm/year と 0.13mm/year)に関しては、更新前後での測定点のわずかな位置の差が影響した可能性がある。事故後のエルボの半割内面検査で、位置が 1cm異なるだけで腐食深さが大きく異なることが観察された。(図2、図3)
7. 更新前後の腐食速度の違いに関しては、2008 年 12 月から実施していた酸腐食低減活動の一環で、配管系の腐食環境がマイルドになったと設備管理部門が誤認した可能性があり、検査結果が運転管理部門などの関係部署と共有されなかった。

1. 局部減肉が予測される配管系に対しては、放射線検査、または多点/面探傷の超音波検査の実施を検査要領に記載する。
2. 類似の運転環境の機器・配管系の部位に対する水平展開の検査を実施する。
3. 腐食速度が低減した場合でも、検査結果を共有して、関係部署はその要因を分析し、低減の妥当性の確認を検査結果により確実に実施する。
