高圧ガス事故概要報告

整理番号 2019-219	事故の呼称 ジシランガス精製器爆発		
事故発生日時 2019年6月27日(木) 9時30分頃	事故発生場所 福島県 会津若松市	事故発生事象 1次)爆発 2次)	事故発生原因 主)操作基準等の不備 副)組織運営不良
施設名称 MO-CVD装置	機器 ガス精製器	材質 SUS316L	概略の寸法 φ2×8.2インチ
ガスの種類および名称 特殊高圧ガス(ジシラン)	高圧ガス製造能力 -	常用圧力 0.5MPa	常用温度 23℃
被害状況(人的被害、物的被害) 人的被害:重傷1名、軽傷2名 物的被害:トイレの天井ボード破損、携帯用LED照明具破損			
<p>事故の概要</p> <p>半導体製造工場のクリーンルームで使用していたMO-CVD(有機金属気相成長)装置のガスボックス(図1参照)に設置していたガス精製器(図2参照)を廃棄するため、担当者が窒素で50回置換した後に装置から取外し、大気開放下で両端をメタルキャップで封じた後、工場内の別の設備に接続されている除害装置内に保管した。</p> <p>4年後、同一の担当者が、除害装置内にガス精製器が保管されたままであることに気づき、販売代理店に廃棄手順を相談したところ、再度窒素置換を行った後に廃棄することになった。担当者はガス精製器を除害装置から取り出し、事務所にいったん保管した。数日後に再置換を行うためにガス精製器を工場内に運ぶ途中でトイレに立ち寄り、ガス精製器をトイレ内手洗い壁面の小棚に置いた際、ガス精製器が転がったので、これを左手で押さえようとしたところ、爆発した(図3参照)。</p> <p>1名が重傷、2名が軽傷の被害を受け、トイレ内の天井ボードなどが破損した。</p> <p>以下、事故の概要を時系列で記す。</p> <p>2015年</p> <p>3月3日(火) 2階クリーンルームのガスボックス内で使用していたジシラン用ガス精製器を窒素置換後に取り外し、2階機械室の除害装置内で保管した。</p> <p>2019年</p> <p>6月25日(火) 担当者が販売代理店にガス精製器の廃棄方法をメールにて問合せしたところ、再置換を実施する旨の回答があった。</p> <p>6月27日(木)</p> <p>9時30分頃 ガス精製器の廃棄処分の際し、再度窒素置換を実施するため、保管場所からガス精製器を持ち出し、1階男子トイレに立ち寄ったところで爆発した。</p>

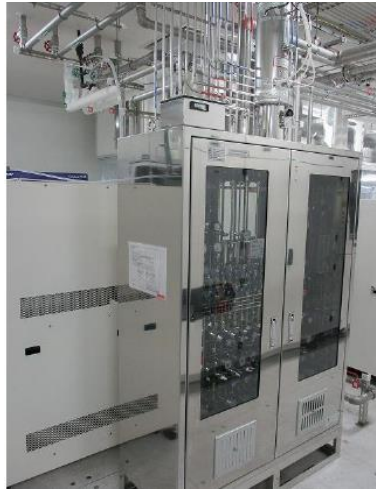
図1 MO-CVD(有機金属気相成長)装置のガスボックス

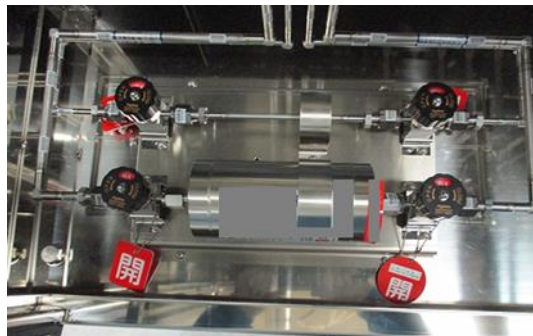
図2 ガスボックス内のガス精製器
(上:2015年単管に交換済、下:別ガス種の同タイプ)

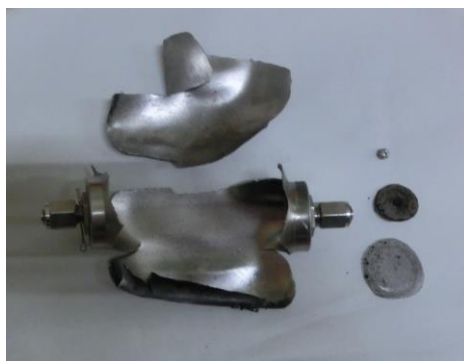
- ③ ガス精製器の設置から約 1 年後の 2015 年 3 月に、成膜不安定性への対応として、ガス精製器を取外すことにした。
- ④ ガス精製器の窒素置換を 23℃で 50 回実施し、ガス精製器の両端を封止（取外しから封止の間は大気開放）した後、工場内の別の設備に接続されている除害装置内に一時保管した。
- ⑤ 事故後の調査の結果、窒素置換の際には、最低 0.517MPa 以上の圧力で置換すべきであったが、実際は指示圧力以下で窒素置換を実施した（作業記録に圧力の記載がないことに加え、窒素ラインの圧力計指示メモリが 0.4MPa までしかないことから推測）。
- ⑥ また、事故後に推定された吸着などの化学反応から、窒素を 200℃以上に加熱しながら、最低 8 時間は窒素置換を実施すべきであったと考えられるが、それ以下の温度と時間で実施した。
- ⑦ ガス精製器を 4 年間密閉状態で保管していたことで、内部に残留していたジシランが徐々に吸着剤から分離し、内部の酸素 (NiO) と反応して水素が発生し、ガス精製器内は高圧力になっていた。そこで、トイレ内の小棚に置いた際に転がった衝撃がトリガーとなって、爆発したと推定される。

図3 爆発したガス精製器

- ① ガス精製器の廃却手順の徹底
 - ・ ガス精製器の搬出修理、廃棄作業に関する作業標準を新規に制定した。
 - ・ 取外した装置部品などは長期間保管せず、適切な方法で短期間に廃棄までを確実に実施する。
- ② 特定高圧ガス消費に係る保安管理体制の強化
 - ・ 特定高圧ガス取扱主任者（届出者）を増員し、保安管理体制を強化する。
