高圧ガス事故概要報告

整理番号 2019-353	事故の呼称 循環ガス冷却器からのエチレンガス漏えい事故		
事故発生日時 2019年3月15日(金) 11時30分	事故発生場所 神奈川県川崎市	事故発生事象 1次)漏えい① 2次)	事故発生原因 主)腐食管理不良 副)
施設名称 エタノール製造施設	機器 循環ガス冷却器伝熱管	材質 STB340-SC	概略の寸法 伝熱管径 19.0mm 肉厚 2.77mm
ガスの種類および名称 可燃性ガス(エチレンガス)	高圧ガス製造能力 4,330,642 m ³ /日(事業所) 2,343,041 m ³ /日(施設)	常用圧力 6.77 MPa	常用温度 240 °C
被害状況(人的被害、物的被害) 人的被害:なし 物的被害:なし			
<p>事故の概要</p> <p>エタノール製造施設合成系の循環ガス冷却器において、エチレンガスが伝熱管から循環冷却水側へ漏えいした。</p> <p>以下、事故の概要を時系列で記す。</p> <p>3月15日(金)</p> <p>11時30分 運転員が定常運転中の現場巡回中に、循環冷却水戻りラインに設置されているガス検知器が8%LELを指示しているのを確認した。</p> <p>11時40分頃 漏えいの可能性がある高圧ガス機器6基の点検を実施し、合成系の循環ガス冷却器チャンネルカバー上部ガス抜き弁よりエチレンガスの漏えいを確認した。</p>			
<p>事故発生原因の詳細</p> <p><合成系プロセス及び原因></p> <p>エタノール製造施設合成系では、エチレンと水を原料として、反応塔にて燐酸触媒を用いる水和反応により合成アルコールを製造している(図1)。反応塔で生成したアルコール及び未反応ガスは、熱交換器において循環ガスと熱交換し、ドラム(高圧分離槽)に入り、凝縮したアルコール水溶液とエチレンガスに分離する。ドラムから出たエチレンガスは、熱交換器で冷やされ、エチレンと凝縮液になり、次の循環ガス冷却器に入る。循環ガス冷却器では循環冷却水と熱交換して冷やされ、循環ガス洗浄塔へ送られる。この過程で事故を起こした循環ガス冷却器の入口では、多量の凝縮液がエチレンガスとともに二相流で入る。そのため、循環ガス冷却器の入口は合成系の装置の中でエロージョン/コロージョンが発生し易い箇所として、要注意となっていた。</p> <p><検査結果></p> <p>循環ガス冷却器を開放し、伝熱管189本の気密試験を行い、1本から漏えいが確認された(図2)。漏えい箇所は炭素鋼の地肌色(銀色)をしており、腐食生成物の皮膜が剥がれた瞬間のようで、エロージョン/コロージョン特有の様相が確認された(図3)。</p>

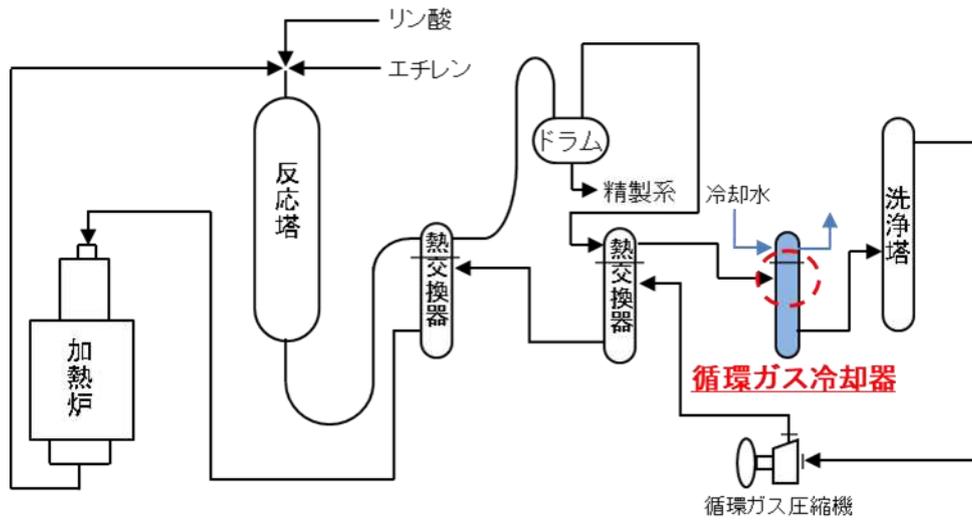
図1 エタノール製造施設合成系のプロセス

○ エロージョン／コロージョンが起こる箇所

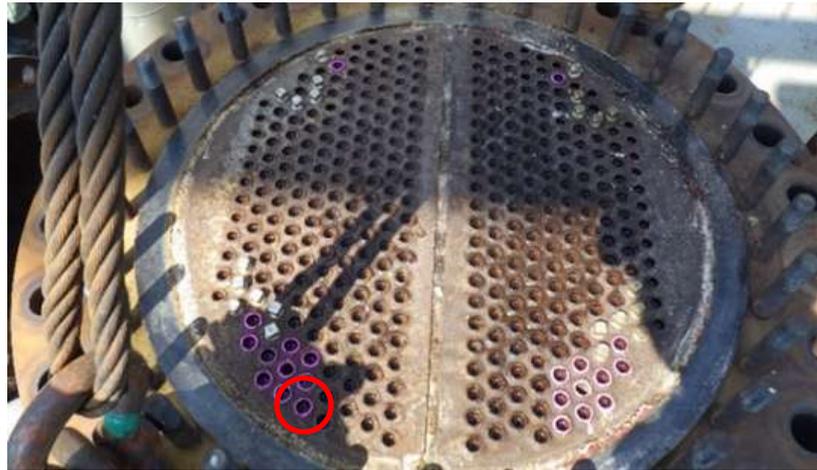
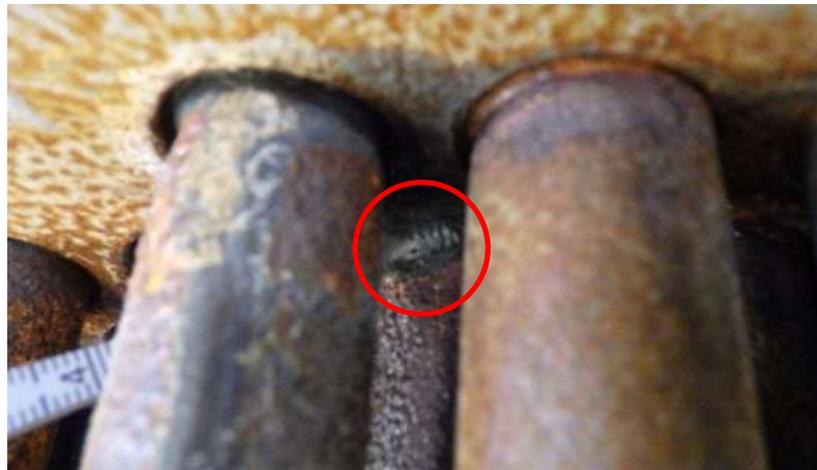
図3 循環ガス冷却器の目視検査結果

※○は漏れ伝熱管

漏えい伝熱管の外観(外部腐食):筋状に腐食した箇所にピンホールを確認

<p>事業所側で講じた対策(再発防止対策) 腐食に対する延命対策として、以下を実施した。</p> <p>(1) 循環ガス冷却器伝熱管の厚さを、従来の 2.77 mmから 3.5 mmに変更した。</p> <p>(2) 1 年に 1 回行う肉厚測定の対象とする循環ガス冷却器伝熱管の本数は、従来 189 本中 46 本であったが、全数の検査を行った。</p> <p>(3) エロージョン/コロージョンによる減肉を想定し、循環ガス冷却器伝熱管の肉厚測定の結果が、必要最小厚さに腐れ代を加算した肉厚を割った時点で、補修を実施することとした。</p>
<p>教訓(事故調査解析委員会作成)</p> <p>① ガスと液が混在する二相流が流れの向きを変えて機器に流入すると、流速と温度の条件によりエロージョン/コロージョンが生じる恐れがある。</p> <p>② エロージョン/コロージョンは局部減肉で、減肉速度の予測が難しい。エロージョン/コロージョンが想定される機器について、検査の項目及び範囲が適切であるか再検討することが重要である。</p>
<p>事業所の事故調査委員会</p> <p>第 1 回 三部門会議 2019 年 3 月 15 日</p> <p>第 2 回 三部門会議 2019 年 3 月 17 日</p> <p>第 3 回 三部門会議 2019 年 3 月 18 日</p> <p>第 4 回 三部門会議 2019 年 11 月 28 日</p>
<p>備考</p> <p>本件と類似のプラントが三重県四日市市に所在し、平成 9 年に水を液相とする気液混相流のエロージョン/コロージョンにより、加熱炉入口 T 管からエチレンが漏えいし、火災に至る事故を起こしている。エロージョン/コロージョンの特徴は、流速の増加により指数関数的に進行すること、温度は約 150℃をピークに指数関数的に変化すること、pH の低下に従い指数関数的に進行すること、気液混相の液相割合に比例して増大することなどがある。これらを考慮し、エロージョン/コロージョンが想定されるプラントでは、現状の設計及び肉厚管理を検証し、見直すことが重要である。</p>
