高圧ガス事故概要報告

整理番号 2019-378	事故の呼称 FC フォークリフト水素充填時の充填ホース破損		
事故発生日時 2019年9月12日(金) 9時51分	事故発生場所 神奈川県 川崎市	事故発生事象 1次)破裂・破損(破裂) 2次)	事故発生原因 主)設計不良
施設名称 移動式製造設備	機器 フレキシブルホース	材質 樹脂	概略の寸法 内径 9.8mm×外径 16.6mm、 長さ 5,000mm
ガスの種類および名称 可燃性ガス(水素)	高圧ガス製造能力 0 m ³ /日(減圧弁のみ)	常用圧力 35MPa	常用温度 5°C~35°C
被害状況(人的被害、物的被害) 人的被害:なし 物的被害:100万円			
<p>事故の概要</p> <p>移動式製造設備(以下「充填車」という。)から燃料電池フォークリフト(以下「FC フォークリフト」という。)へ水素を充填中に発生した事故で、大きな音とともに充填ホースが破損し、水素が漏えいした。漏えい量は、充填ホース内の水素 0.14m³であった。事故により充填ホース、カップリングおよび FC フォークリフトの充填口に破損が生じた(図 1 参照)。なお、破損した充填ホースは充填回数が 2,334 回、使用期間は 2016 年 12 月から 2019 年 9 月までの約 3 年(2018 年 12 月から 2019 年 6 月までの運用休止期間含む。)であった。</p> <p>充填ホースメーカーによる調査の結果、充填ホースの破損部以外の外面にも折れ曲がり(キンク)によるしわと擦過傷が認められた(図 2 参照)。さらに、破損部を詳細に観察したところ、内面チューブが円周方向に破断していることが認められた。</p> <p>以下、事故の概要を時系列で記す。</p> <p>9月12日(金)</p> <p>9時41分 1台目のFCフォークリフトに充填を開始した。</p> <p>9時45分 1台目のFCフォークリフトの充填が終了した。</p> <p>9時49分 2台目のFCフォークリフトに充填を開始した。</p> <p>9時51分 大きな破裂音とともに充填ホースが破裂し、過流防止弁が作動した。 作業員が操作パネルで非常停止ボタンを押した。</p>

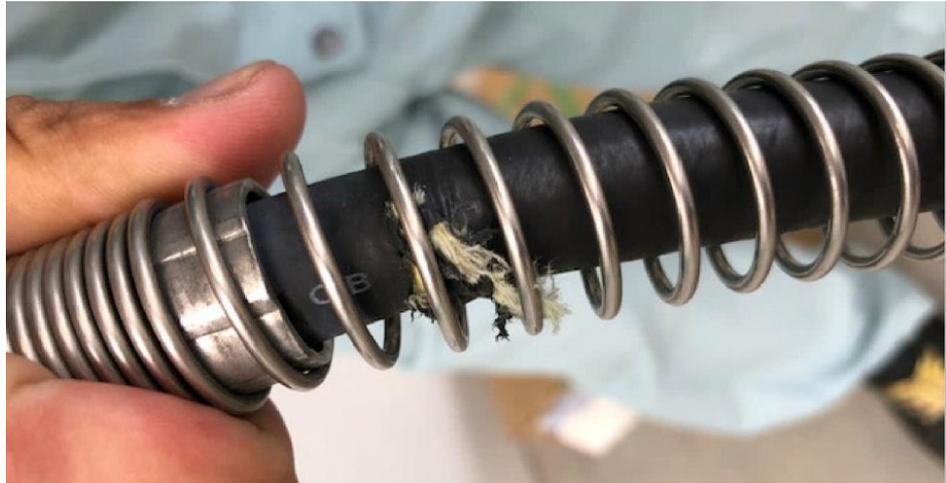
図 1 充填ホース破損の状況

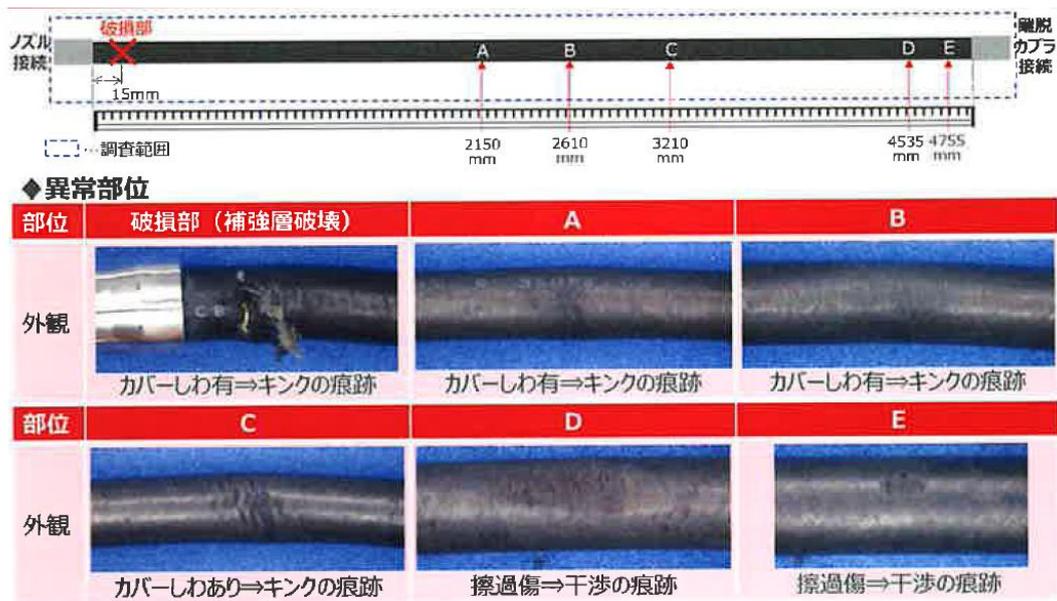
<p>されたことにより、その箇所の強度が低下した。さらに、折り曲げられた箇所はホースが変形した状態のまま加圧され、圧力負荷が不均衡となり、補強層の破損に至った。</p> <p>⑤ 充填ホースにしわが生じていた箇所(図 2 A,B,C 参照)は、収納時に使用している充填車のフックと接触する位置であり、充填ホースの自重によりしわが生じていた。</p> <p>⑥ 充填ホースに擦過傷が生じていた箇所(図 2 D,E 参照)は、走行中の振動で充填ホースが収納扉、バルブ、計器類などと接触していた。</p>
<p>事業所側で講じた対策(再発防止対策)</p> <p>① 最小曲げ半径以下とならないことの再確認および充填ホース接続時における操作性を考慮した配置に変更した。</p> <p>② 充填ホース収納時に使用しているフックの形状を充填ホースの曲がりに沿わせることで、収納時の充填ホースにしわが生じないように変更した。</p> <p>③ 走行中の振動による充填ホースの損傷を防止するため、緩衝材と振動止めバンドを充填車に取り付けた。</p> <p>④ 使用前に充填ホースを目視点検し、損傷が認められた充填ホースは使用禁止とした。</p> <p>⑤ 充填ホースの交換を充填回数 2,000 回または充填ホースの使用開始日から 2 年のいずれか早い時期と規定した。</p> <p>⑥ 充填ホースメーカーの点検を、6 ヶ月ごとに実施する。</p>
<p>教訓(事故調査解析委員会作成)</p> <p>(1) この事故の分類は破裂である。圧縮水素の充填ホースの場合に、破裂前漏えい(LBB: Leak Before Burst)が成立しない事例を経験した。</p> <p>(2) この事故の原因は、充填ホースのキンクによる補強層の破壊と特定されている。充填ホースのキンクについて、下記の 3 点を明確に示し、充填ホースのメーカーとユーザが認識を共有する必要がある。</p> <p>① 充填ホースのキンクの定義(事象と程度)</p> <p>② キンクが補強層の破壊に至るメカニズム</p> <p>③ 設計と操作におけるキンクの防止対策</p> <p>(3) 充填ホースは、消耗品である。充填ホースの交換基準と点検方法を規定し、規定を順守する。</p>

図 2 充填ホースメーカーの調査結果

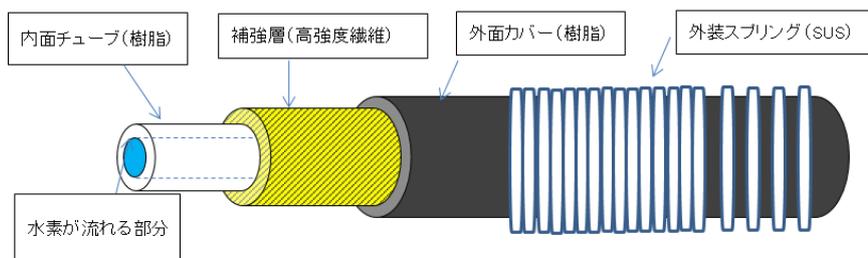
<p>事故発生原因の詳細</p> <p>① 充填ホースは内面チューブ(樹脂)、補強層(高強度繊維)、外面カバー(樹脂)に外装スプリング(SUS)を装着した状態で、製品供給されている(図 3 参照)。</p> <p>② 外装スプリングの装着は、充填ホースの外面保護(周囲の物との干渉、ホースの引き摺りによる摩耗、踏みつけによる変形の防止)および帯電防止(補強層がワイヤでなく高強度繊維であるため通電性の確保)が目的である。</p> <p>③ 外装スプリングはホースアセンブリ自体の性能に関係しないため、耐久試験は外装スプリングを装着しない状態で実施している。</p> <p>④ 充填時におけるホース装着の際にホースのみを持って移動、着脱した場合にノズルの重みでキンクが生じ、充填ホースが折り曲げられ、また折り曲げが繰り返</p>

図 3 ホースの構造(KHK 作成)
