高圧ガス事故概要報告

整理番号 2019-522	事故の呼称 高圧法ポリエチレン製造施設ジャケット内のエチレン漏えい事故			
事故発生日時 2019年10月15日(火) 04時45分頃	事故発生場所 神奈川県 川崎市	事故発生事象 1次)漏えい① 2次)	事故発生原因 主)設計不良 副)	
施設名称 高圧法ポリエチレン 製造施設	機器 反応器ジャケット管	材質 AISI4340H (高強度鋼)	概略の寸法 内管 ID:31.7mm、OD:82.5mm	
ガスの種類および名称 可燃性ガス(エチレン)	高圧ガス製造能力 事業所 39,211,056 m <sup>3</sup> /日 製造設備 19,838,199 m <sup>3</sup> /日	常用圧力 38MPa	常用温度 350℃	
被害状況(人的被害、物的被害) 人的被害:なし 物的被害:ジャケット管内管損傷				
<p>事故の概要</p> <p>高圧法ポリエチレン製造施設に設置されているリアクター系列の反応器出口弁二次側の除熱ゾーン(PPVCゾーン:Post-Product Valve Cooler ゾーン)にあるジャケット管(二重管)に流す外管側の除熱媒体を、約160℃の高温水から約180℃のスチームへ切替えた際に、内管に流れているエチレンガスが外管に漏えいした。内管から外管へ漏えいしたエチレンガスが外管に流したスチームと混合し、スチームドレン回収配管系へ流入したことで、配管系内に設置している定置式ガス検知器がエチレンガスを検知し、発報した(図1参照)。</p> <p>エチレンガスの検知後、リアクター系列を停止し、その後、検知器のエチレンガスが0%になったことを確認した。</p> <p>なお、ジャケット管は28年間(1991年~2019年)使用していた。</p> <p>以下、事故の概要を時系列で記す。</p> <p>4時30分頃 通常運転中に製品銘柄切替えのため、反応器出口弁二次側のPPVC(除熱)ゾーンのジャケット管(二重管)の除熱媒体を、約160℃の高温水から約180℃の125ポンドスチームへ切替えた。</p> <p>4時45分頃 スチーム回収配管に設置している定置式ガス検知器が、断続的に発報した。ガス濃度も上昇傾向が見られたため、職長指示により現場の調査に入った。</p> <p>5時30分頃 定置式ガス検知器の排ガスをポータブルガス検知器でも測定し、漏えいを確認したことから、PPVC(徐熱)ゾーンのジャケット管の内管に異常があると判断し、リアクター系列の停止処置に入った。</p> <p>6時30分 リアクター系列の停止を完了した。</p> <p>7時30分 定置式ガス検知器の排ガスが、0%LELになったことを確認した。</p>

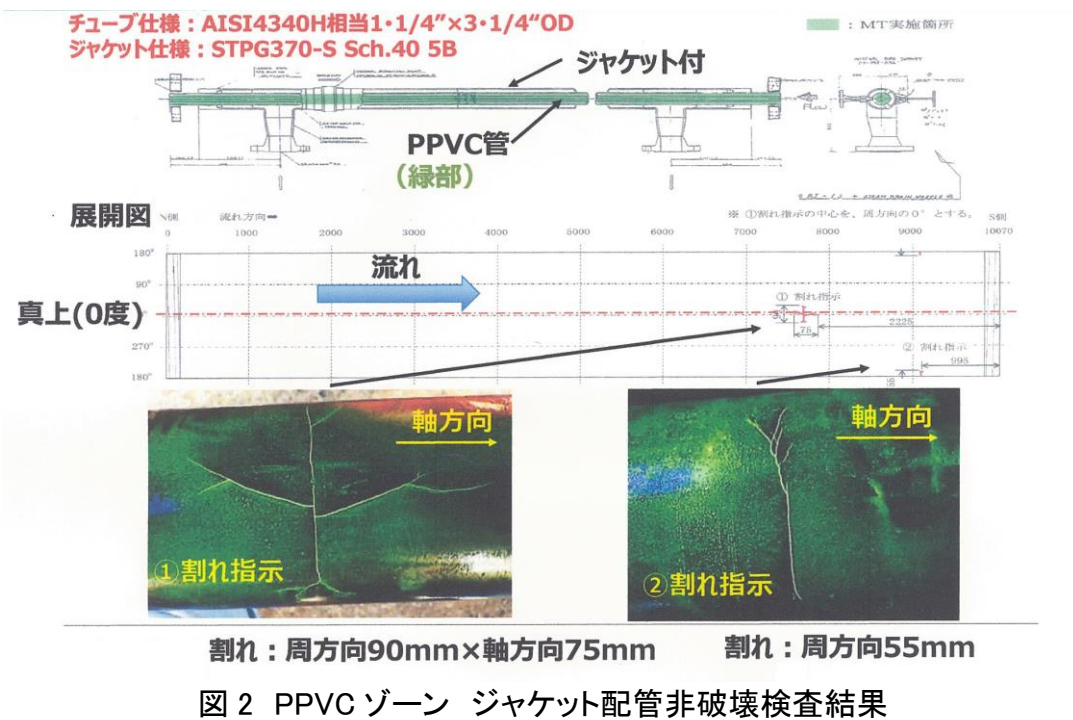
<p>事故発生原因の詳細</p> <p>① 4本あるジャケット管のうち、上流から2本目(PPVC-2)の内管からの漏えいを耐圧試験で確認した。</p> <p>② PPVC-2のジャケットを解体し、内管外面の磁粉探傷検査の結果、2ヶ所に割れ</p>

<p>を確認した。また、内管切断後の内面側からの非破壊検査で、2ヶ所の割れは1ヶ所の割れが貫通していることが確認できた。割れは内管の外面側の孔食を起点とし、外面側から内面側に進行する粒界割れである。組織観察を含む各種検査結果から、割れの原因は水素脆化(遅れ割れ)と判断された(図2参照)。</p> <p>③ ジャケット内の高温水から125ポンドスチームへの切り替えの液抜き時に空気(酸素)が混入し、管外面に孔食を発生させ、水素原子(プロトン)の作用により水素脆化割れが進展したと推定する。</p> <p>④ 管は内圧、自緊処理による周方向引張応力および温度の影響により割れが促進したと考えられる。</p>
<p>事業所側で講じた対策(再発防止対策)</p> <p>① 漏えいしたジャケット管の取替えを実施した(2019年11月、2020年9月)。</p> <p>② 他のジャケット管2本も2021年までに取替を行う。</p>
<p>教訓(事故調査解析委員会作成)</p> <p>① この事故は、明確な原因の解明に至らなかった同様の事故を以前に経験しており、原因を解明しなければ、同じ事故を繰り返す結果となる。</p> <p>② このジャケット管の材料は耐力が1000MPaを超える高強度鋼であるが、自緊処理をしている。自緊処理がもたらす効果に疑問がある。</p> <p>③ 割れは周方向の割れと軸方向の割れがほぼ直角に交叉しており、周方向の割れの先端(両側2ヶ所)と軸方向の割れの先端(両側2ヶ所)は分岐していることから、周方向の割れの起点と軸方向の割れの起点はいずれも、両者が交叉している位置である。両者が交叉している位置で、周方向の割れは連続しているが、軸方向の割れは食い違っていることから、最初に周方向の割れが発生し、その先端(両側2ヶ所)が分岐し、一方が周方向の割れとして連続的に進展し、他方が軸方向の割れとして方向を変えて進展したと考えられる。</p> <p>④ 割れの原因としての応力は、「内圧による応力(周方向引張応力)」、「自緊処理による応力(周方向引張応力と軸方向応力、表面層)」、「熱応力(等2軸引張応力、表面層)」の3つであるが、定量的に説明できない。</p> <p>⑤ 焼き入れ焼き戻し処理の高強度材において、旧オーステナイト組織の粒界割れの様相で破壊のメカニズムを特定することはできない。</p>
