高圧ガス事故概要報告

整理番号 2019-587	事故の呼称 重合用 VCM 貯槽送液配管の安全弁から VCM 液漏えい		
事故発生日時 2019 年 12 月 23 日(月) 11 時 09 分	事故発生場所 宮崎県 延岡市	事故発生事象 1 次)漏えい③ 2 次)	事故発生原因 主)情報伝達の不備 副)
施設名称 ポリマー製造施設	機器 塩化ビニル貯槽送液配管付き安全弁	材質 SUS304	概略の寸法 入口径 1B
ガスの種類および名称 可燃性ガス(塩化ビニル) (クロロエテン)	高圧ガス製造能力 5,000,000 m ³ /日	常用圧力 0.69MPa	常用温度 40℃
被害状況(人的被害、物的被害) 人的被害:なし 物的被害:なし			
<p>事故の概要</p> <p>ポリマー製造施設において、塩化ビニルモノマー(以下 VCM)受入貯槽から重合用 VCM 貯槽へ払い出しポンプ C にて VCM の送液を完了し、重合用 VCM 貯槽上流の遮断弁を閉止した(図 1 参照)。</p> <p>その後、協力会社社員が、現場巡視中、遮断弁上流にある安全弁の放出管から水滴が落下していることに気付き、運転員に報告した(図 2 参照)。</p> <p>運転員は、送液配管圧力が安全弁作動圧力近傍の 0.85MPa を確認したため、遮断弁を開放し、送液ラインを 0.2MPa まで降圧させた。</p> <p>以下、事故の概要を時系列で記す。</p> <p>12 月 23 日(月)</p> <p>05 時 00 分頃 VCM 受入貯槽から重合用 VCM 貯槽へ VCM の送液を完了した。</p> <p>11 時 09 分頃 協力会社社員が、現場巡視中、重合用 VCM 貯槽上流にある安全弁放出管から水滴の落下を気付いた。</p> <p>11 時 15 分頃 運転員が送液配管の圧力を下げた。</p> <p>11 時 40 分 県危機管理局へ報告した。</p> <p>11 時 43 分頃 消防、保健所等関係官庁、他関係先へ報告した。</p>			
<p>事故発生原因の詳細</p> <p>1.事故発生の詳細</p> <p>重合用 VCM 貯槽送液配管が過加圧(0.91MPa 以上)になり、液封防止の安全弁が作動したため、出口放出先の大気へ VCM が漏えいした。</p> <p>当該設備は、重合用 VCM 貯槽送液払い出しポンプ C を運転し、送液完了後に遮断弁が閉止される。そのため、遮断弁から払い出しポンプ吐出側の逆止弁 C までの配管は、VCM が液封された状態になった。早朝 5 時から 11 時過ぎの数時間後に、日中の外気温上昇及び太陽光により配管温度が上昇したと考えられ、配管の内部流体(VCM)温度も上昇し、液膨張した。その結果、配管内部圧力は過加圧(0.91MPa 以上

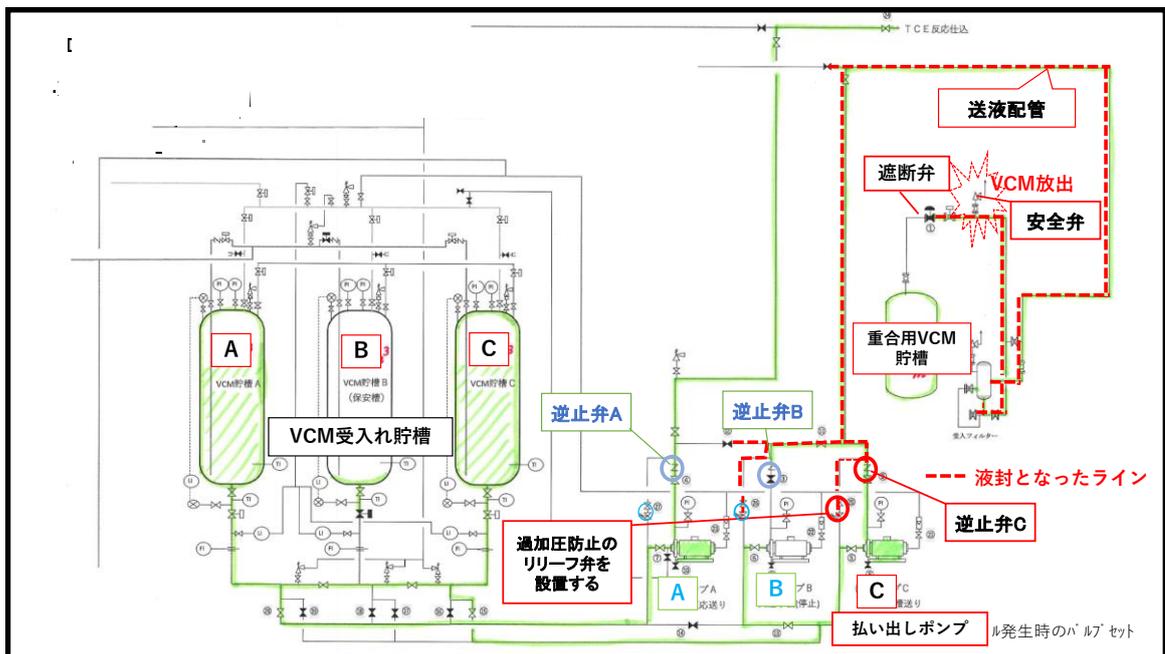
図1 ポリマー製造施設

VCM 受入貯槽及び重合用 VCM 貯槽まわりのフロー

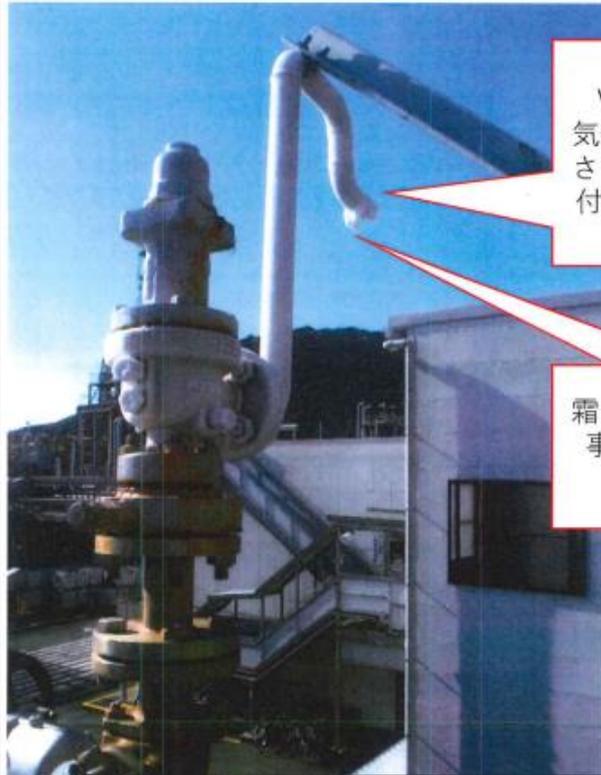
図 2 安全弁放出管

また、安全弁は、放出側が大気開放となっているため、安全弁が作動した際に、流体が大気に放出される構造であった。

霜が付いた安全弁放出管

VCMは常温・常圧で気体のため、系外に放出されると潜熱を奪い、霜が付く(=VCM放出の痕跡)

霜が外気温により溶けた事により水滴が発生、発見に至った

- ① 払い出しポンプ出口に過加圧防止のリリーフ弁を設置する。
- ② 変更管理の基本資料として、旧設備のコピーのような単純更新においても、(関連資料が不十分であることが想定される場合、)新旧の設備の比較した表を作成し、変更の有無を明確にする。
- ③ 変更管理要領に「設備を旧設備のコピーのように単純更新においても、(関連資料が不十分であることが想定される場合、)リスクアセスメントを実施する。」の項目を追加する。
- ④ 安全弁は放出管出口を貯槽に繋ぎ、万が一作動した場合でも大気に放出しない対応を取る。具体的には放出管出口を重合用 VCM 貯槽に繋ぎ、安全弁作動時でも大気に放出しない構造とする。

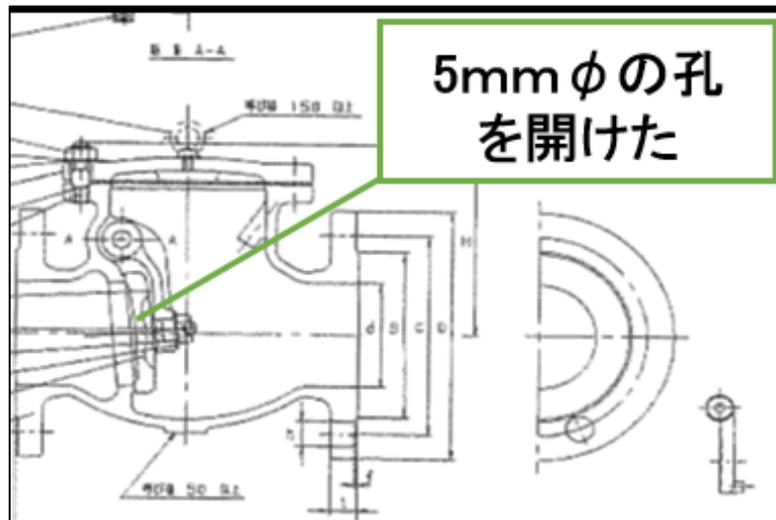
図 3 ポリマー製造施設払い出しポンプ出口逆止弁

VCM 受入貯槽 ABC(3基)と払い出しポンプ ABC(3基)は、耐震対策(液状化対策)で旧設備に変わり 2019 年 12 月より新設、改造した設備である。旧設備において、払い出しポンプ出口の逆止弁 C には、液封防止対策として、弁板に孔が開けられていたが、新設した逆止弁には孔が開けられていなかった。そのため、遮断弁から払い出しポンプ出口側の逆止弁 C までの配管は、VCM が液封された状態になった。

- ① 耐震対策(液状化対策)工事において、VCM 受入貯槽の容量等を変更した以外は、旧設備をコピーした設備として新設、改造が進められた。その際、旧設備の逆止弁に液封対策のために孔を開けていた改造が記録されていなかった。そのため、孔のない逆止弁を採用した。
- ② 現在は、逆止弁のメンテナンスが整備され、および改造の記録が整備されていることから、整備される以前のかかなり古い時期に逆止弁は改造されたと推定される。
- ③ 新設、改造は、設備投資案件として設備投資審議会を開催する。ただし、今回は、旧設備をコピーしたこともあり、液封に対するリスクアセスメントは実施されずに了承された。

払い出しポンプ ABC(3基)の出口逆止弁に、5 mm φの孔を開けた(図 3 参照)。

5mmφの孔を開けた
