高圧ガス事故概要報告

整理番号 2019-603	事故の呼称 圧力調整器の発火事故		
事故発生日時 2019年9月19日(木) 8時50分	事故発生場所 兵庫県 尼崎市	事故発生事象 1次)火災 2次)	事故発生原因 主)誤操作 副)
施設名称 高圧ガス充てん工場内 分析室	機器 圧力調整器	材質 SUS316	概略の寸法 圧力調整器本体 入口及び出口:R1/4
ガスの種類および名称 混合ガス (酸素 99.5%、窒素 0.5%)	高圧ガス製造能力 事業所 118,455 m ³ /日	常用圧力 11.8 MPa	常用温度 5°C~35°C
被害状況(人的被害、物的被害) 人的被害:重傷(全治1ヶ月)1名 物的被害:37.5千円			
<p>事故の概要</p> <p>分析室にて混合ガス(酸素 99.5%、窒素 0.5%)製品の混合比分析を実施するため、充てん容器に圧力調整器を取付けた(1次側:11.8MPa、2次側:0.1~0.15MPa)。次に、混合ガス製品を圧力調整器及び分析ラインに流し、パージ洗浄※を繰り返した。図1にパージ洗浄実施時の写真を示す。</p> <p>6回目のパージ洗浄が終わり、減圧中に圧力調整器が突然発火し、焼損した。この事故により作業員1名が左てのひらに火傷(2度)を負った。</p> <p>※パージ洗浄では、圧力調整器の出口バルブを微開で固定し、容器元バルブと圧力調整器の調整ハンドルを開閉することで、配管内のパージを行う。分析作業では、混合ガス製品の充てん容器を交換するごとに、このパージ洗浄を10回程度繰り返す。</p> <p>以下、事故の概要を時系列で記す。</p> <p>9月19日(木)</p> <p>8時48分 濃度測定をする混合ガス製品の充てん容器に圧力調整器を取付けた。</p> <p>8時49分頃 混合ガスで圧力調整器及び分析ラインのパージ洗浄を繰り返した。</p> <p>8時50分 6回目のパージ洗浄が終わり、減圧中に圧力調整器が突然発火し、焼損して作業員が左てのひらに火傷(2度)を負った。</p>			
<p>事故発生原因の詳細</p> <p>【パージ洗浄作業手順】</p> <p>混合ガス製品の混合比分析前に実施するパージ洗浄の作業手順を下記に示す。</p> <ol style="list-style-type: none"> 1. 容器に圧力調整器を取り付け、圧力調整器の設定圧力を0.01MPaに設定する。 2. 圧力調整器の2次側出口バルブは、微開で固定する。 3. 容器元バルブを微開にし、1次側圧力計の指示が容器内圧までゆっくり上昇して止まったところで、容器元バルブを閉にする。 4. 圧力調整器の圧力調整ハンドルをゆっくり右に回し、2次側圧力計の指示値が0.1MPaになるまで昇圧する。

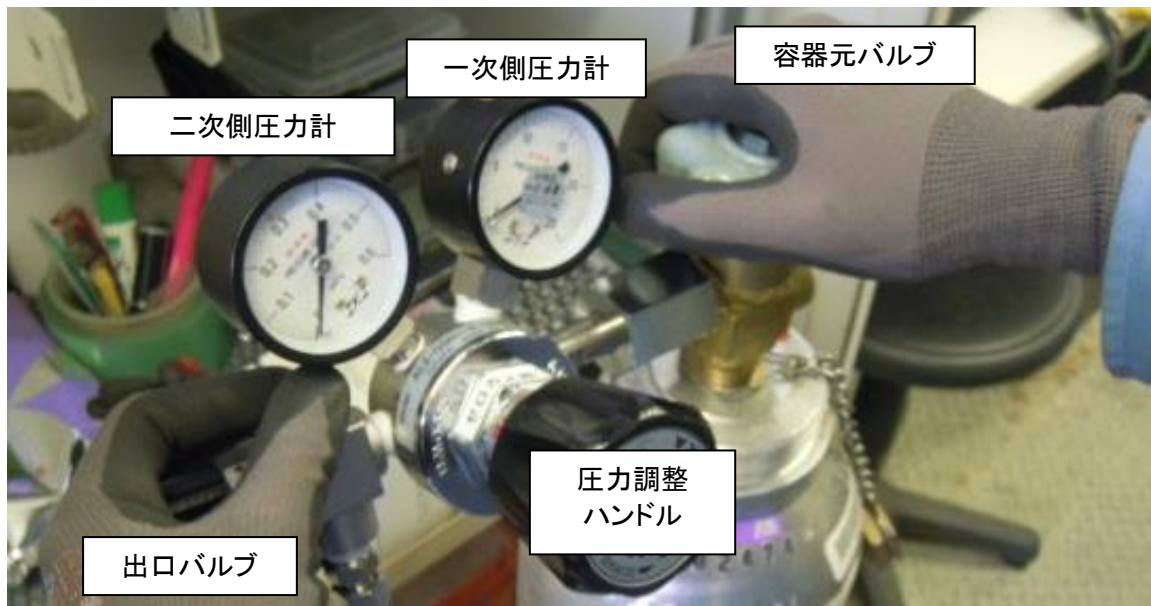
図1 パージ洗浄実施時の作業再現(事故後に撮影)

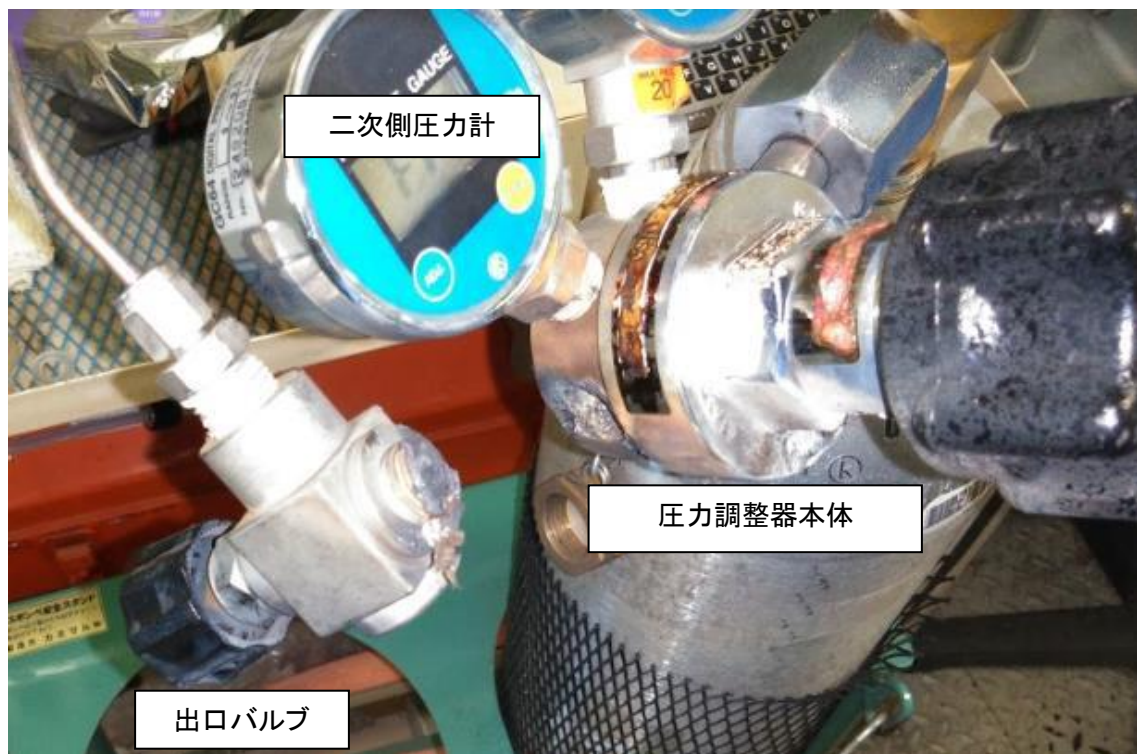
図2 事故直後の圧力調整器の焼損状況

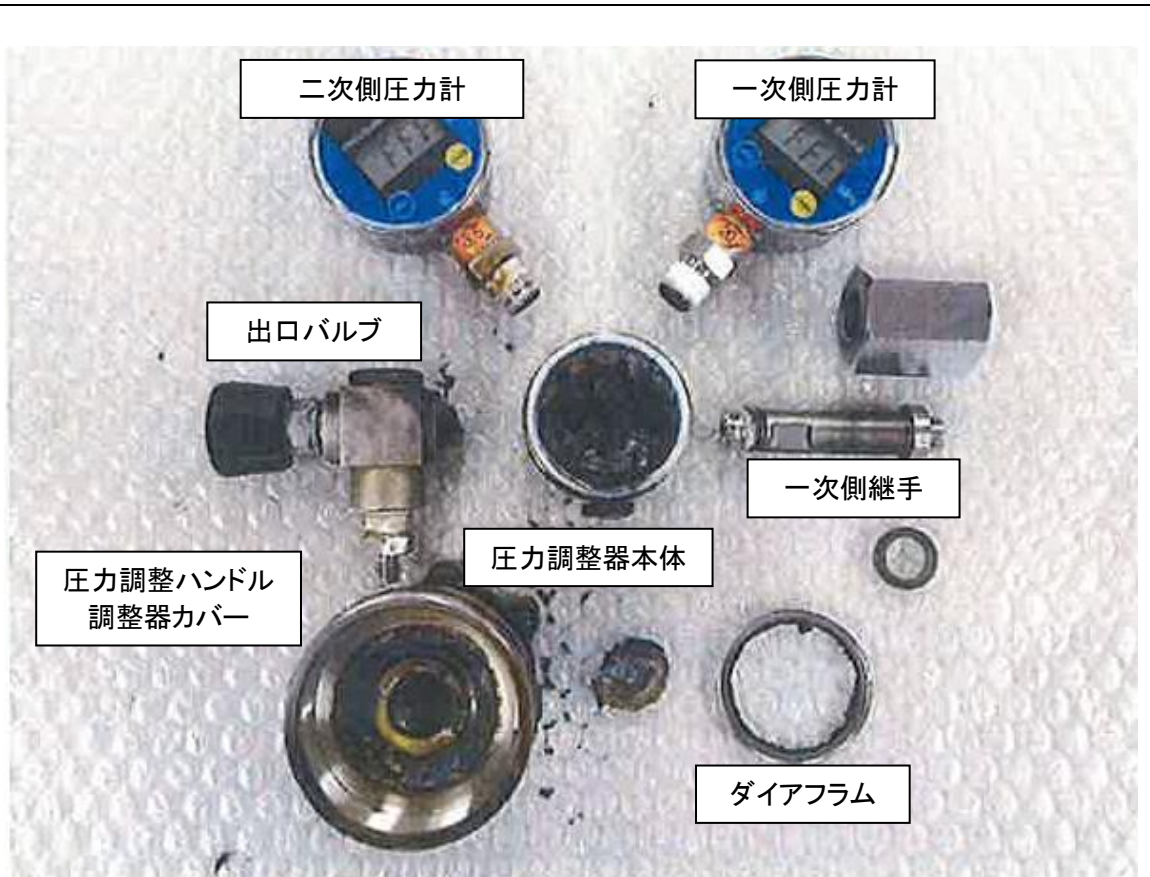
名称	材質	焼損状況
調整器 1 次側継手	SUS316	燃焼した痕跡は見られなかった。
焼結金属フィルター	SUS316	焼損のため消失していた。
フィルターガイド	PCTFE (ポリクロトリフルオロエチレン)	残存していた。(焼損しているかどうか不明)
調整器 1 次側圧力計	SUS316	圧力計ねじ締結部の下部端面に熱の影響が見られるが、ねじの焼損は見られなかった。
ダイヤフラム保護板	PTFE (ポリテトラフルオロエチレン)	大部分が焼損し、一部が残存していた。
ダイヤフラム	SUS316	ダイヤフラム中央部の大部分は焼損し、リング状になっていた。
圧力調整器本体	SUS316	内部は焼損の跡が見られる。出口ポートは入口ポートに比べて焼損が激しかった。
調整器 2 次側圧力計	SUS316	圧力計ねじ締結部の下部端面に熱の影響が見られるが、ねじの焼損は見られなかった。
出口バルブ	SUS316L 相当材	調整器本体と出口バルブのねじ込み継手が焼損していた。

<p>【事故発生原因の推定】</p> <p>以下のいずれかまたは複合的な要因により、発火事故が発生したと推定される。</p> <p>① パージ洗浄操作による容器元バルブの開操作によって、酸素ガスの断熱圧縮により焼結金属フィルター部分が温度上昇したため、フィルターガイド(焼結金属フィルターを取り付けるためのガイド)、焼結金属フィルターに付着していた金属粉または塵埃が発火した。火炎は焼結金属フィルター自体を燃焼させ、酸素ガスの流れに沿って圧力調整器本体内部に流れ込み、本体内部が燃焼した。</p> <p>② 容器への圧力調整器の取り付け、取り外し時に発生した金属粉が酸素ガスとともに流れ、焼結金属フィルターに衝突した摩擦熱により、焼結金属フィルターに付着していた塵埃が発火した。火炎は焼結金属フィルター自体を燃焼させ、酸素ガスの流れに沿って圧力調整器本体内部に流れ込み、本体内部が燃焼した。</p>
<p>事業所側で講じた対策(再発防止対策)</p> <p>事業所は再発防止対策として、次の対策を講じた。</p> <ol style="list-style-type: none"> 1. バルブの開操作をするときは、操作の初めに 1/8 回転程度ゆっくりと開操作することを手順書に規定した。 2. 金属粉、塵埃の発生を最小限に止めるために、圧力調整器メーカーの脱着回数の推奨値を参考に、メンテナンス周期及び交換期限の管理をすることとした。 3. 酸素ガスの配管系で使用する圧力調整器の部品の材料をオーステナイト系ステンレス鋼から真鍮に変更した。 4. 圧力調整器の取り扱い及び分析作業に係わる安全教育を実施することとした。 5. 作業員保護のため、バルブ操作時は防火手袋の着用を義務化した。
<p>教訓(事故調査解析委員会作成)</p> <ol style="list-style-type: none"> ① 容器のバルブを急激に開くと、断熱圧縮(気体が圧縮されて高温になる現象)または摩擦(流体摩擦、固体間の摩擦)により、温度上昇するため、発火の危険性が高くなることを認識する必要がある。 ② 長期間使用した設備内には、金属粉、塵埃が存在している。酸素などの支燃性ガスが断熱圧縮する危険性がある箇所に、金属粉、塵埃が存在すると、容易に発火することを認識する必要がある。 ③ フィルターは金属粉、塵埃の異物を捕捉して集塵する役割を持つが、酸素などの支燃性ガスの設備では、フィルター自体が発火する危険性があることを認識し、定期的にフィルターを清掃又は交換することが必要である。

図 3 焼損した圧力調整器の分解写真

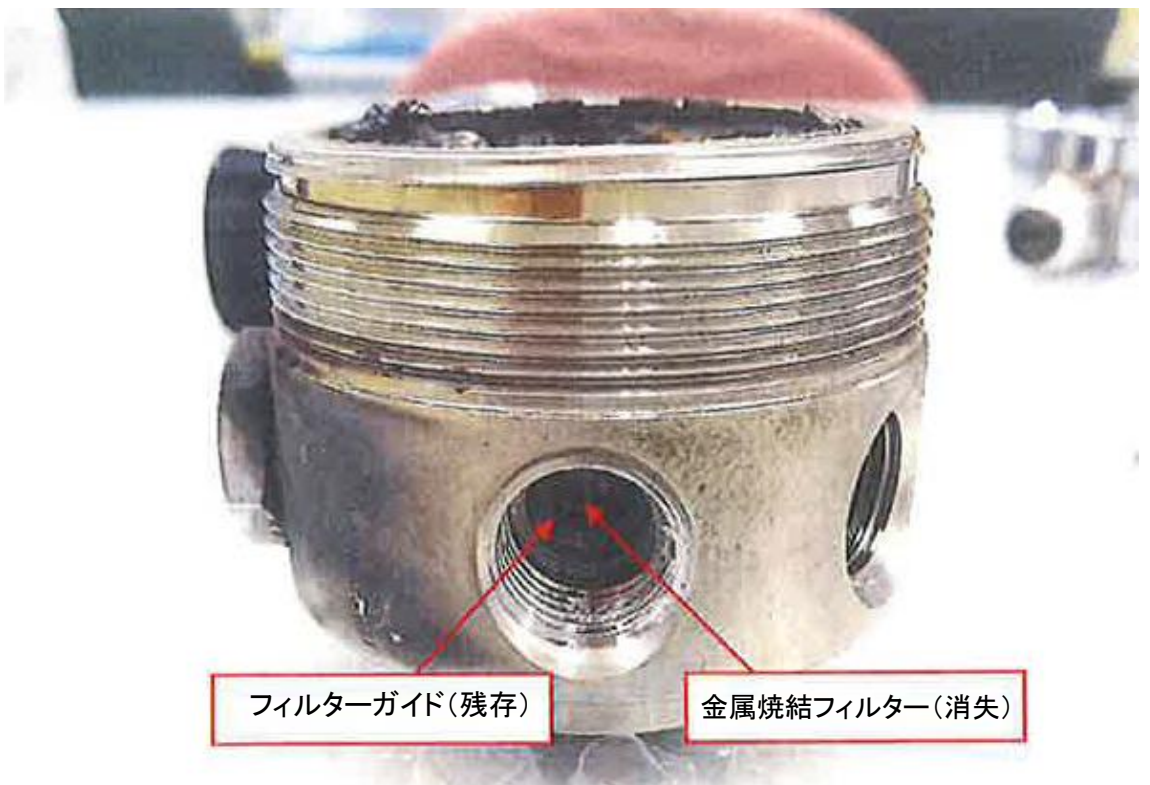
図 4 焼損した圧力調整器の入口ポート(容器バルブ側)

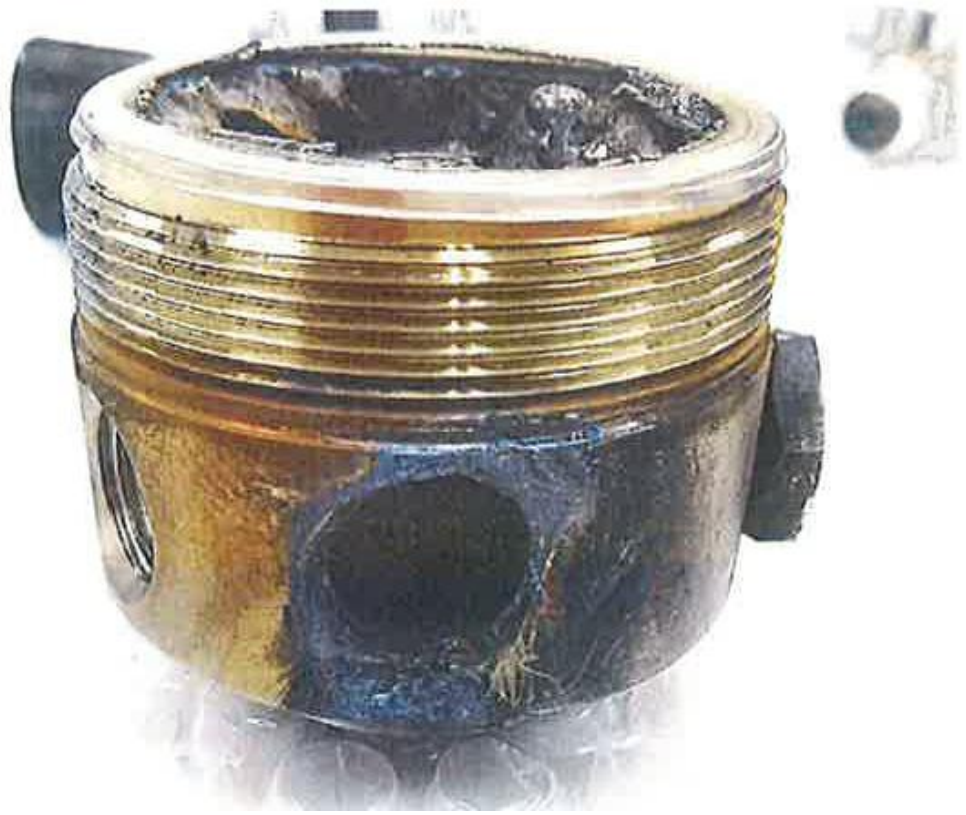
図 5 焼損した圧力調整器の出口ポート(出口バルブ側)
