高圧ガス事故概要報告

整理番号	事故の呼称			
2019-628	エチレン製造施設における火災			
事故発生日時	事故発生場所	事故発生事象	事故発生原因	
2019年12月17日(火) 9時30分	神奈川県 川崎市	1次)漏えい① 2次)火災	主)検査管理不良 副)	
施設名称	機器	材質	概略の寸法	
エチレン製造施設	分解炉輻射管出口配管	KHR35CL	4B エルボ t30 mm	
ガスの種類および名称	高圧ガス製造能力		常用圧力	常用温度
可燃性ガス(エタン、エチレン)	事業所 227,323,479 m ³ /日 製造施設 160,100,626 m ³ /日		0.20MPa	840°C
被害状況(人的被害、物的被害)				
人的被害: なし				
物的被害: なし				
事故の概要				
<p>エチレン製造施設の定常運転中、運転員が分解炉輻射管の出口部において火災を発見したので、直ちに分解炉を緊急停止し、スチーム置換を開始し、併せて原料(エタン)供給ラインのバルブを閉止した。火災は運転員による初期消火で消火した。</p> <p>以下、事故の概要を時系列で記す。</p> <p>12月17日(火)</p> <p>09時55分 分解炉輻射管出口部で火災発見</p> <p>09時56分 分解炉緊急停止、スチーム置換開始</p> <p>09時56分 原料(エタン)供給ラインのバルブ閉止</p> <p>09時58分 運転員による初期消火で消火</p> <p>10時01分 公設消防隊に通報</p> <p>10時35分 公設消防隊現地到着</p> <p>11時16分 公設消防隊による鎮火確認完了</p>

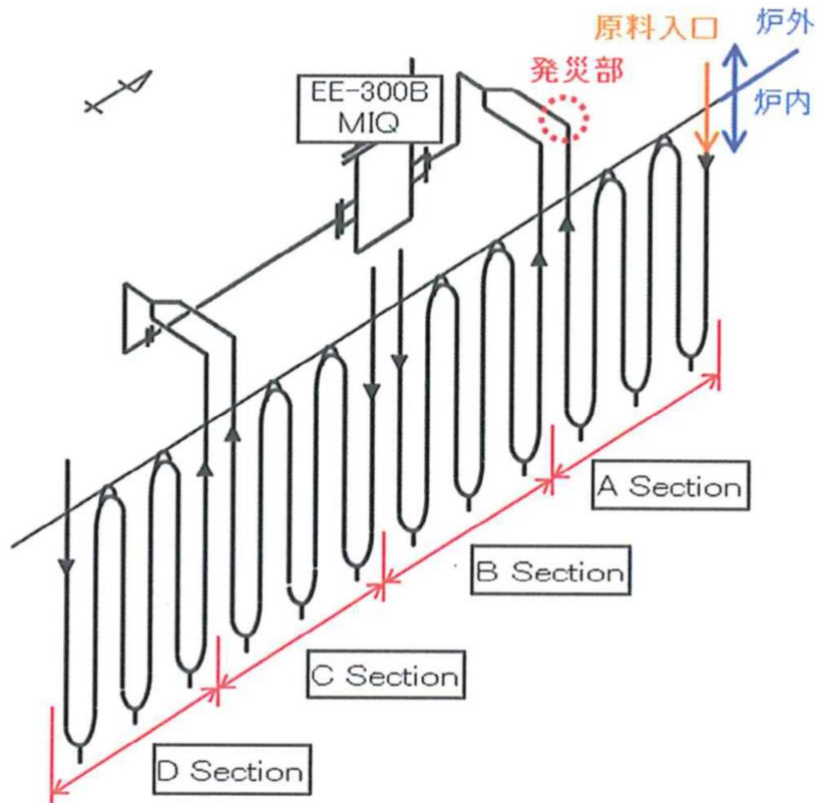
図1 不具合部周辺レイアウト図

1. 事故発生箇所はエタン分解炉の輻射管の出口で、エルボの背面に約 1.5mm φの開口が生じ、可燃性ガスが漏えいした。エルボはエロージョンにより減肉していた。(図 1、図 2、図 3)
2. エルボ上流の輻射管は運転により内面にコークが生成するので(コーキング)、定期的にエアを導入してコークを燃焼、除去している(デコーキング)。このとき、除去されたコーク及び燃焼煤がエルボの背面に衝突するので、エルボはエロージョンによる減肉が進行する箇所であり、定期的に肉厚を測定し、管理していた。
3. 輻射管とエルボは、1 炉につき 4 セクションあるが、4 セクションとも 2011 年に更新した。更新後 30,000 時間まで減肉はなかった。輻射管のコーク抑制処理が有効であったためと考えられる。30,000～42,000 時間の期間に速い減肉速度を認めた。しかし、その後 42,000～60,000 時間の期間は、減肉速度が遅速化した。これらの減肉速度の変化について、十分な解析と考察はできていなかった。(図 4、図 5)
4. 2018 年(60,000 時間)の検査では、余寿命は 3.9 年、次回検査は 1.9 年後、エルボは更新不要と評価された。余寿命は、保全基準の規定に従い、図 5 に示すとおり、長期減肉速度と短期減肉速度から評価された。30,000～42,000 時間の速い減肉速度は特に考慮されなかった。(図 5)

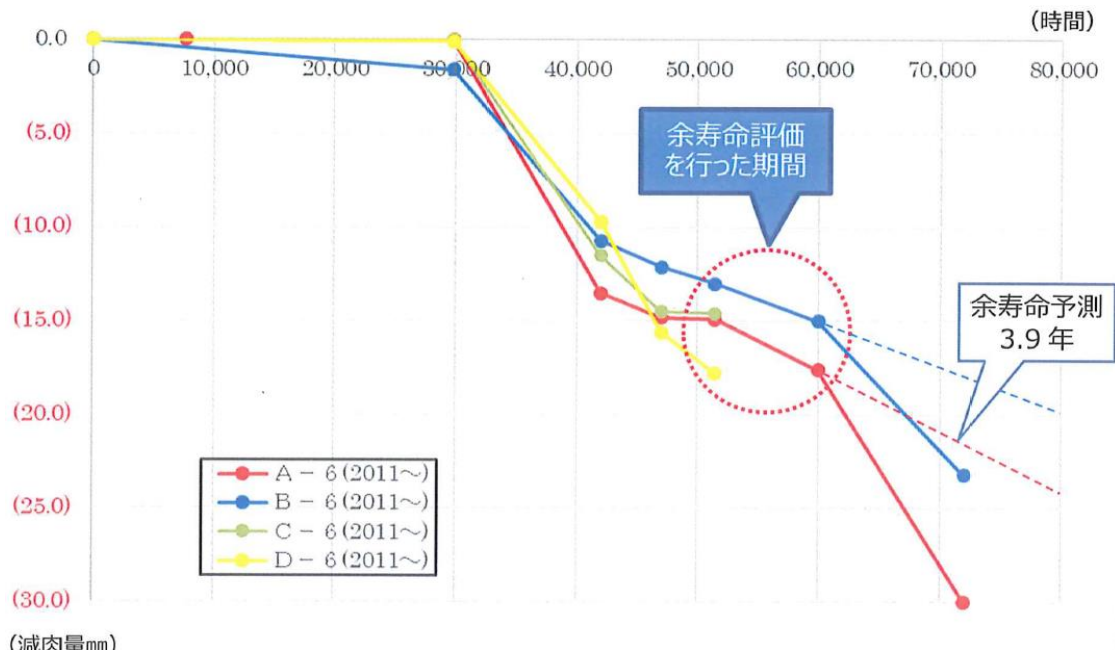
図4 減肉トレンド

5. 30,000～42,000 時間はコーク堆積量が多い運転条件、42,000～60,000 時間はコーク堆積量が少ない運転条件であることが、事故後の解析で分かってきたので、この知見を運転中の余寿命評価に活用することとした。

1. 減肉部の評価を行う際には、減肉速度とその影響因子の相関を確認して、検査結果が想定内であるかを評価する。想定外の減肉速度(悪化/良化とも)の場合は、原因を調査して、減肉状況改善と次回保全計画へ反映させる。
2. 輻射管出口エルボの減肉速度の評価に「過去の最大減肉速度」を加え、短期減肉速度、長期減肉速度、過去の最大減肉速度の 3 つの中から最大の値を採用して、余寿命を評価する。
