## 高圧ガス事故概要報告

整理番号	事故の呼称			
2019-628	エチレン製造施設における火災			
事故発生日時	事故発生場所	事故発生事象	事故発生原因	
2019年12月17日(火) 9時30分	神奈川県 川崎市	1次)漏えい① 2次)火災	主)検査管理不良 副)	
施設名称	機器	材質	概略の寸法	
エチレン製造施設	分解炉輻射管出口配管	KHR35CL	4B エルボ t30 mm	
ガスの種類および名称	高圧ガス製造能力		常用圧力	常用温度
可燃性ガス(エタン、エチレン)	事業所 227,323,479 m <sup>3</sup> /日 製造施設 160,100,626 m <sup>3</sup> /日		0.20MPa	840°C
被害状況(人的被害、物的被害)				
人的被害: なし				
物的被害: なし				
事故の概要				
<p>エチレン製造施設の定常運転中、運転員が分解炉輻射管の出口部において火災を発見したので、直ちに分解炉を緊急停止し、スチーム置換を開始し、併せて原料(エタン)供給ラインのバルブを閉止した。火災は運転員による初期消火で消火した。</p> <p>以下、事故の概要を時系列で記す。</p> <p>12月17日(火)</p> <p>09時55分 分解炉輻射管出口部で火災発見</p> <p>09時56分 分解炉緊急停止、スチーム置換開始</p> <p>09時56分 原料(エタン)供給ラインのバルブ閉止</p> <p>09時58分 運転員による初期消火で消火</p> <p>10時01分 公設消防隊に通報</p> <p>10時35分 公設消防隊現地到着</p> <p>11時16分 公設消防隊による鎮火確認完了</p>

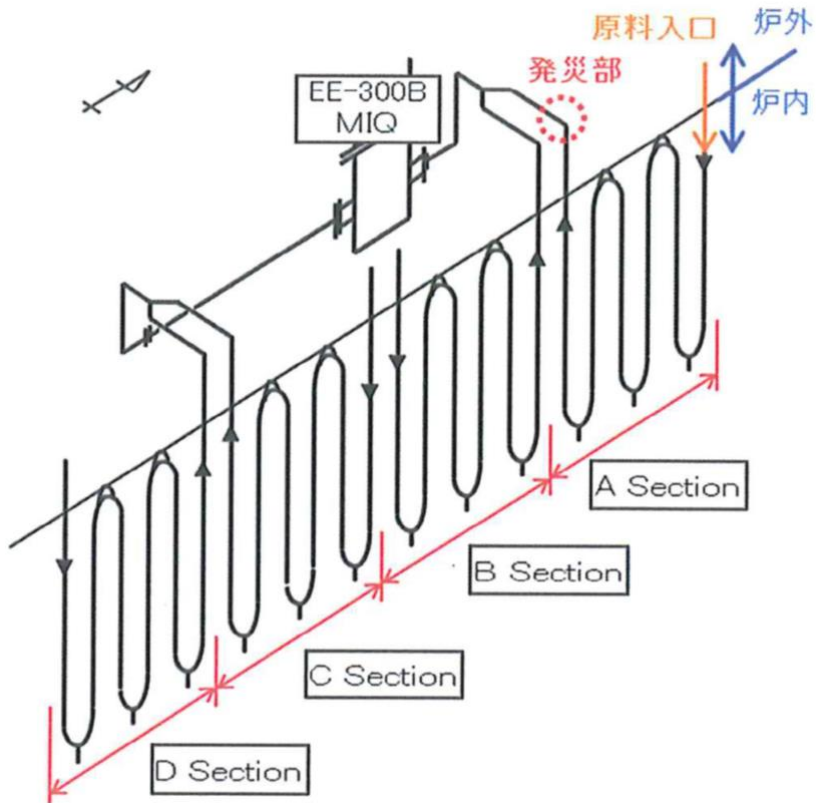
図1 不具合部周辺レイアウト図

1. 事故発生箇所はエタン分解炉の輻射管の出口で、エルボの背面に約 1.5mm φの開口が生じ、可燃性ガスが漏えいした。エルボはエロージョンにより減肉していた。(図 1、図 2、図 3)
2. エルボ上流の輻射管は運転により内面にコークが生成するので(コーキング)、定期的にエアを導入してコークを燃焼、除去している(デコーキング)。このとき、除去されたコーク及び燃焼煤がエルボの背面に衝突するので、エルボはエロージョンによる減肉が進行する箇所であり、定期的に肉厚を測定し、管理していた。
3. 輻射管とエルボは、1 炉につき 4 セクションあるが、4 セクションとも 2011 年に更新した。更新後 30,000 時間まで減肉はなかった。輻射管のコーク抑制処理が有効であったためと考えられる。30,000～42,000 時間の期間に速い減肉速度を認めた。しかし、その後 42,000～60,000 時間の期間は、減肉速度が遅速化した。これらの減肉速度の変化について、十分な解析と考察はできていなかった。(図 4、図 5)
4. 2018 年(60,000 時間)の検査では、余寿命は 3.9 年、次回検査は 1.9 年後、エルボは更新不要と評価された。余寿命は、保全基準の規定に従い、図 5 に示すとおり、長期減肉速度と短期減肉速度から評価された。30,000～42,000 時間の速い減肉速度は特に考慮されなかった。(図 5)

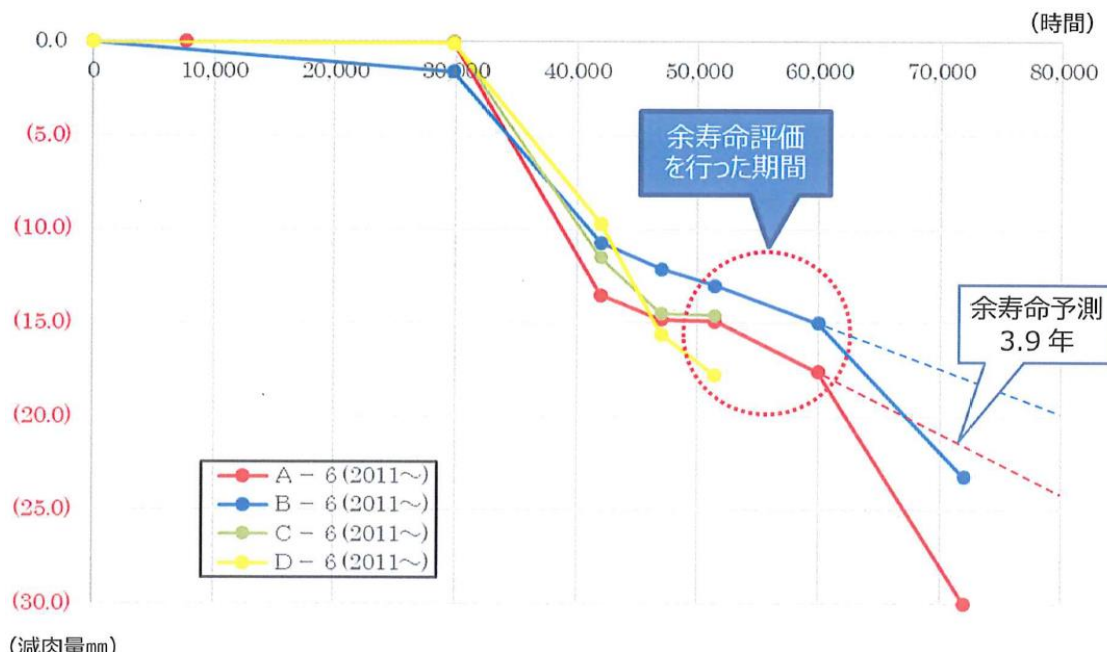
図4 減肉トレンド

5. 30,000～42,000 時間はコーク堆積量が多い運転条件、42,000～60,000 時間はコーク堆積量が少ない運転条件であることが、事故後の解析で分かってきたので、この知見を運転中の余寿命評価に活用することとした。

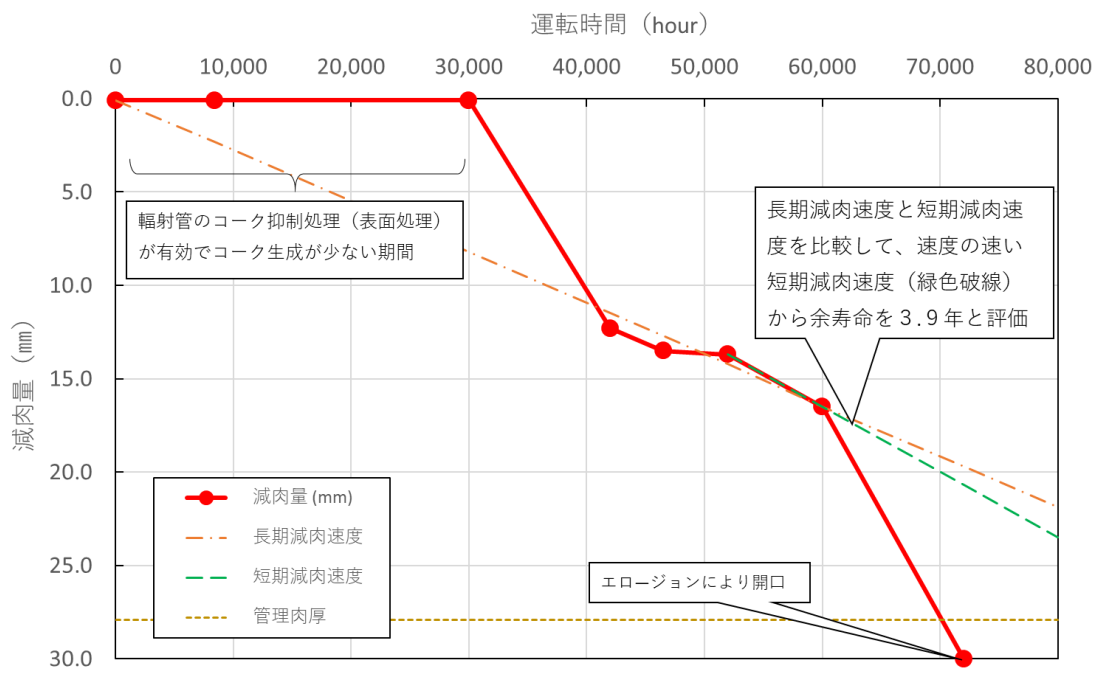
図5 減肉トレンド A Section 出口エルボ (A-6)

長期減肉速度：設備設置時の肉厚と直近の肉厚測定結果から算出

短期減肉速度：直近 2 回の肉厚測定結果から算出

1. 減肉部の評価を行う際には、減肉速度とその影響因子の相関を確認して、検査結果が想定内であるかを評価する。想定外の減肉速度(悪化/良化とも)の場合は、原因を調査して、減肉状況改善と次回保全計画へ反映させる。
2. 輻射管出口エルボの減肉速度の評価に「過去の最大減肉速度」を加え、短期減肉速度、長期減肉速度、過去の最大減肉速度の 3 つの中から最大の値を採用して、余寿命を評価する。
