高圧ガス事故概要報告

整理番号 2019-638	事故の呼称 酸素ボンベ使用時における出火		
事故発生日時 2019年4月20日(土) 15時15分頃	事故発生場所 東京都 文京区	事故発生事象 1次)漏えい② 2次)火災	事故発生原因 主)シール管理不良 副)
施設名称 医療用酸素の 吸入器具	機器 容器、附属品、 調整器など	材質 ボドックシール 外輪 C3604、ゴム NBR	概略の寸法 ボドックシール 外径 19mm、内径 6mm
ガスの種類および名称 支燃性ガス(酸素)	高圧ガス製造能力 — (消費)	常用圧力 19.6MPa (容器の最高充填圧力) 14.7MPa (実際の充填圧力)	常用温度 —℃ (消費)
被害状況(人的被害、物的被害) 人的被害:死亡1名、軽傷2名 物的被害:不明			
<p>事故の概要</p> <p>子供用車椅子に乗った幼児が医療用酸素吸入器具(図1参照)を使用中、吸入器具の容器バルブ(以下「附属品」という。)と酸素流量調整器(以下「調整器」という。)の接続部から酸素ガスが漏えいし、火災に至ったと推定される。調整器と附属品の接続部は、ヨーク形バルブコネクション(JIS B 8246 高圧ガス容器用弁を参照)である。</p> <p>この火災により、吸入器具を使用していた幼児が乗る子供用車椅子が燃えた。乗っていた幼児は、頭、腕などにやけどを負い、事故の翌日に搬送先の病院で死亡した。また、消火活動に当たった親と知人も、軽いやけどを負った。</p> <p>以下、事故の概要を時系列で記す。</p> <p>13時00分頃 幼児の親は、料理教室に参加するため、幼児に医療用酸素の吸入器具を装着し、子供用車椅子に乗せ、外出した。 使用する容器を子供用車椅子の背中部分に掛けた袋の中に、予備の容器を子供用車椅子の下部に、それぞれ入れた。</p> <p>15時15分頃 幼児の親は、料理教室のテーブルから子供用車椅子まで移動し、酸素残量が少なくなった容器と予備の容器を交換した。 幼児の親が、料理教室のテーブルに戻った直後、子供用車椅子のほうからボンという音が鳴り、子供用車椅子の後方で火花のようなものが散り、直後に子供用車椅子が火に包まれた。 料理教室の参加者が、水をかけ、消火器を噴霧し、消火した。</p>

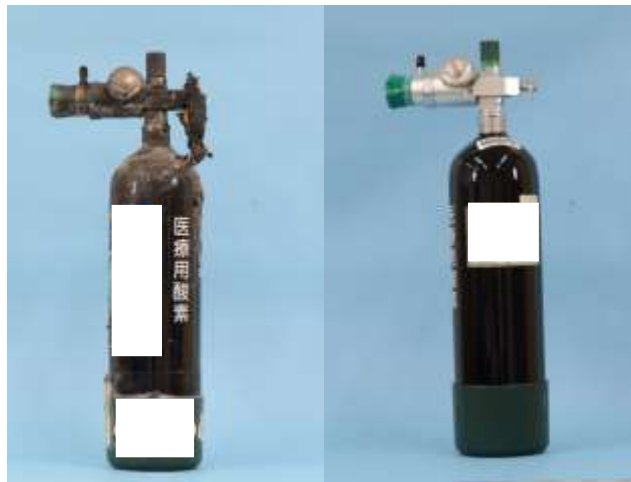
事故が発生したときに使用していた容器、附属品、調整器の外観検査を実施した。比較のため、それらの同等品の外見検査も実施した(図2参照)。結果を以下に示す。

- ① 容器は、鏡部の一部が焼損していた。
- ② 調整器は、附属品を囲うくびき型部(以下「ヨーク」という。)の一部、附属品と調整器の間に位置する固定用シール(以下「ボドックシール」という。)を構成する外輪(銅)の一部が焼損していた(図3参照)。
- ③ 焼損している位置から、附属品と調整器の間のボドックシールで燃焼があり、その火炎が調整器のヨーク、容器の鏡部を焼損させた可能性が高い。

図2 容器、附属品、調整器の外観(左:事故が発生したときの使用品、右:同等品)

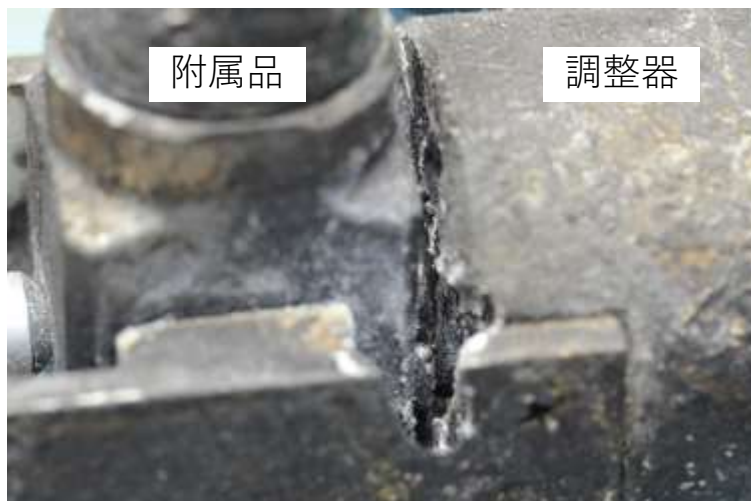
図3 事故が発生したときに使用していた調整器(ヨークの拡大図)

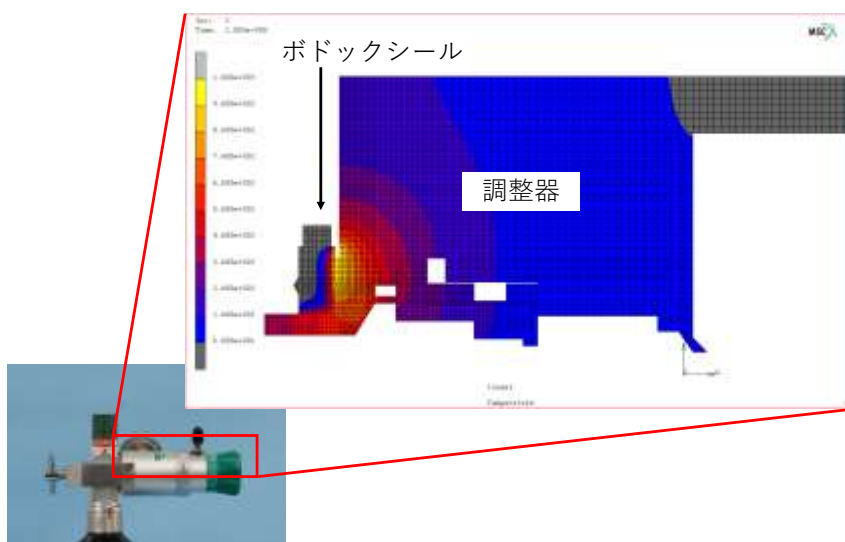
- ① ボドックシールが発火した場合の伝熱モデリングのFEM解析の結果を図4に示す。
- ② 伝熱量が多い箇所が、燃焼の激しい部分に該当すると考えられるので、ボドックシールで発火した可能性が高い。

図4 ボドックシールが発火した場合のFEM解析結果  
(解析結果は調整器内部の酸素流路より上側の断面図を示す)

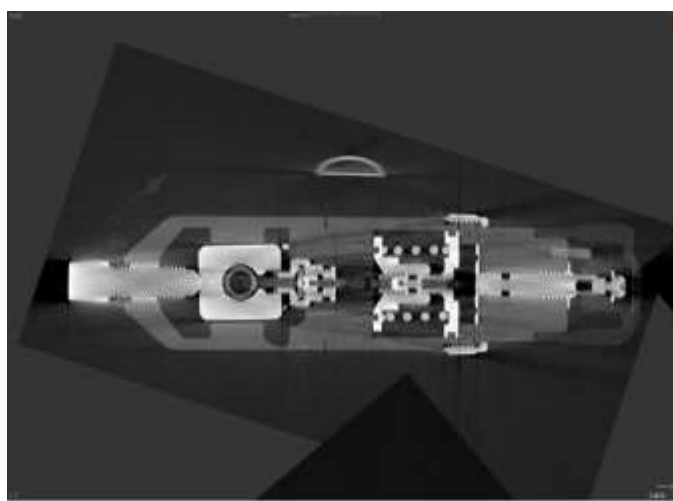
- ① 調整器入口から減圧部までの酸素の流路には、焼損と変形は認められなかった。
- ② 異物による流路の狭小、閉塞も認められなかった。

図5 容器、附属品、調整器の非破壊検査結果  
(独立行政法人製品評価技術基盤機構の協力による)

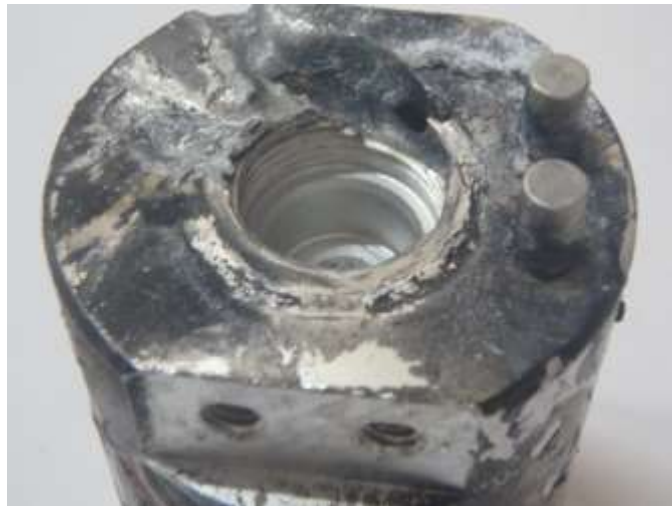
- ④ 調整器の酸素の流路のうち、確認できた範囲では多少の煤の付着が認められたが、焼損は認められなかった(図 6 および図 7 参照)。
- ⑤ 分解検査のために調整器を取り外したとき、附属品と調整器を接続する部分は、多少の煤の付着が認められたが、焼損、異物による流路の狭小、閉塞は認められなかった。

図 7 調整器の内部写真(図 6 よりも下流側)
