高圧ガス事故概要報告

整理番号 —	事故の呼称 常圧蒸留装置火災事故（非高圧ガス事故）		
事故発生日時 2020年5月26日(火) 21時20分	事故発生場所 大分県 大分市	事故発生事象 1次)火災 2次)	事故発生原因 主)組織運営不良(リスク アセスメントの機能不全) 副)
施設名称 常圧蒸留装置	機器 主蒸留塔	材質 炭素鋼(SB410相当)	概略の寸法 全長 51m、内径 6.2m
ガスの種類および名称 (重質軽油、軽質軽油)	製造能力 136,000 バレル/日	設計圧力 0.3 MPa	設計温度 190°C(塔頂) /365°C(塔底)
被害状況(人的被害、物的被害) 人的被害: なし 物的被害: 主蒸留塔、ストリッパーおよび周辺機器			
<p>事故の概要</p> <p>常圧蒸留装置の主蒸留塔は、定修期間中に重質軽油段(以下、「HGO 段」という)の規則充填物(以下、「パッキング」という)の更新作業を行っていたが、夜間に同段付近の内部から火災が発生し、塔が倒壊した(図1参照)。</p> <p>以下、事故の概要を時系列で記す。</p> <p>5月12日(火) 定期修理工事のため、常圧蒸留装置を停止した。</p> <p>5月16日(土) 主蒸留塔内部の油分を除去するため、スチームパージを完了した。</p> <p>5月16日(土) 主蒸留塔の内部を冷却するために散水(以下、「塔内散水」という)を開始し、24日朝まで継続して実施した。</p> <p>5月24日(日) 塔内作業のため4:30に塔内散水を停止し、作業完了後20:00に塔内散水を再開した。</p> <p>5月25日(月)</p> <p> 昼間 工事のため、5:40に塔内散水を停止した。 工事作業者は、HGO段のパッキングの更新工事のため、液分散器(以下、「ディストリビューター」という)を撤去した(図4参照)。</p> <p> 夜間 工事終了後、18:00に塔内散水を再開した。</p> <p>5月26日(火)</p> <p> 昼間 工事のため5:00に塔内散水を停止した。工事作業者は、HGO段のパッキングを全10段中4段撤去した(図5参照)。</p> <p>20時34分 運転員は、塔頂温度計のアラーム鳴動で、塔内温度が上昇していることを覚知し、塔内散水を開始した。</p> <p>21時20分 温度上昇は止まらず、現場で主蒸留塔本体からの火炎を発見し、塔が中段付近で東側に傾いていることを確認した。</p> <p>21時24分 公設消防に通報した。</p> <p>21時30分 主蒸留塔本体の火点への放水を開始した。</p> <p>21時35分 公設消防隊が到着した。</p> <p>21時48分 主蒸留塔が、中段付近で西側を中心にシェルが破断し、東側に倒壊した。</p>

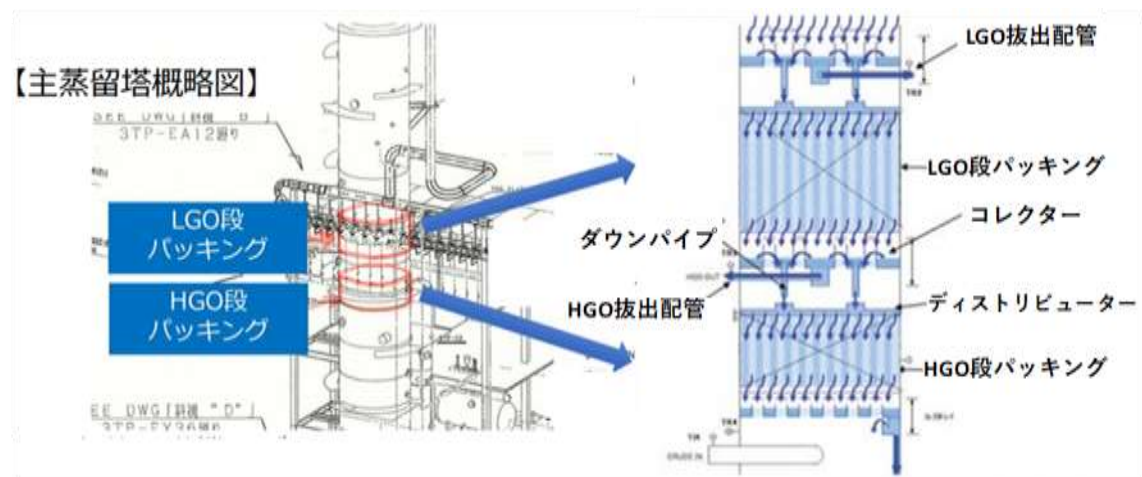
図 2 主蒸留塔の LGO 段と HGO 段の構造

主蒸留塔は、1972年に建設され、当初塔内にトレイ(棚板)が設置されていたが、2000年に性能改善を目的として一部のトレイをパッキングに変更した。この変更に伴い、液捕集器(以下、「コレクター」という)、ダウンパイプ、ディストリビューターが設置された(図2、4参照)。破断した部位は、HGO段のパッキングより上部のディストリビューターが設置されている空間部分であった(図3参照)。

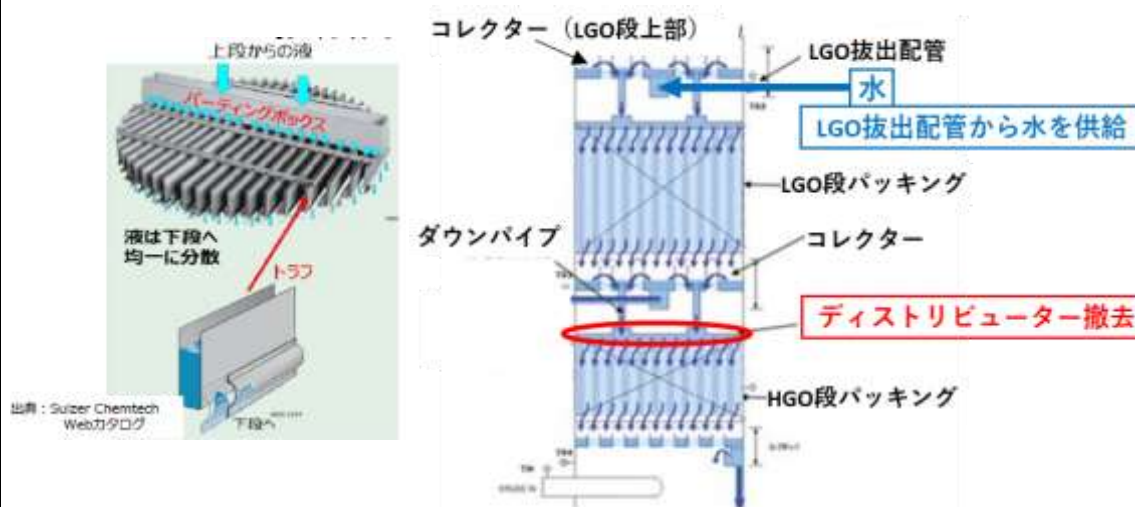
図4 ディストリビューターの構造

2008年の定期修理工事で、HGO段のパッキングの一部が発熱により損傷するトラブルを経験した。再発防止策として塔内散水方法を見直し、設備停止後から塔内作業開始前までは昼夜連続して塔内散水し、塔内作業開始後は工事をしていない夜間に塔内散水することを定めた。塔内散水は、軽質軽油段(以下、「LGO段」という)の上部にあるコレクターに水を供給して、LGO段とHGO段を湿潤し、冷却する(図4参照)。2008年以降の定期修理工事では、発熱のトラブルはなかった。2018年にLGO段のパッキングの更新工事を実施したが、上記の方法で問題なく行われた。

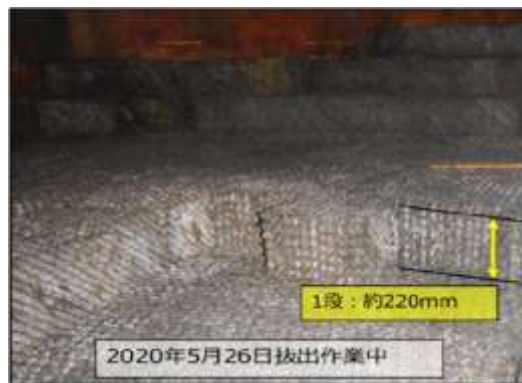
図5 ディストリビューターを撤去してパッキング搬出作業中の塔内の状況

① ディストリビューターを撤去したため、塔内散水が全面に行き渡らず、硫化鉄類を

<p>含むスケールが部分的に乾燥して酸化反応を引き起こし、発熱した。</p> <p>② 塔、パッキングの空隙部に堆積していた硫化鉄類と重質炭化水素を含むスケールが、硫化鉄類の酸化発熱で温度が上昇し、燃焼した。</p> <p>③ アラーム鳴動後、塔内散水を再開したが、ディストリビューターがないため燃焼部位とシェル内壁に水が届かなかった。</p> <p>(5) 管理的要因 次の事由により、リスクアセスメントが不十分であった。</p> <p>① 工事開始の一か月前にリスクアセスメントを実施したが、各部門が個別に認識していた以下の情報が共有されず、プロセス安全の観点でのリスクに気付かなかった。</p> <p>運転部門： 硫化鉄スケールの発熱防止のため、工事中を除き塔内散水が必要 技術部門： ディストリビューターはパッキングへの均一な液分散のために必要 工務部門： パッキング搬出前にディストリビューターは解体撤去</p> <p>② これまでの定期修理工事で問題なかった経験を過信し、また硫化鉄スケール火災により短時間で蒸留塔が倒壊する知見が不足していたこともあり、リスクアセスメントの検討が不十分だった。</p>
<p>事業所側で講じた対策(再発防止対策)</p> <p>(1) 設備的対策</p> <p>① 工事中は、パッキング上面に温度計、ガス検知器などを仮設して、異常を早期に検知できるようにする(図9参照)。</p> <p>② 工事中は、塔内に散水設備を仮設するなど、防災対策を講じる(図9参照)。</p> <p>(2) 管理的対策</p> <p>① 技術、工務、運転の各部門の知識と情報を共有するために、組織横断的なリスクアセスメントを実施する。</p> <p>② 工事過程で機器の状態と安全対策機能も変化する事も考慮したリスクアセスメントに改善する。</p> <p>③ 本事故の教訓、並びに海外を含む所内外の事故トラブルの教訓を含めたガイドラインを作成し、網羅的にリスクを抽出する仕組みに改善する。</p>
<p>教訓(事故調査解析委員会作成)</p> <p>① リスクアセスメントにおいて、発熱反応というハザード状態を経て、火災というハザード状態に至るハザードとして、異物のうちで腐食生成物が特定されている。腐食生成物の代表が酸化鉄、硫化鉄である。</p> <p>② 硫化鉄の発熱を認識していながら、リスクアセスメントにより有効な対策を図ることができなかった。現行のリスクアセスメントをハザードの特定という出発点から見直す必要がある。</p>

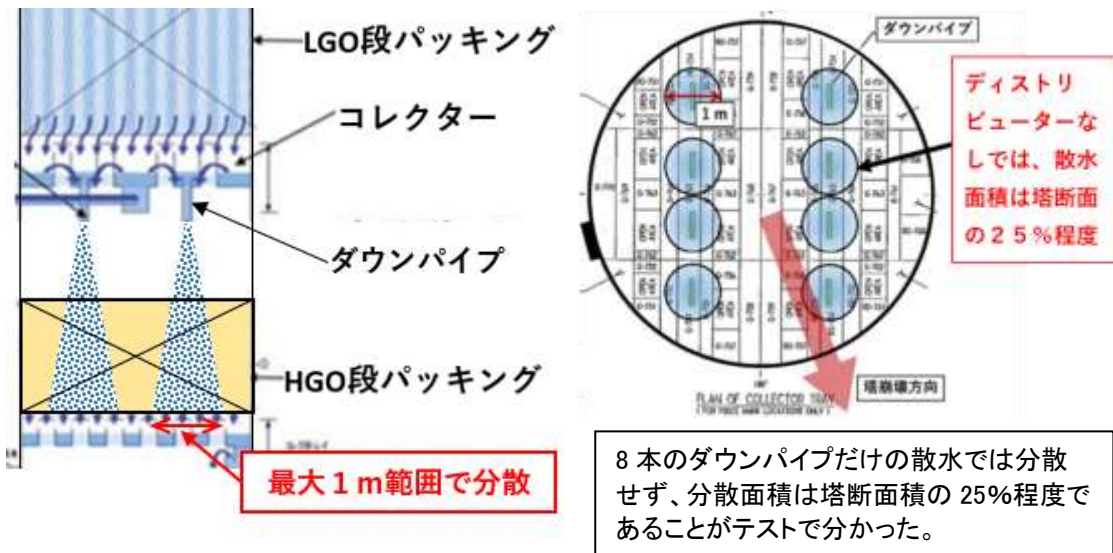
図6 散水調査

ディストリビューターなしで、ダウンパイプのみで塔内散水するテストを行った結果、水の分散面積は塔断面積の25%程度に留まり、塔壁面まで水は分散せず、散水が不十分であったことを確認した(図6参照)。

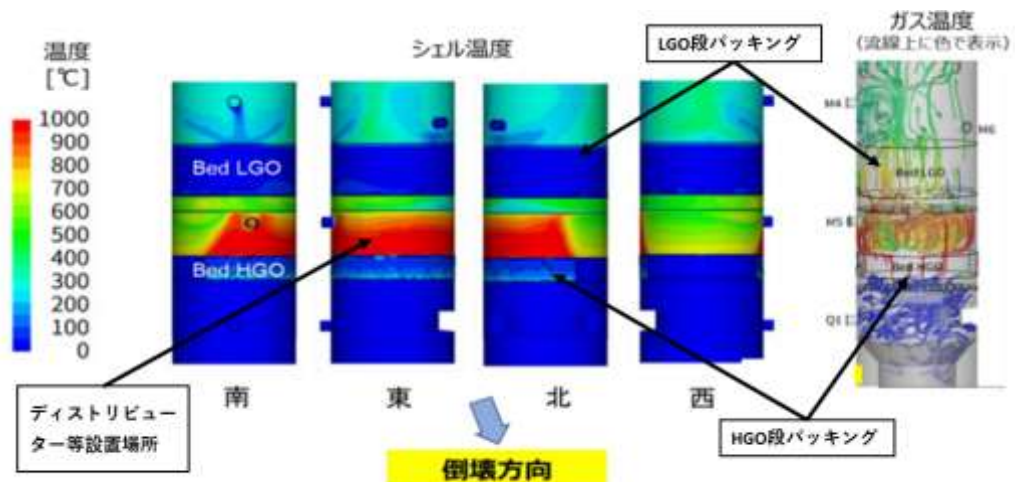
図7 燃焼シミュレーション

胴板は東側(倒壊側)が圧縮による変形を受けていた。東側胴板が加熱により膨張したが、壁面温度の低い西側から拘束を受け、圧縮応力が働き、座屈したと考察される(図7、図8参照)。

スケールの堆積が西側に偏重した条件で燃焼シミュレーションを行った結果、スケールの堆積が少ない東側のパッキング上部において燃焼が進み、壁面温度が上昇することを確認した(図7参照)。これはスケールの堆積が少ない東側に空気の流れが偏り、燃焼が進むためである。

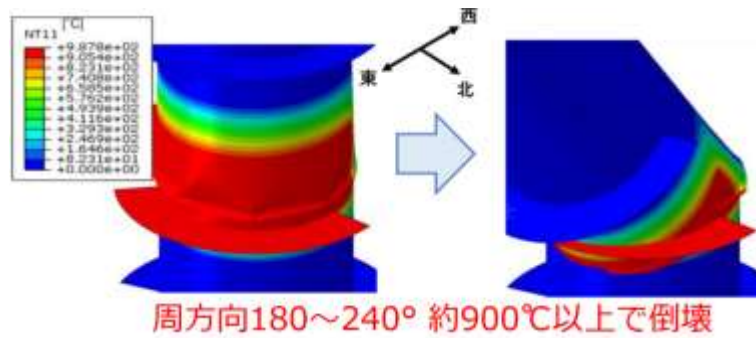
図 8 倒壊シミュレーション

東側180～240°範囲の壁面が加熱された条件で、有限要素法によるシミュレーションを行った結果、壁面温度が約900℃以上になると高温側に倒壊することを確認した(図8参照)。
