## 高圧ガス事故概要報告

整理番号 2020-009	事故の呼称 アンモニアガス漏えい事故			
事故発生日時 2020年1月18日(土) 13時00分	事故発生場所 新潟県 新潟市	事故発生事象 1次)漏えい① 2次)	事故発生原因 主)設計不良 副)	
施設名称 冷凍設備(その他)	機器 受液器	材質 SM400B	概略の寸法 鏡板の形状 半だ円体形鏡板 外径 406.4 mm、厚さ 12.7 mm	
ガスの種類および名称 可燃性毒性ガス(アンモニア(R717))		高圧ガス製造能力 24.78トン／日	常用圧力 1.0MPa	常用温度 25°C
被害状況(人的被害、物的被害)  人的被害:なし 物的被害:なし				
<b>事故の概要</b> 冷凍設備内の高圧受液器から冷媒ガス(アンモニア)が漏えいした(図1、図2参照)。 漏えい量が微量であったことから、事業所は消防局へ報告する必要があるかについての判断に迷い、報告が遅れた。 また、漏えいを早く抑えたいとの思いから、高圧ガス保安法令に基づく設備の変更に必要な手続きをとらずに溶接補修を行った。				
以下、事故の概要を時系列で記す。				
1月18日(土)				
13時00分頃	職員による日常点検時にわずかなアンモニア臭に気付くが、フランジ周りの増し締めにより収まった。			
1月19日(日)				
7時30分頃	夜勤者への引き継ぎ時にアンモニア臭がした旨を報告した。			
1月20日(月)				
10時00分頃	日常点検時にやはりアンモニア臭がしたため、職員数人で硫黄を焚いてガス漏れ箇所を探したが特定できなかった。 そのため、工事業者にこれまでの経緯を報告し、来訪するように依頼した。			
1月24日(金)				
10時00分頃	工事業者および機器メーカーによる漏えい箇所の特定作業の結果、高圧受液器に亀裂があることを発見した。			
1月25日(土) ～26日(日)	亀裂部分に溶接補修を行った。その後、窒素ガス 1.6MPa による漏れ検査、試運転を行い、漏れのないことを確認し、運転を再開した。			
1月30日(木)				
13時30分頃	事業所は、工事業者とともに、消防局へ漏えい事故および変更届の不備について報告を行った。 消防局は、事業所に顛末書の提出、事故原因の究明、再発防止策の実施を求めた。

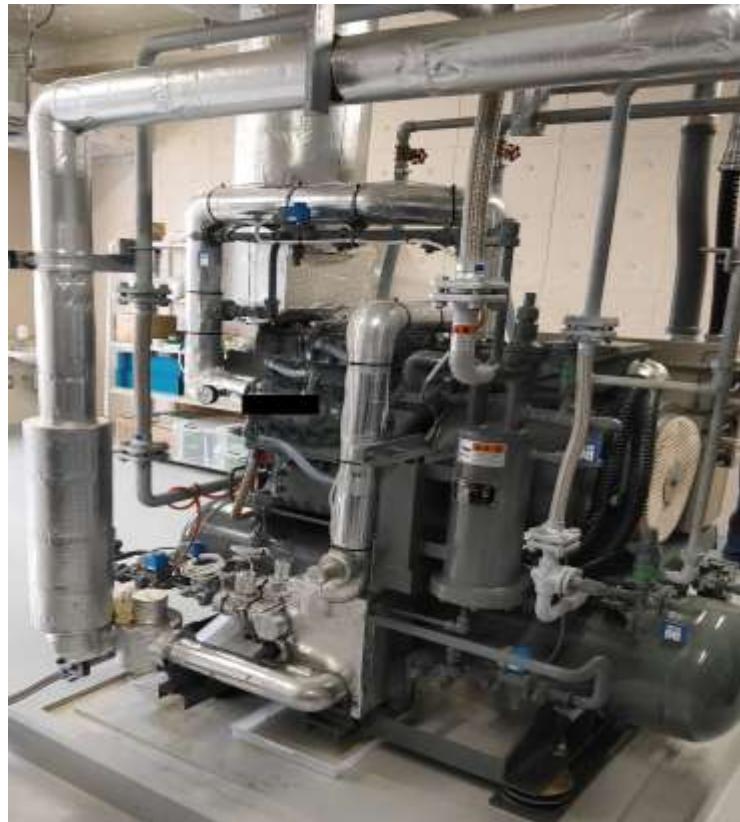
図 1 冷凍設備の全体写真

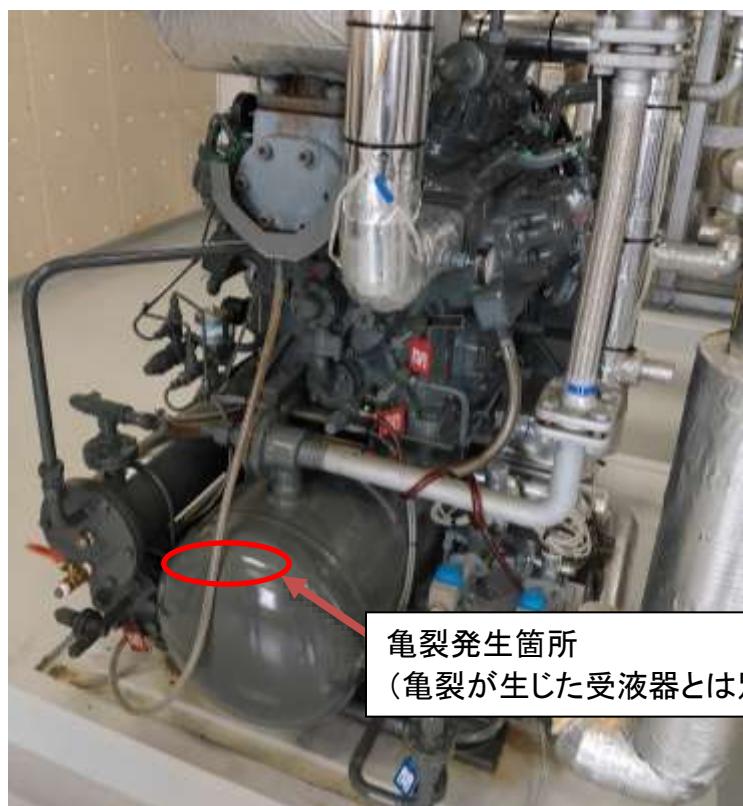
図 2 冷凍設備内の受液器

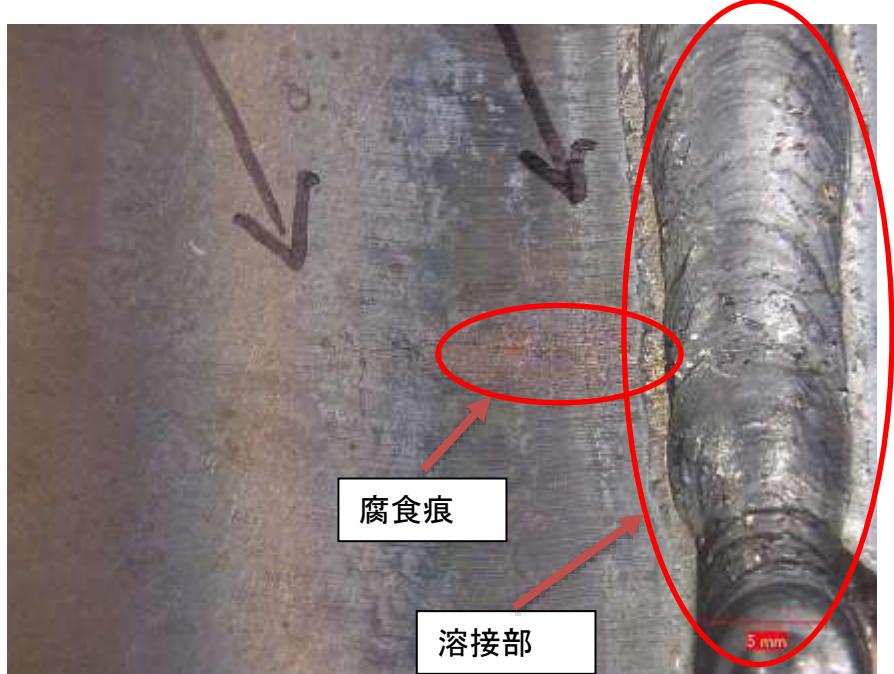
高圧受液器のアンモニア応力腐食割れにより漏えいが発生したと推定した(図3~7参照)。詳細は次のとおりである。

- ① 設置後3年が経過
- ② 亀裂は鏡板の内面側の気相部で発生
- ③ 鏡板は冷間加工により成形され、円筒胴に溶接
- ④ 亀裂近傍に茶褐色の鏽
- ⑤ 亀裂の起点は溶接熱影響部
- ⑥ 振動と残留応力による引張応力が作用していたと推定

図3 鏡板内面側の外観写真

- ① アンモニア応力腐食割れの事例はこれまで経験したことがなく、意図していなかった事象であったため、従業員に事故の周知徹底、教育を行った。
- ② 溶接後の残留応力を除去するため、熱処理(PWHT)を実施し、応力腐食割れのリスクを少しでも低減した。
- ③ 鏡板および円筒胴の板厚を薄くすることで、溶接に伴う入熱を低減し、残留応力を低減した。

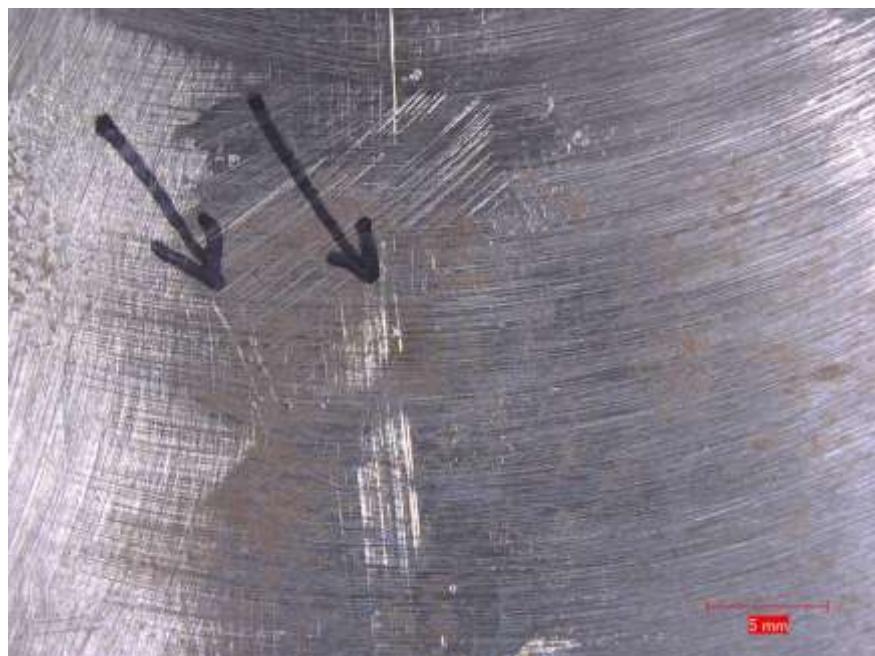
図4 鏡板外面側の外観写真

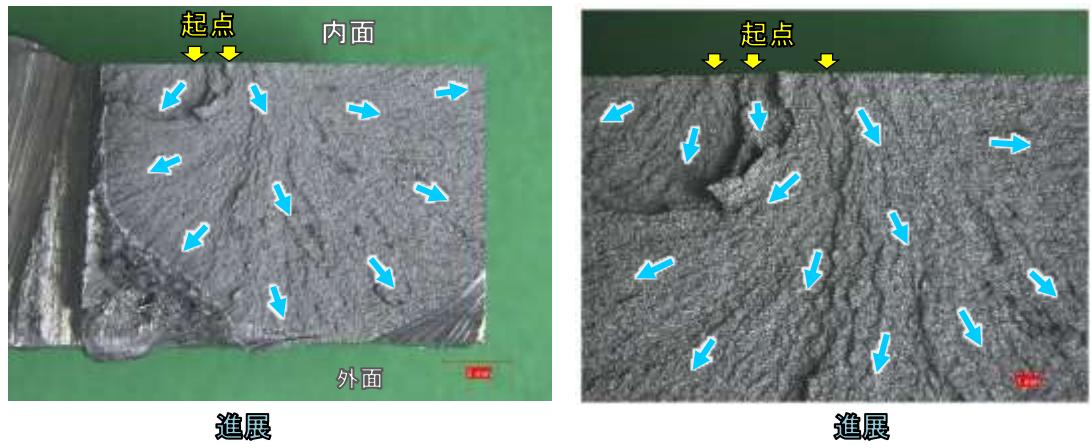
図 5 破面出しおよび洗浄後の外観写真

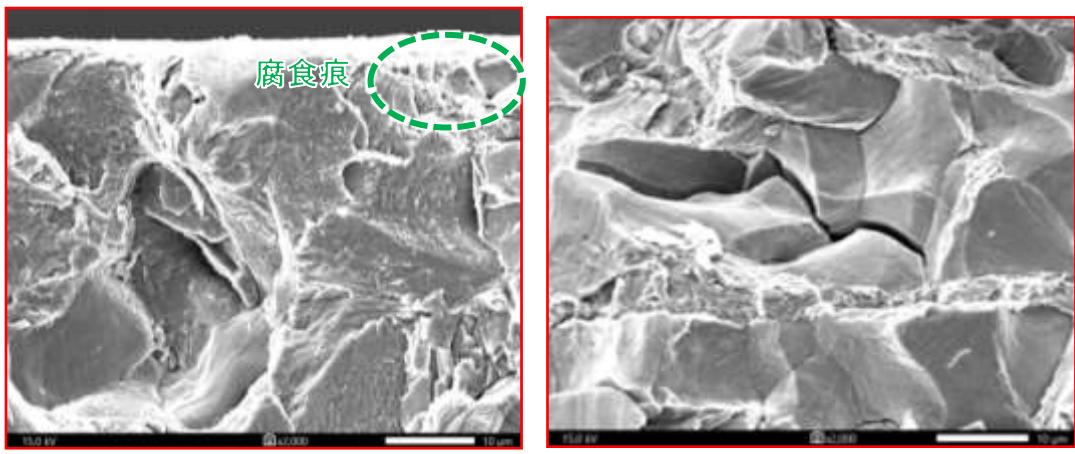
図 6 亀裂起点の破面の SEM 写真

図 7 亀裂進展の破面の SEM 写真
