高圧ガス事故概要報告

整理番号 2020-141	事故の呼称 高圧フロン類(R22)の移充填中の事故		
事故発生日時 2020年4月16日(木) 17時00分	事故発生場所 岐阜県 岐阜市	事故発生事象 1次)破裂・破損(破裂) 2次)	事故発生原因 主)誤操作など 副)
施設名称 フルオロカーボン回収装置	機器 油分離器(オイルセパレータ)	材質 —	概略の寸法 —
ガスの種類および名称 不活性ガス (フルオロカーボン 22)	高圧ガス製造能力 0 m <sup>3</sup> /日	常用圧力 —	常用温度 5°C~35°C
被害状況(人的被害、物的被害) 人的被害:死者1名 物的被害:倉庫天井部分のへこみ、油分離器の破裂、ホースの破損			
<p>事故の概要</p> <p>フルオロカーボン 22 を回収した容器(以下「回収容器」という。)から自社のフルオロカーボンを保管する容器(以下「保管容器」という。)へ移充填作業<sup>*</sup>を実施中、回収容器とフルオロカーボン回収装置(着脱容器およびその附属品を除く。以下「回収装置本体」という。)の間に接続していた油分離器(オイルセパレータ。以下「油分離器」という。)の底部の溶接継手が破断し、油分離器の上部が飛翔した(図 1 参照)。この事故で移充填作業していた社員 1 名が死亡した。</p> <p>以下、事故の概要を時系列で記す。</p> <p>4月16日</p> <p>16時30分頃 事務所に隣接する倉庫内で社員3名(A、B、C)が業務の打ち合わせを実施した。 社員Aが、倉庫内で、回収容器から保管容器へ移充填作業を開始した。</p> <p>16時50分頃 社員2名(B、C)は、事務所に戻った。 倉庫内は、作業している社員Aだけとなった。</p> <p>17時05分頃 事務所において、轟音と振動があり、社員Bが倉庫に駆け付けると、社員Aが倒れていた。 社員Bは、回収装置本体を停止し、回収容器のバルブを閉じた。</p> <p>※ この事業所では、顧客から回収容器を預かり、保管容器に移充填を行い、回収容器内のガスを空にして客に返却するための業務を行っていた。</p> <p>【参考】</p> <p>高圧ガス保安法施行令関係告示(以下「告示」という。)の要件を満たすフルオロカーボン回収装置(以下、「回収装置」という。)を用いれば、冷凍設備からのフルオロカーボンの回収、回収装置から冷凍設備へのフルオロカーボンの充填などの行為は、告示の適用除外となる。</p> <p>しかし、この回収装置を用いて、外部容器(回収装置の外にある一般の容器)に充填する場合(いわゆる容器間の移充填)は、適用除外とならない。この場合、処理量は、ゼロとみなすこととなり、所定の届出の必要がある。</p> <p>なお、この事業所では、開設時か

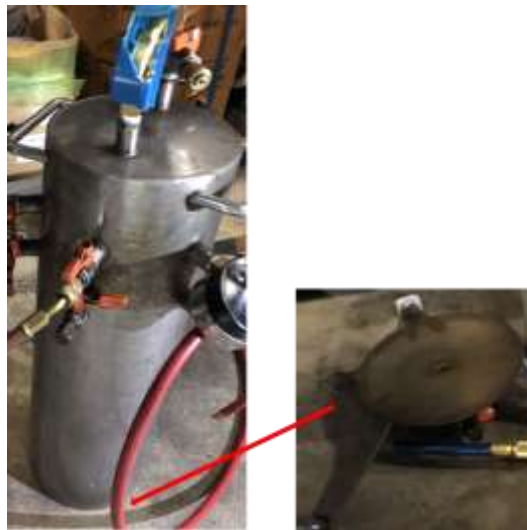
保管容器から吸引されたフルオロカーボン22が、油分離器へ流れた結果、油分離器は、回収容器側と保管容器側の圧力を同時に受け、圧力に耐えきれず、底部の溶接継手が破断し、上部が飛翔した。なお、ホースの破損は、油分離器の上部が飛翔し、接続していたホースが引っ張られ、継手の接続が外れた結果と推測される。

図1 事故時の油分離器(左側:飛翔した上部、右側:溶接部が破断した底部)

1. 移充填の業務は、廃止した。
2. 適用除外となる回収装置を用いた冷凍設備からの回収は、次の対策をとった。
  - ① 社員は、冷凍設備からフルオロカーボン回収する場合を含め、油分離器の使用を禁止した。
  - ② 回収装置本体に「IN」と「OUT」をテープで大きく記載した。
  - ③ 接続するホースは、サイズを変更し(IN 側を 3 分(9.5mm)と OUT 側を 2 分(6.3mm))、色分けを行った
  - ④ 冷凍設備からのフルオロカーボン回収作業は、手順書がなかったために作成した。
  - ⑤ 高圧ガス事故について、未然防止を図るべく、社内教育を実施した。

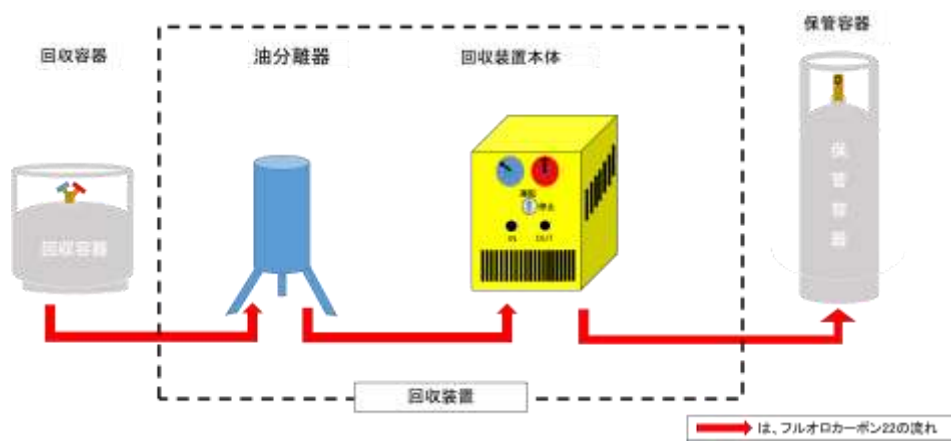
図2 正しい手順 イメージ図

### 1. 正しい手順<sup>※1</sup>(図2参照)

- ① 回収容器と油分離器をホースで接続する。次に、油分離器と回収装置本体IN(吸引)側をホースで接続する。最後に、回収装置本体OUT(放出)側と保管容器をホースで接続する。接続後、各バルブは、接続した順番で開ける。
- ② 回収装置本体を起動すると、回収容器に充填されているフルオロカーボン22は、回収容器から油分離器を経由し、回収装置本体IN(吸引)側へ流れ、さらに回収装置本体OUT(放出)側から保管容器に流れて充填される。油分離器に設置している圧力計が0MPa以下(真空域)に到達したとき、手動で停止する。

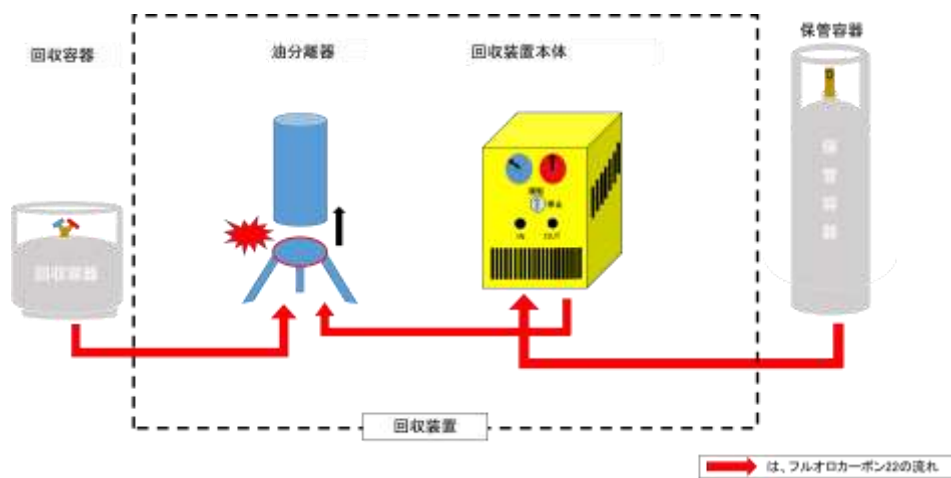
図3 誤った手順 イメージ図

### 2. 誤った手順(図3参照)

- ① 回収容器と油分離器をホースで接続する。次に、油分離器と回収装置本体OUT(放出)側をホースで接続する。最後に、回収装置本体IN(吸引)側と保管容器をホースで接続する。(接続後、バルブを開けた順番は不明。)
- ② 回収装置本体を起動すると、回収容器に充填されているフルオロカーボン22は、回収容器から油分離器を経由するが、回収装置本体OUT(放出)側<sup>※2</sup>に流れない。逆に、保管容器にすでに充填されていたフルオロカーボン22が、回収装置本体IN(吸引)側に吸引され、回収装置本体OUT(放出)から油分離器へ流れる。

- ① 油分離器と回収装置本体の接続を間違い、回収装置本体IN(吸引)側ではなく回収装置本体OUT(放出)側とした。
- ② 油分離器は、約25年から30年前に、製作され、材質、構造などを記載している設計書、耐圧試験結果などの資料はない。
- ③ 回収装置本体は、安全装置があり、OUT(放出)側が3MPa以上になるとセンサーが作動し、コンプレッサーが停止し、警告ランプを点灯する。また、安全弁と逆止弁も設置されている。IN(吸引)側は、マイナス0.06MPaになるとコンプレッサーが自動停止する。事故発生時、回収装置本体は運転していたことから、安全装置は作動していないため、OUT(放出)側の圧力は、3MPa以下であったと推測する。
- ④ 回収装置本体に記載されている「IN」と「OUT」の文字サイズが小さかった。
- ⑤ 作業手順書はなく、安全対策をしていなかった。
- ⑥ 社員Aの移充填作業の経験年数は、約5年であった。しかし、事故時に使用していた回収装置本体は、約1年から2年の使用年数であった。移充填作業は、時間が長くなるため、いつも倉庫内の整理などの他の作業も行いながら実施していた。
