高圧ガス事故概要報告

整理番号 2020-241	事故の呼称 アクリロニトリル製造施設グリシンソーダプラントグリコロニトリル反応槽 亜硫酸ガス供給ラインフランジ部ガス漏えい事故		
事故発生日時 2020年7月13日(月) 20時10分	事故発生場所 岡山県 倉敷市	事故発生事象 1次)漏えい①	事故発生原因 主)腐食管理不良
施設名称 アクリロニトリル製造施設 グリシンソーダプラント	機器 反応槽、 供給配管	材質 配管:SUS316LTP-A 接続部(つば):SUS316L	概略の寸法 呼び径:3/4B 呼び厚さ:Sch20S
ガスの種類および名称 可燃性毒性ガス (シアン化水素)	高圧ガス製造能力 105,462,142 m ³ /日(事業所) 1,732,483 m ³ /日(施設)	常用圧力 大気圧 ^{*1}	常用温度 78℃
被害状況(人的被害、物的被害) 人的被害:なし 物的被害:なし			
<p>事故の概要</p> <p>定常運転中のアクリロニトリル製造施設内のグリシンソーダプラントで、反応槽への亜硫酸ガス(SO₂)供給配管の接続部(つば)から、シアン化水素(HCN)が漏えいした(図1参照)。反応槽SO₂供給配管(以下「供給配管」という。)のつばには、腐食による約1mmの貫通孔が認められた。供給配管は、運転時には反応液のpHを調整するためにSO₂を、運転停止時には反応液の安定化のために濃硫酸を、反応槽に供給している(図2参照)。</p> <p>以下、事故の概要を時系列で記す。</p> <p>07月07日(火) 13時35分 プラント稼働を開始した。</p> <p>07月13日(月) 20時10分 グリシンソーダプラントで、清掃作業をしていた運転員Aは、反応槽SO₂供給配管付近で異臭を感じ、計器室へ連絡した。</p> <p>20時13分頃 計器室で連絡を受けた運転員Bは、保護具を装着した後、ガス検知器を携行して現場に向かった。</p> <p>20時16分 運転員Bは、反応槽SO₂供給配管付近のガス検知を実施した。その結果、HCN濃度100ppmを検出した。運転員Bは、毒性ガスの漏えいを覚知したため、直ちに計器室へ連絡し、樹脂メタルによる仮補修の準備を開始した。計器室で連絡を受けた主任代理は、即時119番通報を実施した。</p> <p>20時30分 運転員Bは、樹脂メタルによる仮補修を開始した。</p> <p>20時35分 計器室の運転員Cは、主任代理の指示を受け、緊急停止操作を行い、グリシンソーダプラントへの原料供給を停止した。</p> <p>20時35分 運転員Bは、樹脂メタルによる仮補修を完了した。</p> <p>20時40分 公設消防が、現地本部へ到着した。</p> <p>21時15分 公設消防は、現場で漏えい箇所を確認した。</p>

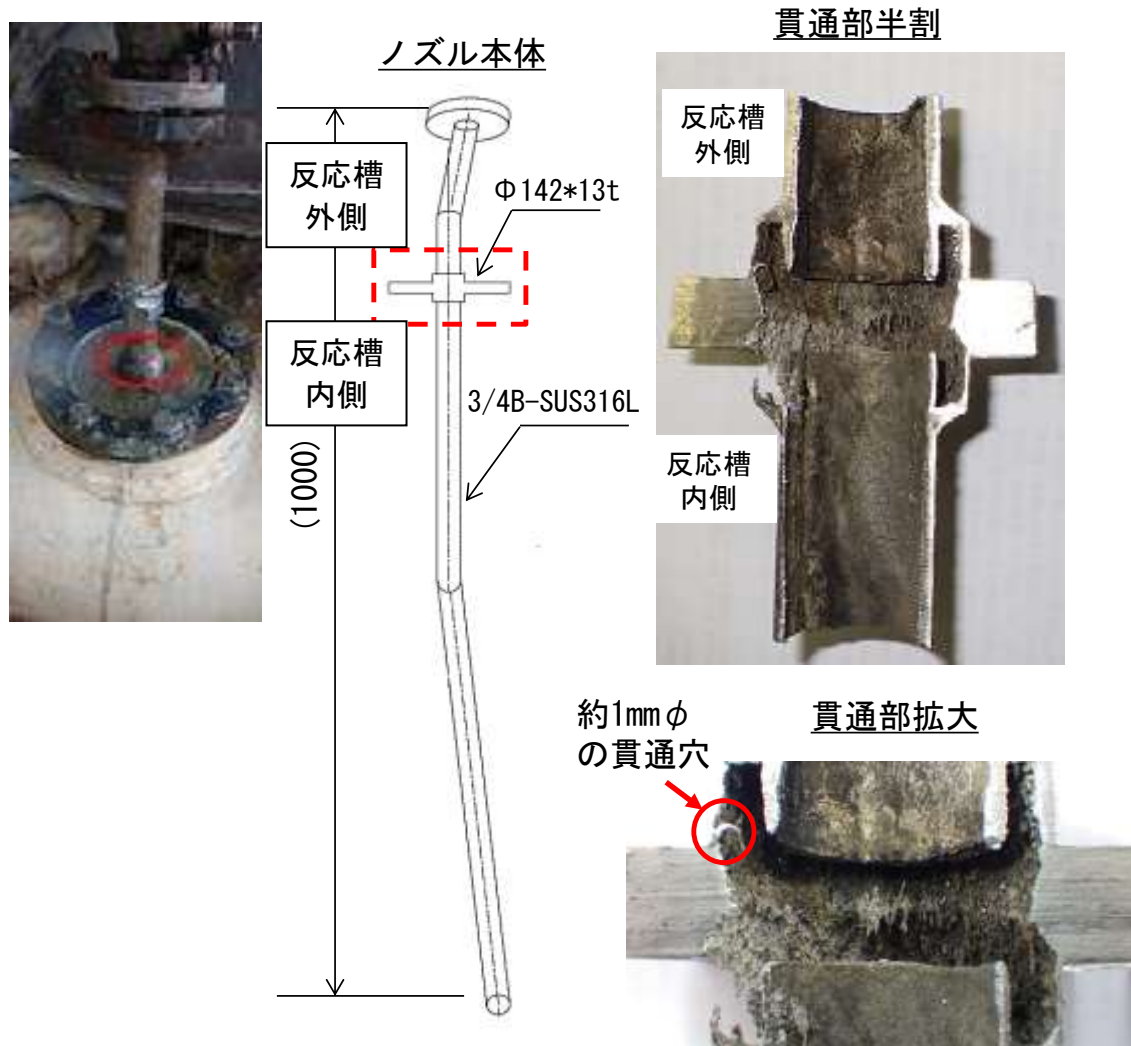
図3 腐食による配管貫通部断面

※ つばの反応槽外側の約1mmの貫通孔より漏えいした。なお、つばの反応槽内側では貫通孔よりも大きな開口部があった。

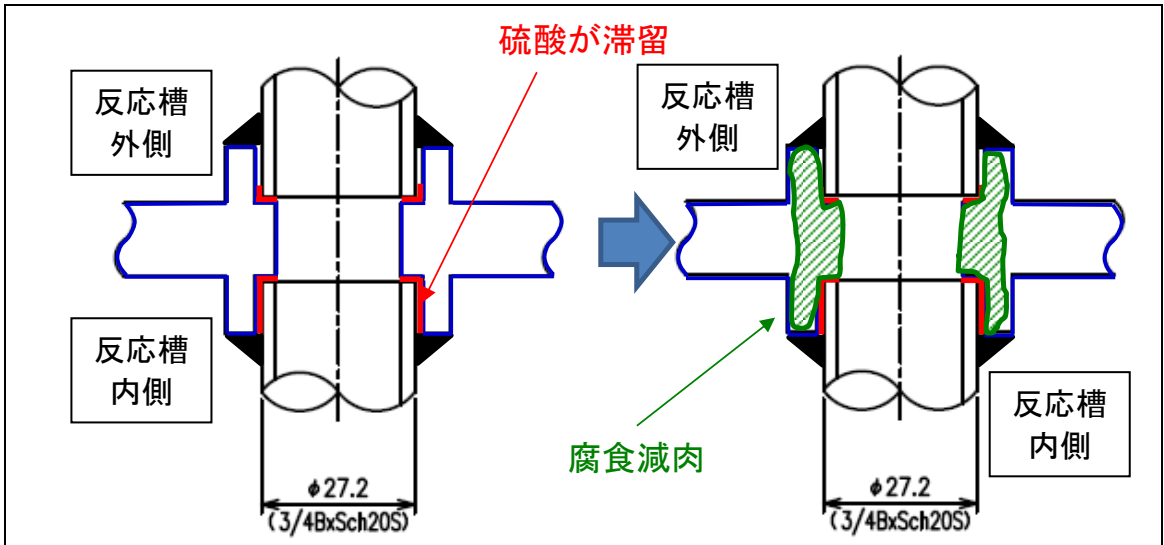
図 4 腐食減肉の進行イメージ

- ① 可燃性ガス、毒性ガスを取り扱う場合には、漏えい事象が人身事故に進展しやすいので、網羅的かつ継続的な漏えい対策が重要である。
- ② 配管ソケット継手の場合には、すき間に流体が滞留するため、すき間を考慮した腐食対策が必要である。
- ③ 腐食が想定される流体を取り扱う設備には、耐腐食性を有する材料を選定する。材料の耐食性は、腐食をもたらす流体の種類ばかりでなく、流体の濃度、温度などの環境の影響を強く受ける。また、すき間などの構造因子が、流体の濃度、温度変化などを介して、影響を及ぼす。したがって、材料の耐食性を確保するために、流体の濃度、温度などを測定する腐食管理が必要である。さらに、定期的な肉厚測定の実施により、腐食管理の有効性が確認できる。
